昭和21年
12月21日

南海道大地震調查概報

中央氣象台

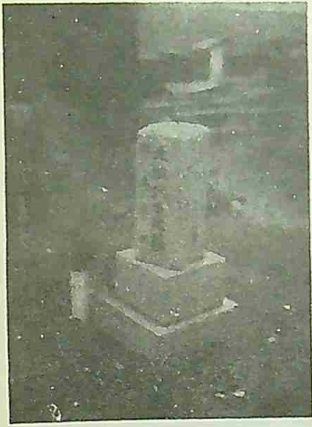
第1 芳蔭。墓石 100° 以上反時計様廻轉

(ハ) 龜裂 龜裂は所々に生じてゐるが、紀南地方では、割目が東西方向に走るものが多く、人家の壁の龜裂は南北面に多い。又墓石は南北方向に倒れたものが多く、墓石の廻轉方向は田辺附近では反時計廻り、串本、新宮方面では時計廻りと、劃然と、地域的に分れてゐる傾向がある。

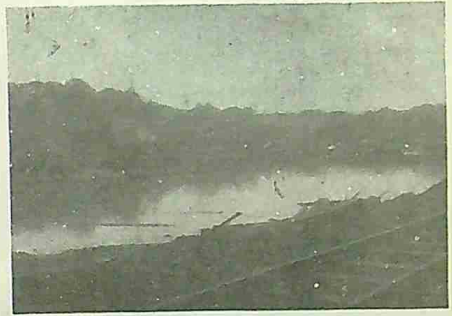
第2 新庄。70トン位の船道路や線路を越えて押上げらる。

次に津浪の流れに注目して見る・A(第2図)は木造船の造船所で其處で造りかけてゐた船かDの位置まで流されてゐた・船B(口繪寫真第2)もAの附近にあつた80トン位の船であるが道路や線路を越えて灣奥から400m位の處まで流されてゐた・又Eなる位置には破壊された家の木材や屋根などが山積されてゐた・その道路のEなる家が流失しなかつたのは盛土の道路で流線が反射

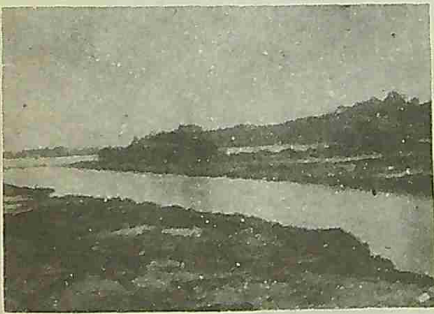
第3 新庄。河口に残された家

されその影になつたと考へられる・F、G、H(口繪寫真第3)等川又は堀の側の家は其の背後の家が多数流失したのに残つてゐた・之は川や堀に海水が吸収され幾分流勢が和らいたことが想像される・又一般に此の灣の津浪は流勢が弱かつたことが見える・それは相當の深さまで浸水した家の硝子窓や壁の破壊が甚だしくないことである・この流勢の弱い理由は灣口に比して

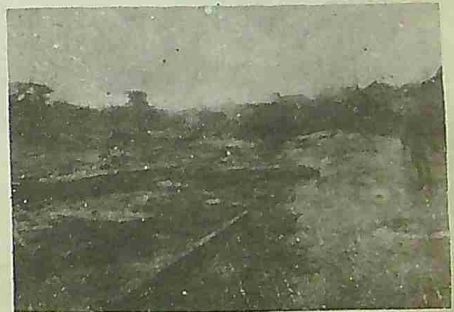
第4 新庄。津浪で洗はれた跡

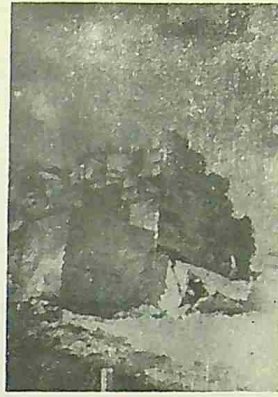
第 14 高知市焼ビルの倒壊

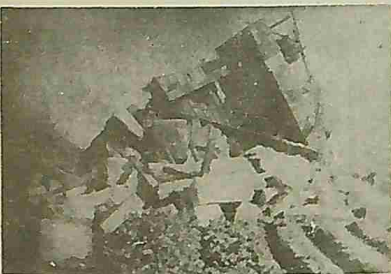
第 17 室戸岬山上。元海軍第一見張所
ト - チカ式望樓

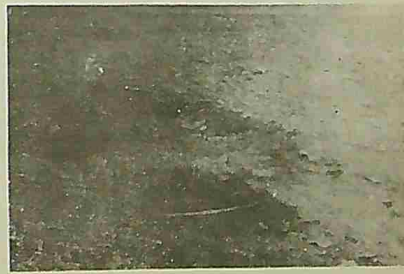
第 18 奈半利川。河口。泥水噴出孔
