1991年 6月22日～24日 不安定（停滞前線近傍）

1. 気象経過

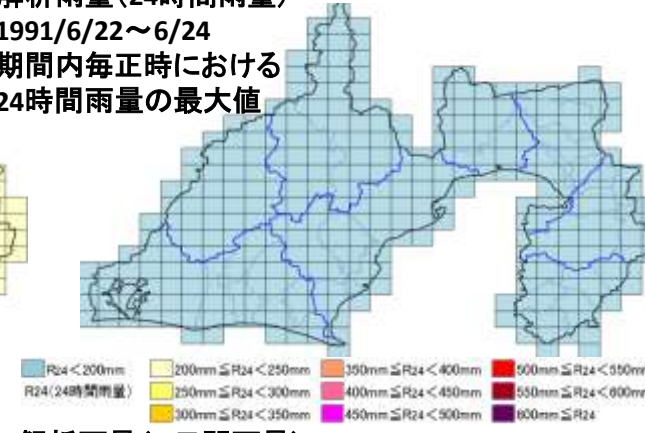
解析雨量(24時間雨量)
1991/6/22~6/24
期間内毎正時における
24時間雨量の最大値

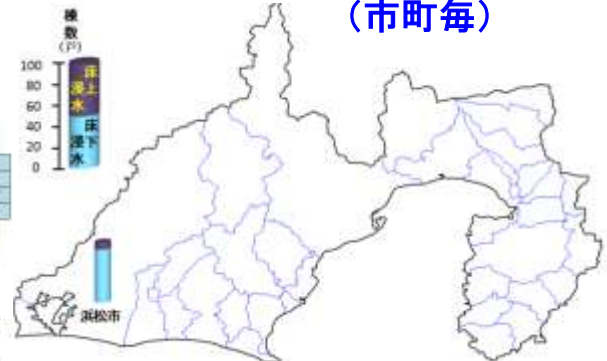
7. 床上、床下浸水被害分布図 (市町毎)

被害数は、静岡県平成3年における災害の状況等による

西部の平地と山地の線状分布の強雨域は、異なる日時に発生している(平地では22日夜から23日明け方にかけて、山地では24日)。また、高度1500~2000m付近で強風となると富士山周辺でも強雨となる。
