令和3年8月11日から23日にかけての前線による大雨について(徳島県の気象速報)令和3年8月23日16時現在 徳島地方気象台

概要

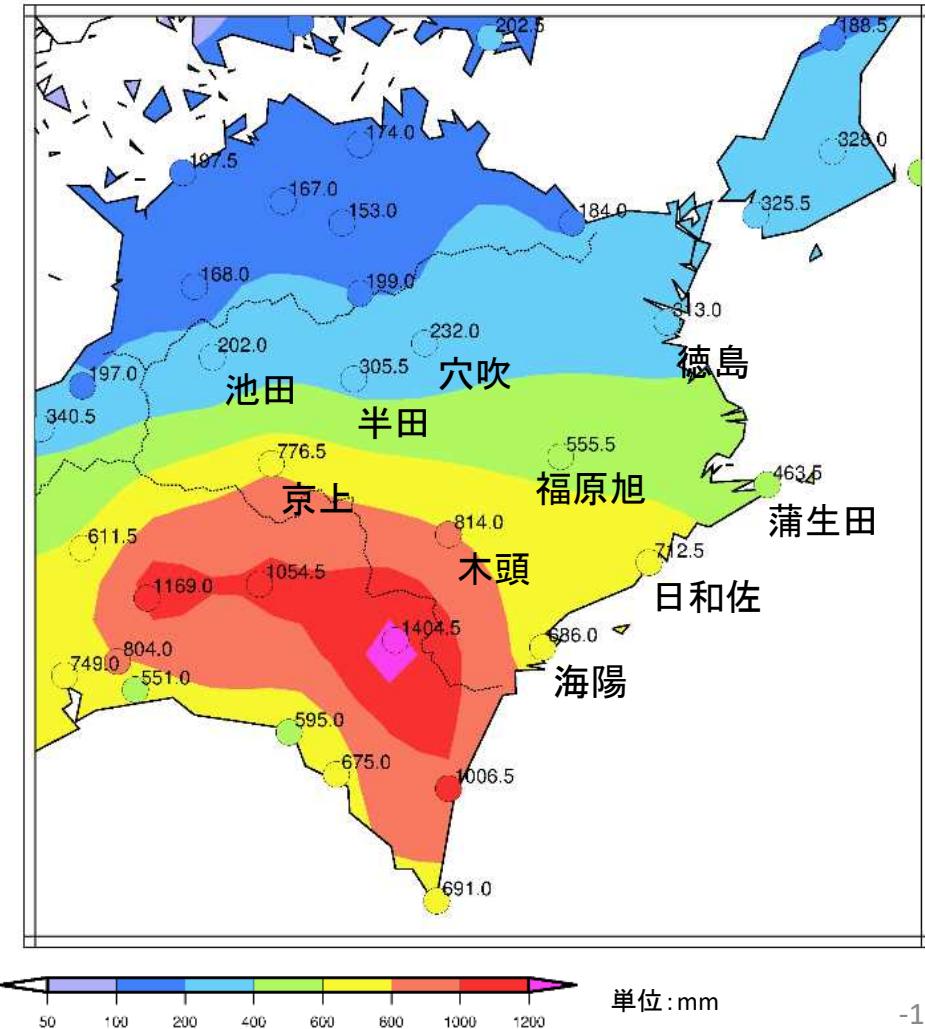
○期間内の降水量(8月11日17時～23日05時:アメダスの速報値)

前線が西日本に停滞し、前線に向かって暖かく湿った空気が流れ込んだため、大気の状態が非常に不安定となり、前線の活動が活発な状態が続いたため、徳島県では大雨となりました。8月11日17時(降り始め)から8月23日05時までの降水量は多いところで、那賀町木頭和無田で814.0ミリ、三好市京上で776.5ミリ、美波町日和佐で712.5ミリを観測し、8月の月降水量の平年値を超える大雨となり、また8月の平年値の2倍以上の降水量となった観測地点もありました。

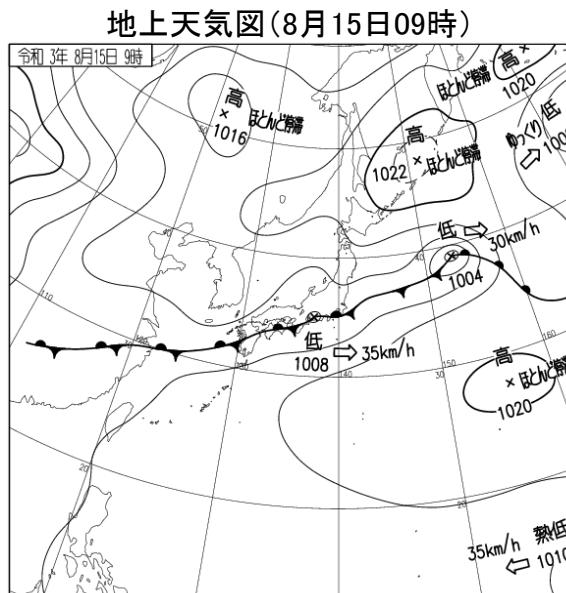
[雨の実況]
11日17時00分から23日05時00分までの降水量

那賀町木頭和無田	814.0ミリ
三好市京上	776.5ミリ
美波町日和佐	712.5ミリ
海陽	686.0ミリ
上勝町福原旭	555.5ミリ
阿南市蒲生田	463.5ミリ

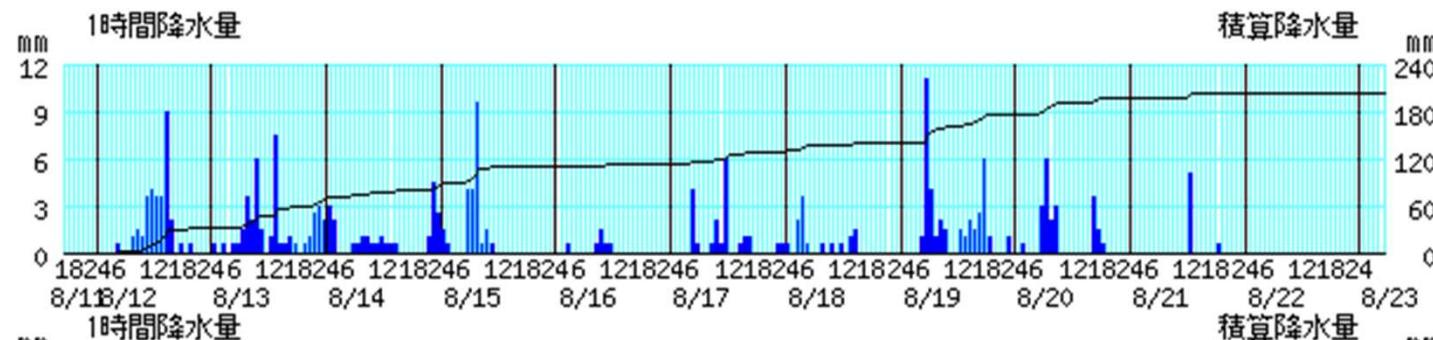
観測地点名
池田

アメダス時系列グラフ 降水量(8月11日17時～8月23日05時)

※棒グラフは1時間降水量(左軸)、折れ線グラフは積算降水量(右軸)を示す。
-2- 横軸は時刻を示す。

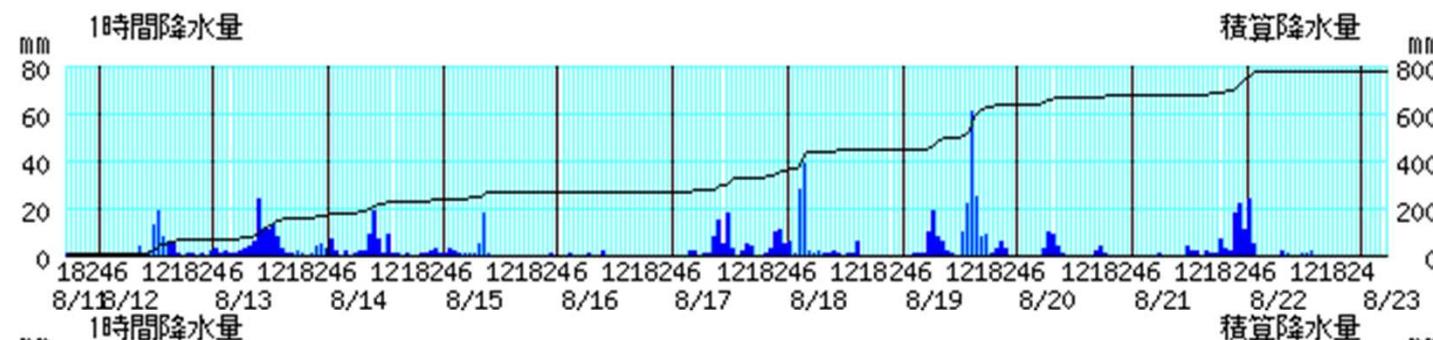
観測地点名
京上

※棒グラフは1時間降水量(左軸)、折れ線グラフは積算降水量(右軸)を示す。
横軸は時刻を示す。
