現地災害調査報告

平成19年10月4日に佐賀市本庄町付近で発生した突風に関する現地調査

平成19年10月10日
佐賀地方気象台

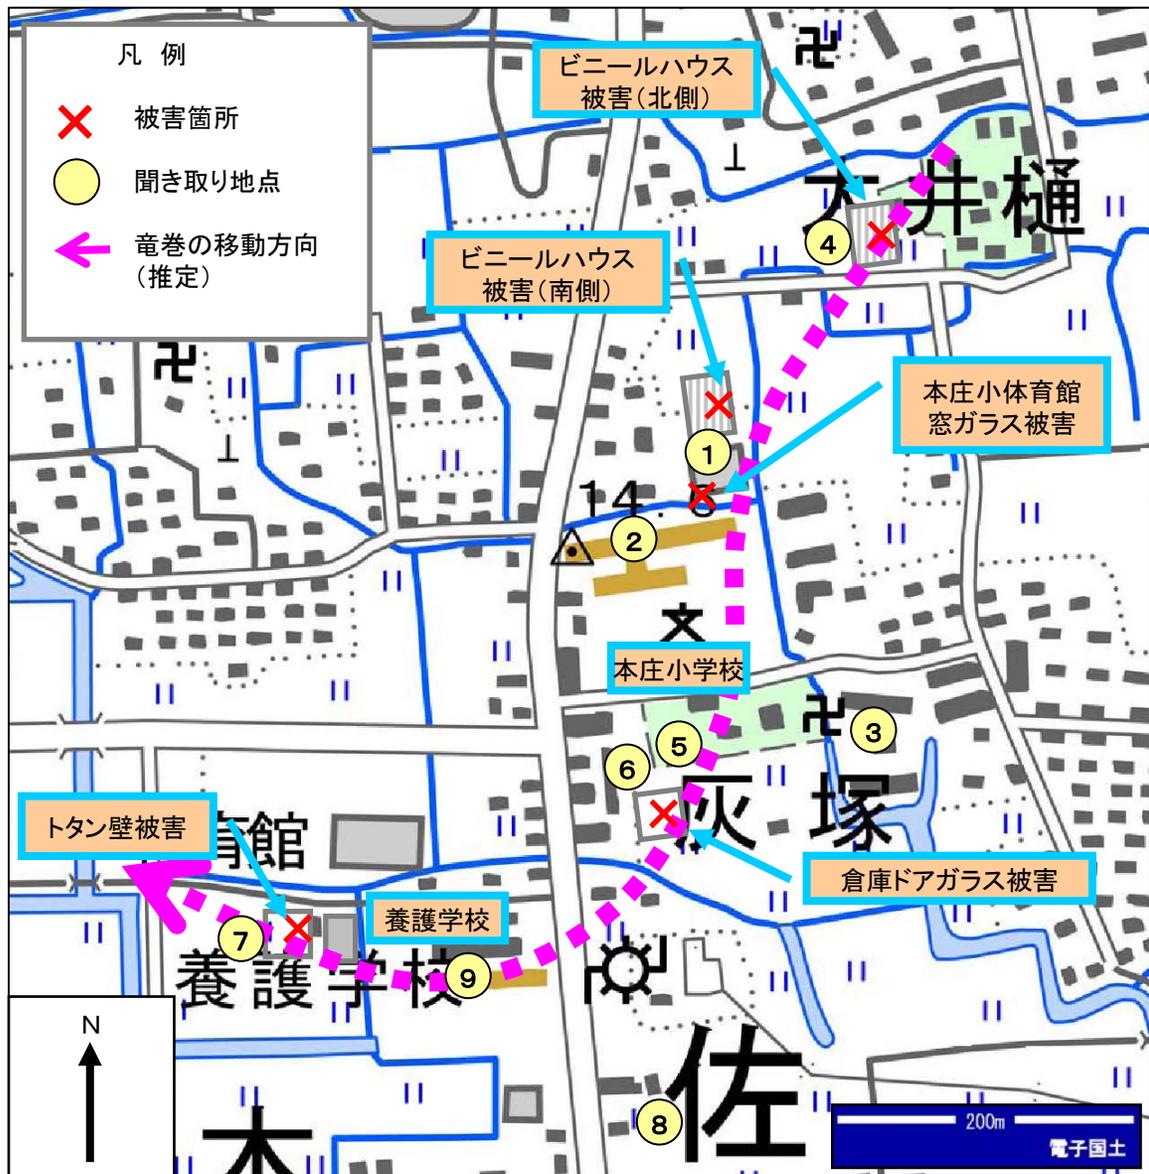
2-3 被害発生地点及び聞き取り地点図

聞き取り地点番号	主な聞き取り内容
①	雷のような音がしたので振り返るとプール北側のハウスのビニールが破れて宙に舞っていた。幅5m高さ10mくらいの渦を見た。雨がパラパラと降ってきた。
②	南風が強くなったので体育館の窓を閉めていたら、急に北風が変わりプールの踏み台が舞い上がって体育館最上部の窓にぶつかりガラスが割れた。「ゴーツ」という音を聞いた。
③	養護学校の方向に煙のようなももやを見た。1分後に雨がポツポツ降ってきた。
④	空が暗くなって風が強くなった。パタパタ音がしたので東側のハウスを見たらビニールが引きちぎられて宙に舞っていた。
⑤	南側の畑で藁くずを舞い上げている渦を見た。渦の直径は数m程度。「ゴーツ」と「ピュー」の間くらいの音だった。
⑥	強風に煽られて倉庫のドアのガラスが割れた。庭のマットは東に飛ばされ、植木鉢も東側に倒れたが、洗濯物やたんぼの藁は西に飛んでいった。
⑦	強風が吹いて外に出てみたら、自宅の納屋の壁が一部破損していた。強風の後、パラパラと雨が降った。
⑧	ビニールや藁くずを舞い上げている渦が本庄小学校の方から接近し、養護学校の方向へ進んでいった。(写真・動画撮影)
⑨	東側の校門の方から藁くずなどを舞い上げながら渦が近づいてきた。校庭で砂を舞い上げながら西へ移動していった。(ビデオ撮影)数分後雨が降り出した。

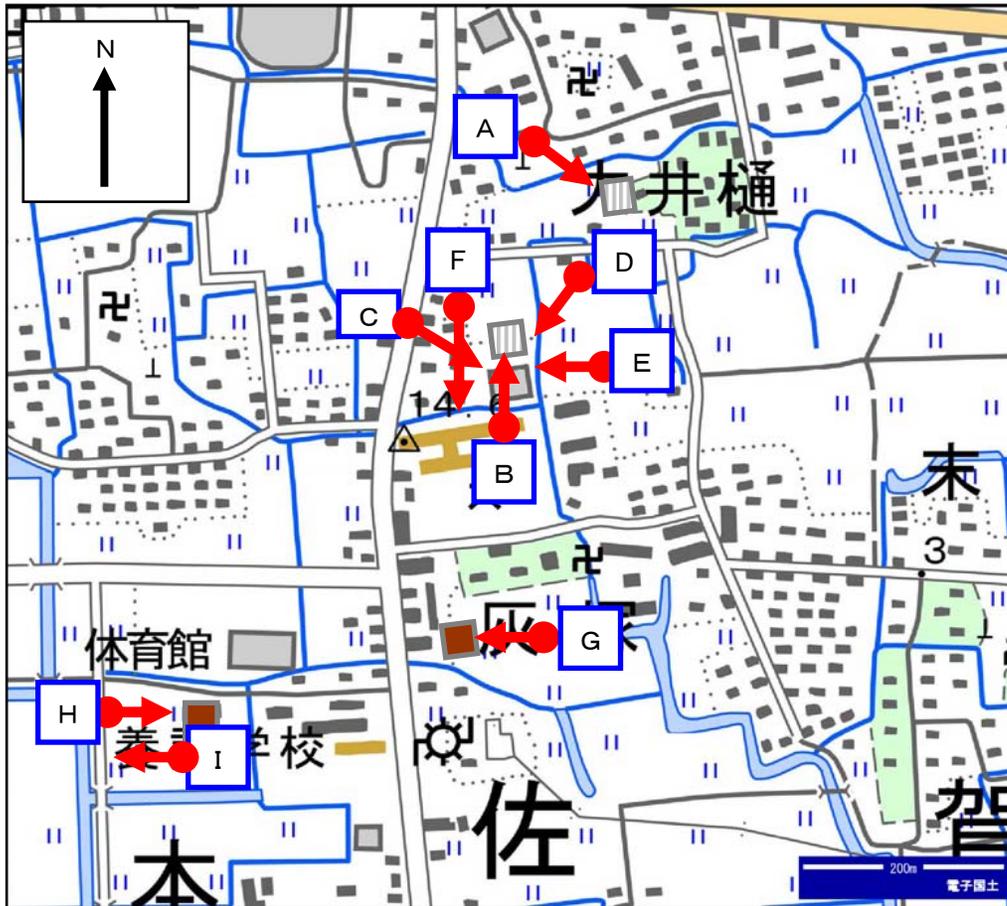
2-4 写真撮影位置方向図

撮影場所	住所	被害施設	状況写真※
A	佐賀市大井樋	ビニールハウス 北側	1
B	佐賀市本庄町	ビニールハウス 南側	2
C	佐賀市本庄町	体育館 プール	3、4、6
D	佐賀市本庄町	体育館	5
E	佐賀市本庄町	給電線に かかった塵	7
F	佐賀市本庄町	倒れた草	8
G	佐賀市本庄町	倉庫ドアガラス	9
H	佐賀市本庄町	倉庫壁(トタン)	10
I	佐賀市本庄町	飛ばされて いた波板	11
