現地災害調査速報

平成20年12月5日に神奈川県横浜市で発生した突風について

平成20年12月6日

横 浜 地 方 気 象 台
東 京 管 区 気 象 台

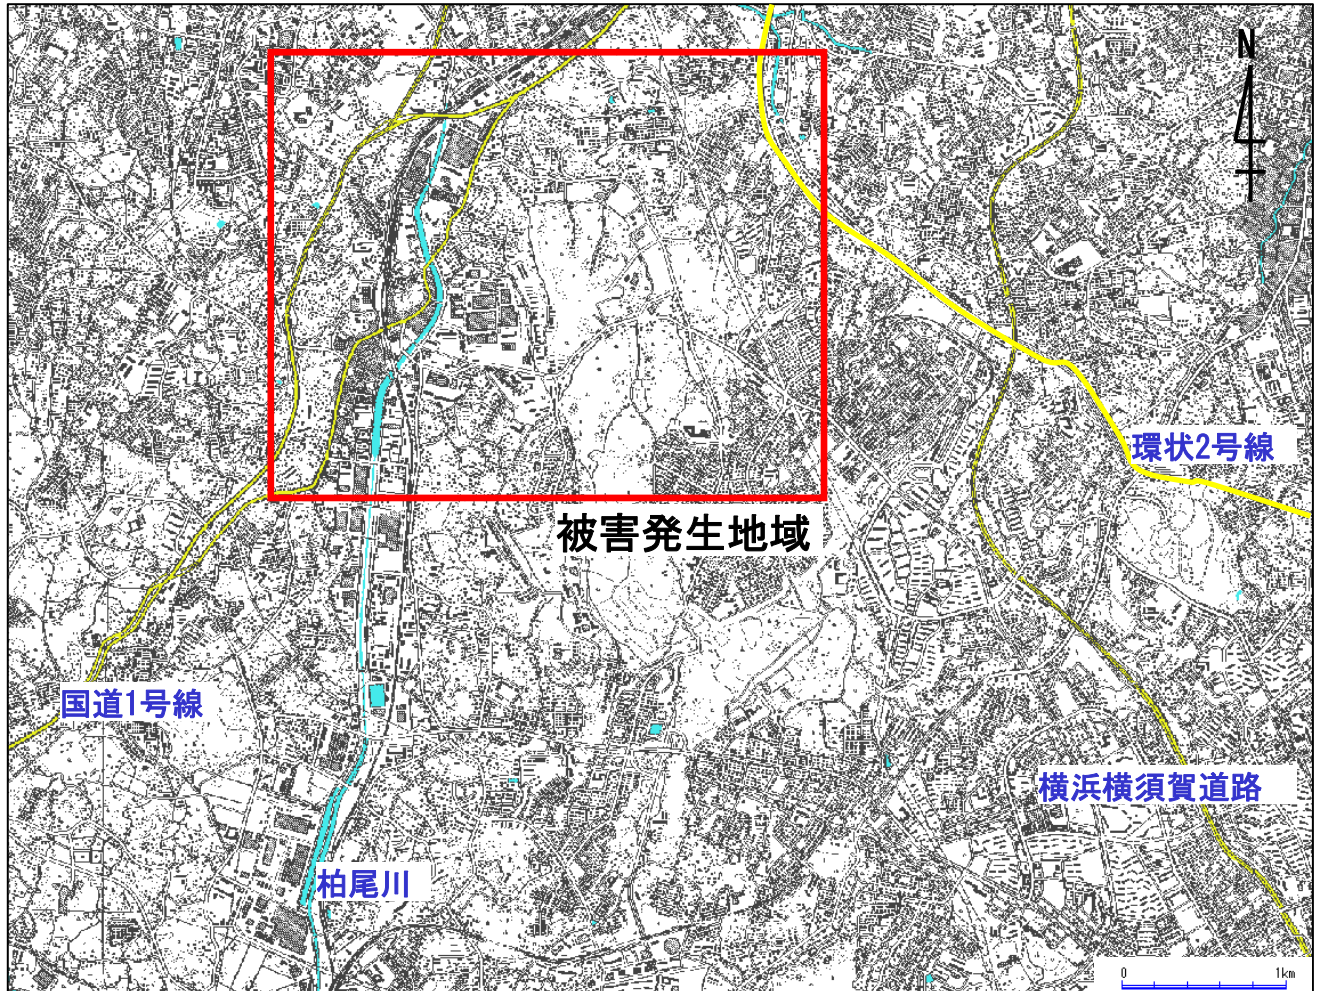
○被害発生地域図（神奈川県横浜市港南区・戸塚区）

- ・被害や痕跡は、断続的ではあるが長さ約1.2km、幅約200mの帯状の範囲内であった。
- ・被害や痕跡から推定した風向に収束性を示す部分が認められた。
- ・渦の目撃証言があった。
- ・耳の異常を感じたとの証言があった。
- ・被害の発生時刻に被害地付近を活発な積乱雲が通過中であった。

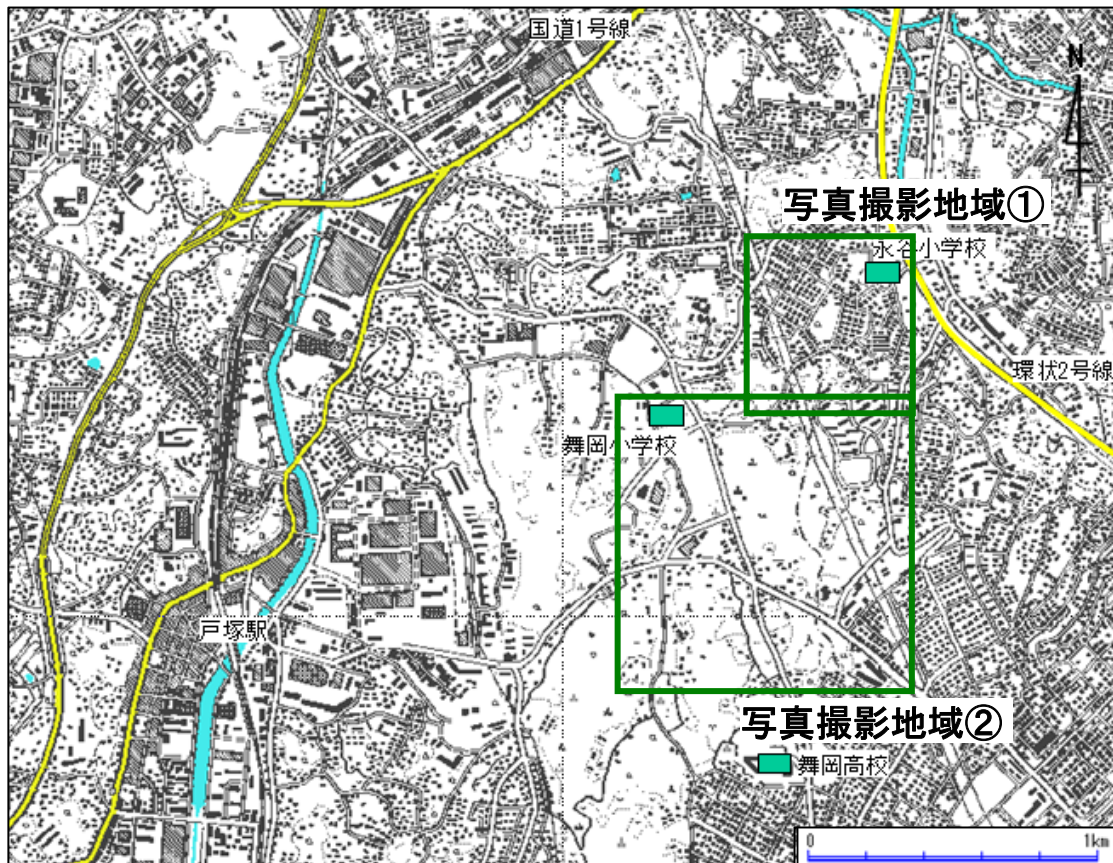
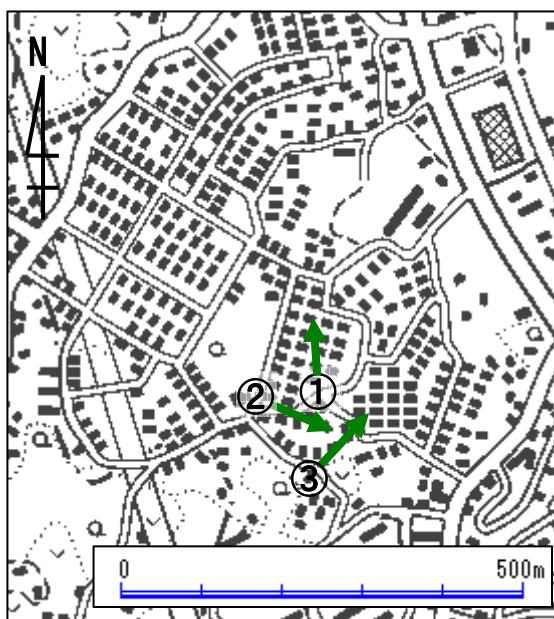
写真撮影地域①

➡ は写真を撮影した方向
番号は写真を撮影した位置で、各被害状況写真の番号に対応している。
