# 現地災害調査速報

平成21年7月27日に群馬県館林市で発生した突風  
について

平成21年7月28日

前 橋 地 方 気 象 台  
東 京 管 区 気 象 台

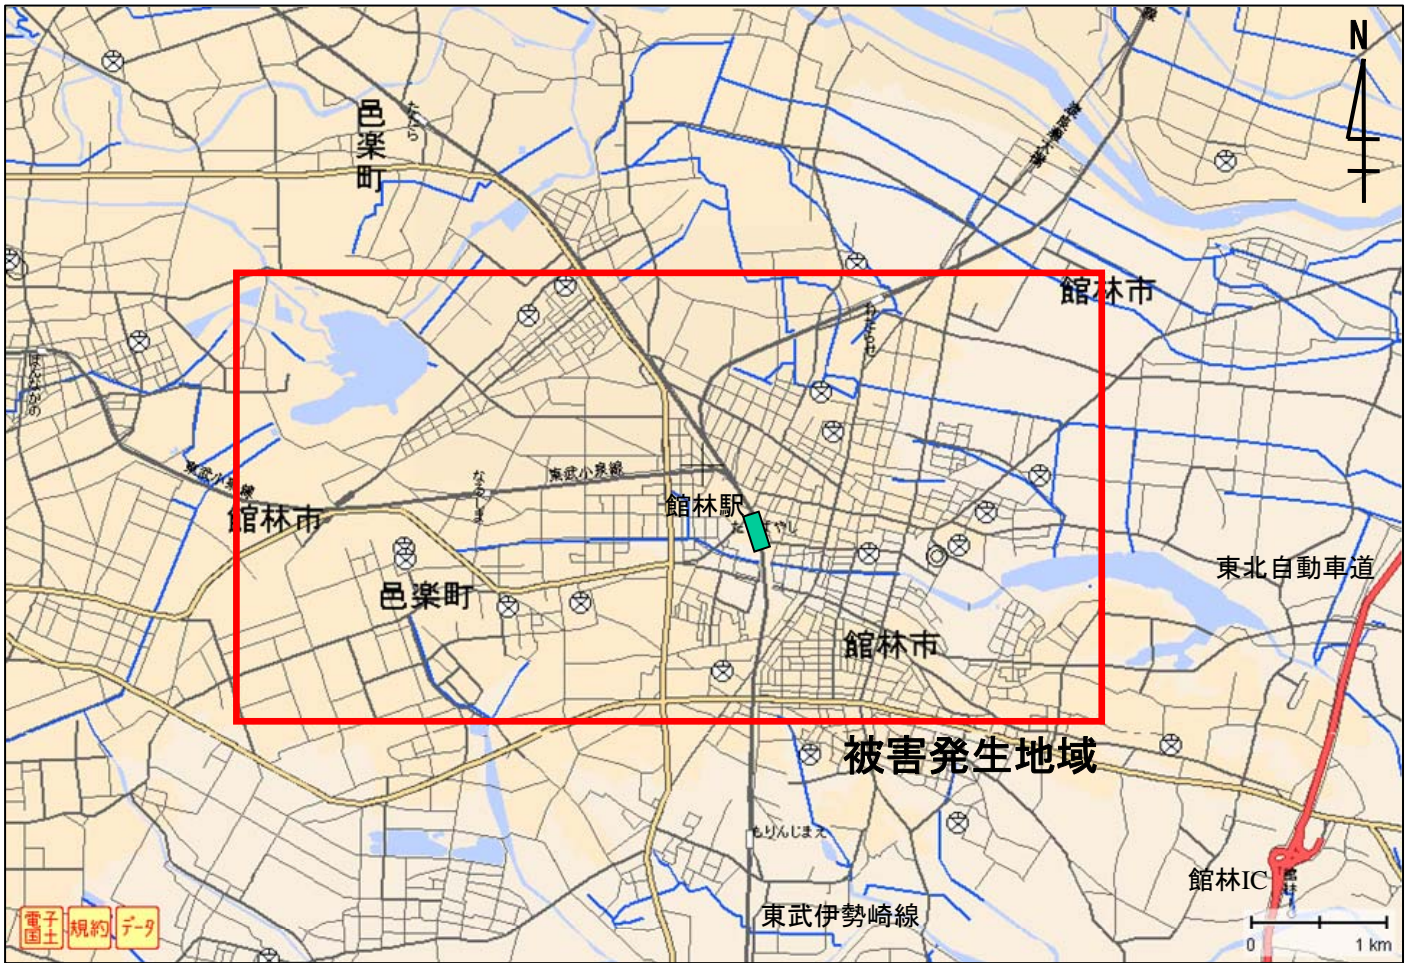
○被害発生地域図（群馬県館林市）

- ①被害の発生時刻に被害地付近を活発な積乱雲が通過中であった。
- ②14時10分頃、被害地の上空で漏斗雲を撮影した映像や目撃証言が複数あった。
- ③被害地付近を、ものを巻き上げながら東に移動する渦の映像や目撃証言が複数あった。
- ④被害は、長さ約6.5km、幅約50mの帯状に分布していた。
- ⑤被害や痕跡から推定される風向はおおむね西よりであったが、一部で収束性が認められた。

- ・人的被害 重傷者 1名、軽傷者20名
- ・住家被害 全壊 14棟、半壊24棟、一部破損286棟
- ・非住家等被害 全壊 11棟、半壊 9棟、一部破損 75棟
- ・車両被害 全損 4台、半損14台、小損 15台

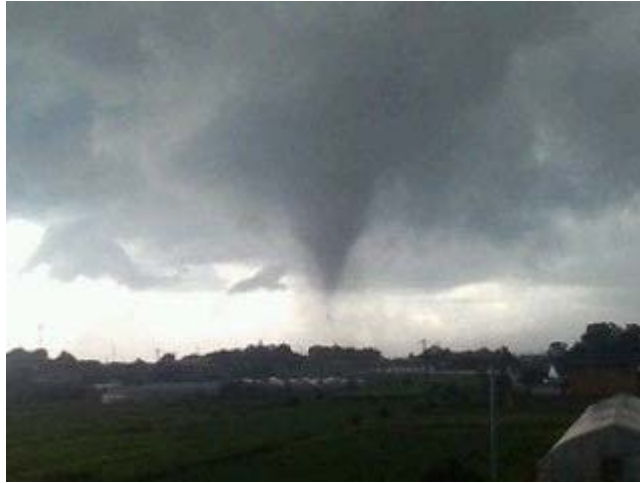
## ○竜巻の写真

この突風をもたらした現象は、竜巻と認められる。

館林市木戸町から南側を撮影  
住民の方より提供
