現地災害調査速報

平成22年12月3日に神奈川県藤沢市及び鎌倉市で
発生した突風について

平成22年12月8日

横 浜 地 方 気 象 台
東 京 管 区 気 象 台

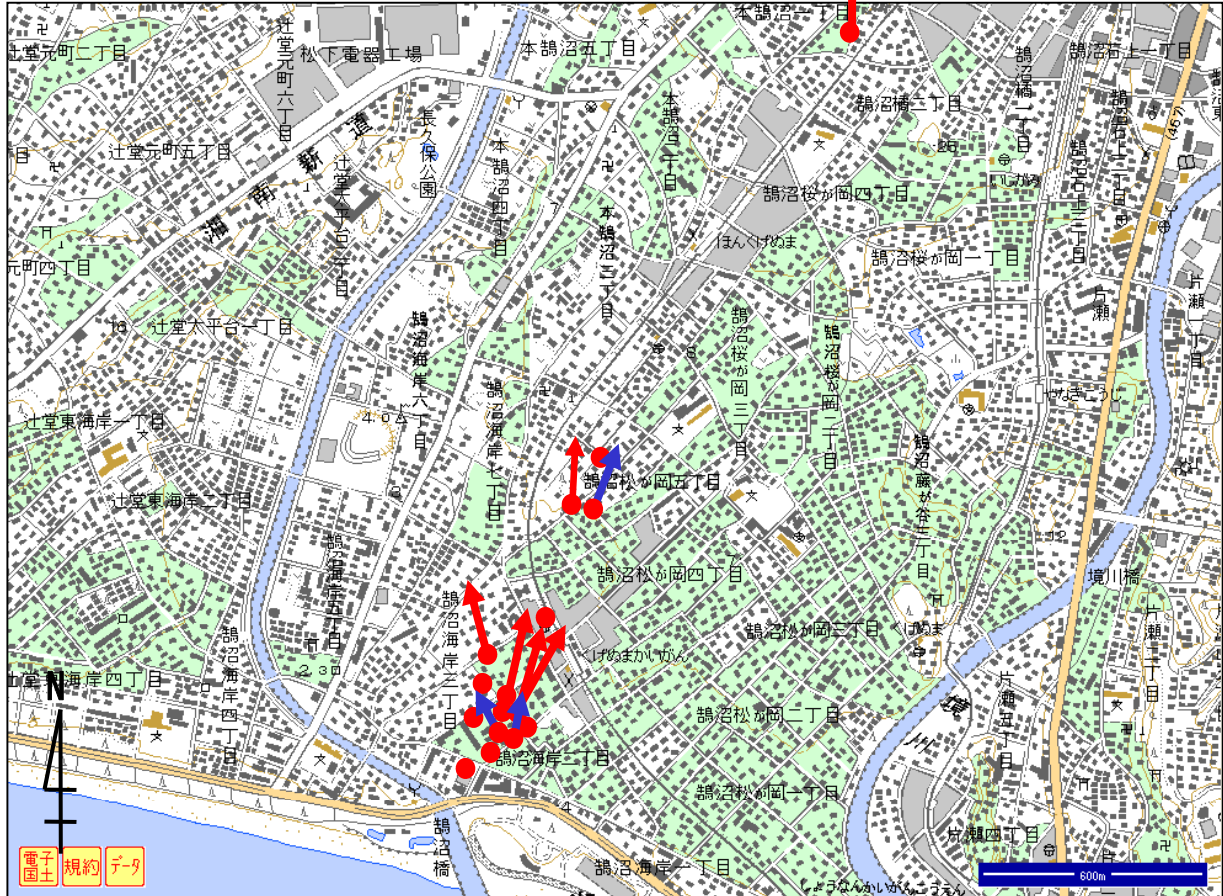
○被害発生地域拡大図①（神奈川県藤沢市）

(1) 藤沢市鵜沼海岸から本鵜沼にかけて発生した突風

この突風の強さは藤田スケールでF0と推定した。

- ・住家の屋根瓦の捲れや落下が複数あった。
- ・アンテナの倒れが複数あった。
- ・屋根瓦の飛散が見られたが、周囲の状況からF1の可能性は低いとみられる。

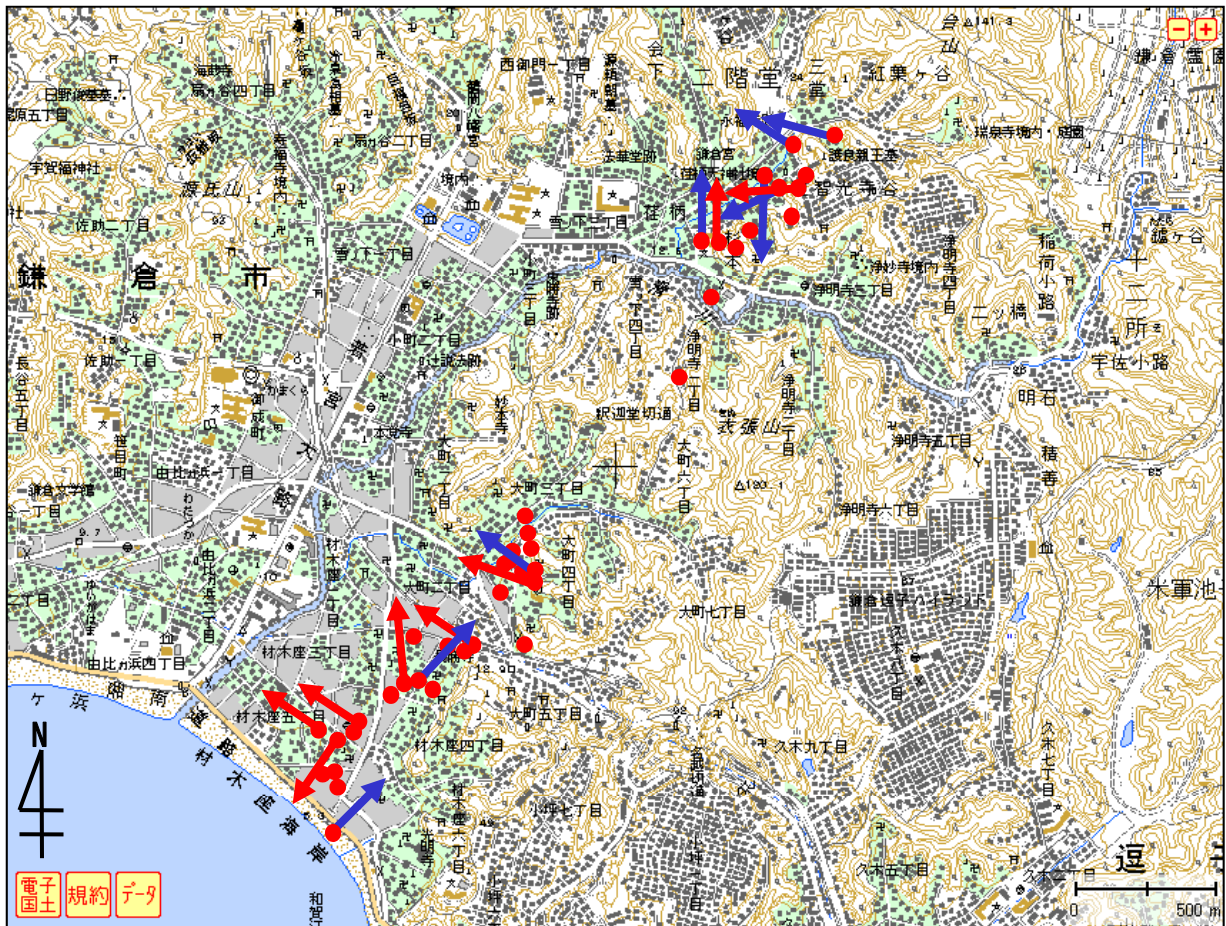
○被害発生地域拡大図②（神奈川県鎌倉市）

(2) 鎌倉市材木座海岸から二階堂にかけて発生した突風

この突風をもたらした現象は、竜巻と推定した。

- ・被害の発生時刻に被害地付近を活発な積乱雲が通過中であった。
- ・被害や痕跡は断続的であるが帯状に分布していた。
- ・被害地付近で飛散物を巻き上げながら移動する渦の目撃証言があった。
- ・被害や痕跡から推定した風向は様々であった。

この突風の強さは藤田スケールでF0~F1と推定した。

- ・住家の屋根瓦の捲れや落下が多数あった。
- ・アンテナの倒れが複数あった。
- ・倒木が複数あった。
- ・自動車の横転や樹木の幹折れがあったが、周囲の状況からF1 との特定には至らなかった。
