現地災害調査報告

平成 23 年 5 月 8 日に秋田県雄勝郡東成瀬村で発生した突風について
(気象庁機動調査班による現地調査の報告)

平成 23 年 5 月 23 日

秋 田 地 方 気 象 台

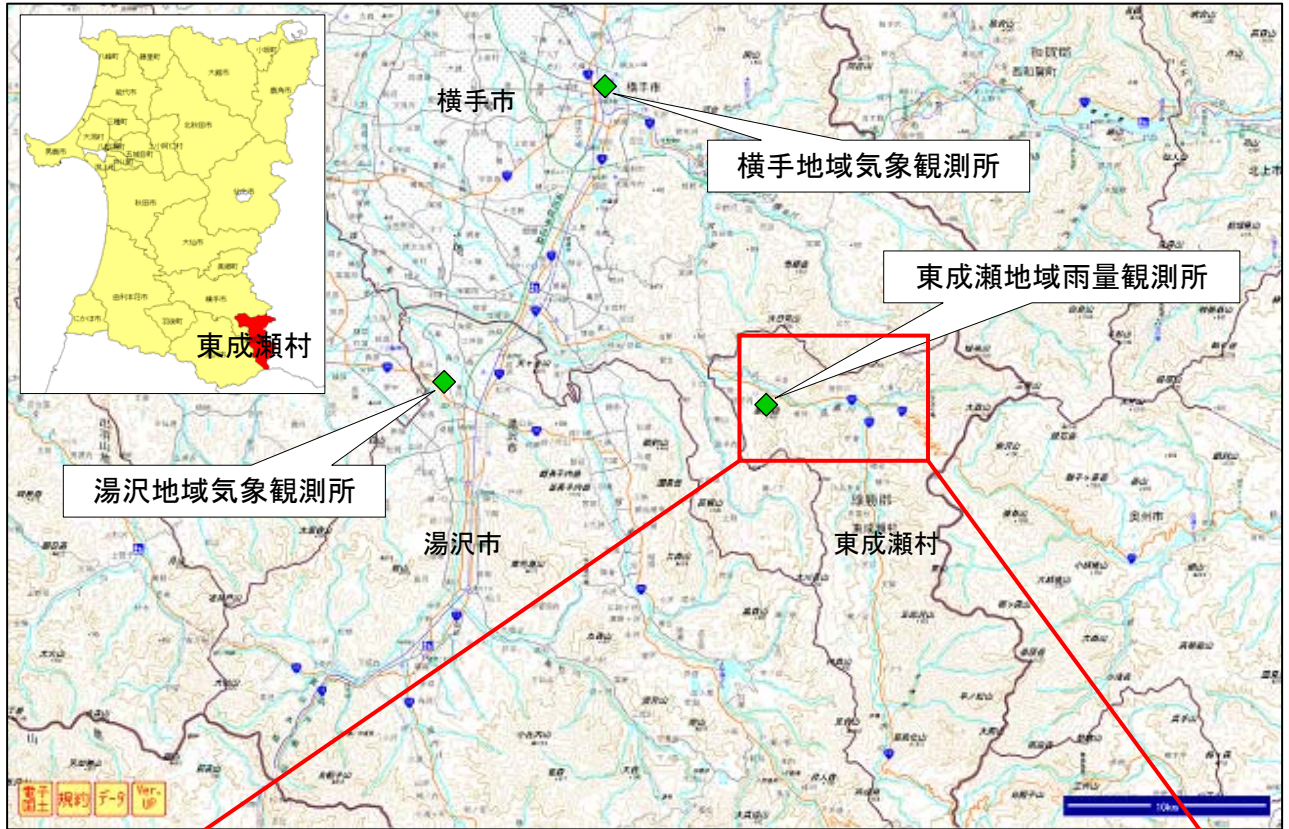
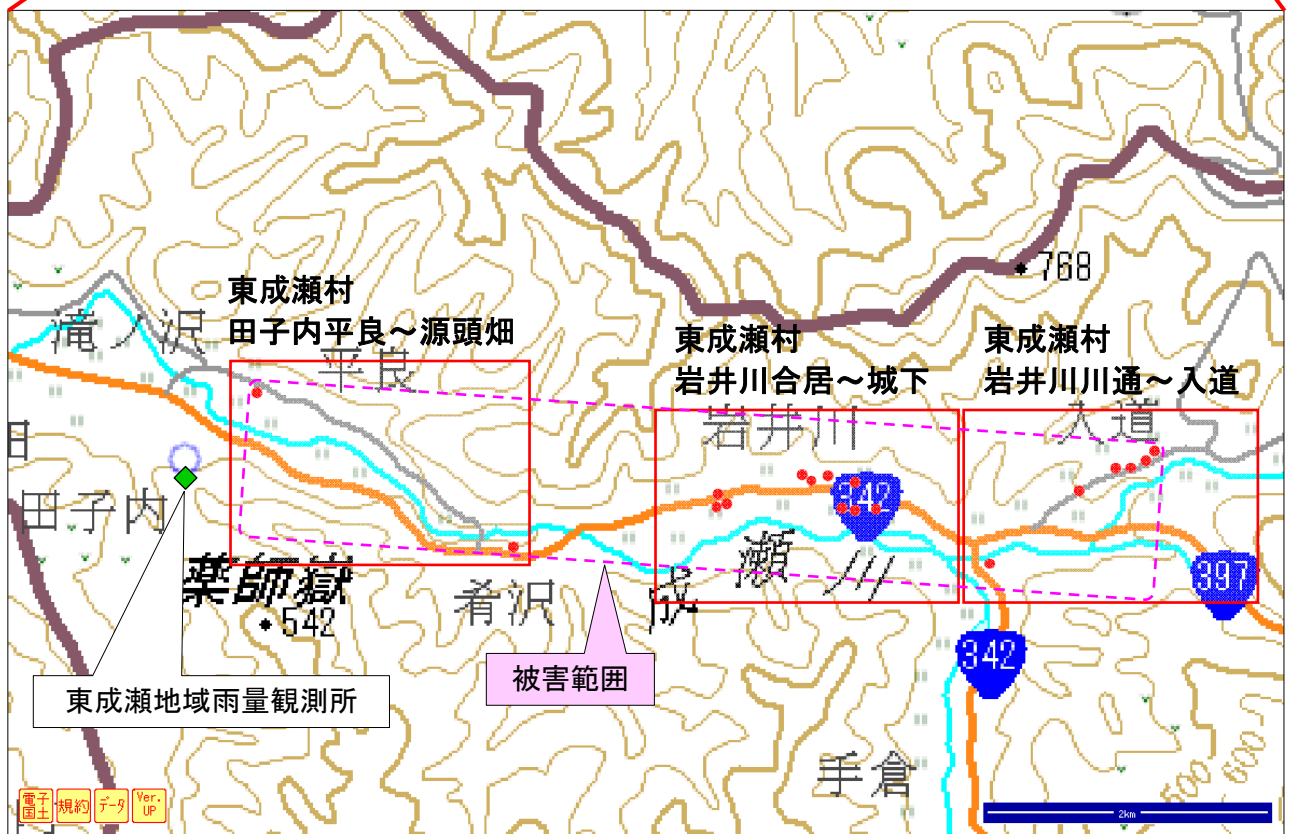
○ 被害発生地域図

5月8日13時頃に雄勝郡東成瀬村田子内平良（おがちぐんひがしなるせむらたごないたいら）地区から岩井川入道（いわいかわにゅうどう）地区にかけて突風が発生し、住家屋根の剥離やパイプハウス損壊などの被害が発生した。

この突風による被害範囲は、幅約1100m、長さ約6.4kmであった。
