平成27年3月10日に鳥取県西伯郡大山町で発生した突風について

現地調査報告書

平成27年9月3日

鳥取地方気象台

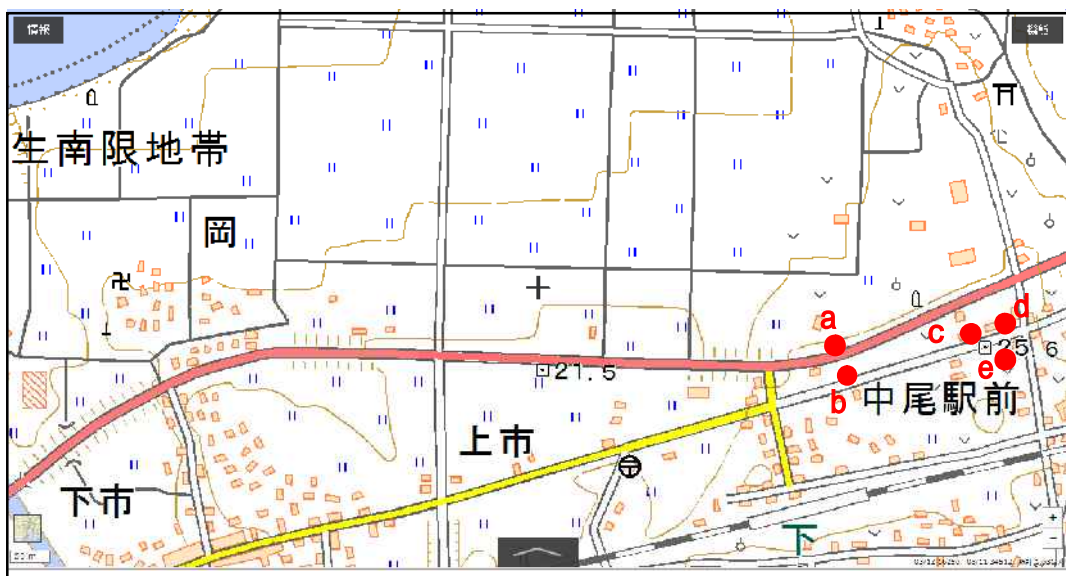
図 2 聞き取り調査地点

A さん（地点 a）

- ・ 全体的に西風が強かった。
- ・ （事務所兼倉庫の）屋根瓦が飛散（写真 ）し、道向かい（南南東方向）の車に当たりガラスなどを破損した。
- ・ 庭に置いてあった木枝や木箱が飛んで（非住家の）壁がキズついた。
- ・ 雷、雨があった。

B さん（地点 b）

- ・ 朝になって（飛散した瓦による）駐車場のキズついた自動車に気がついた。

C さん（地点 c）

- ・ 自宅屋根瓦が5枚、南東に落下した。

D さん（地点 d）

- ・ 2時頃自宅で就寝中に、家を突き上げられるような感覚で目が覚めた。
- ・ 家の電線（引込み線）がたれさがった。

E さん（地点 e）

- ・ はなれのサッシが強風でゆがんだ。
- ・ 西側にある家の倉庫の屋根が飛んできた。（写真 調査員の歩測で約50m）
