現地災害調査報告

平成 27 年 5 月 12 日に鹿児島県 おおしまぐんいせんちょう 大島郡 伊仙町
で発生した突風について

平成 27 年 6 月 2 日

鹿児島地方气象台・名瀬測候所

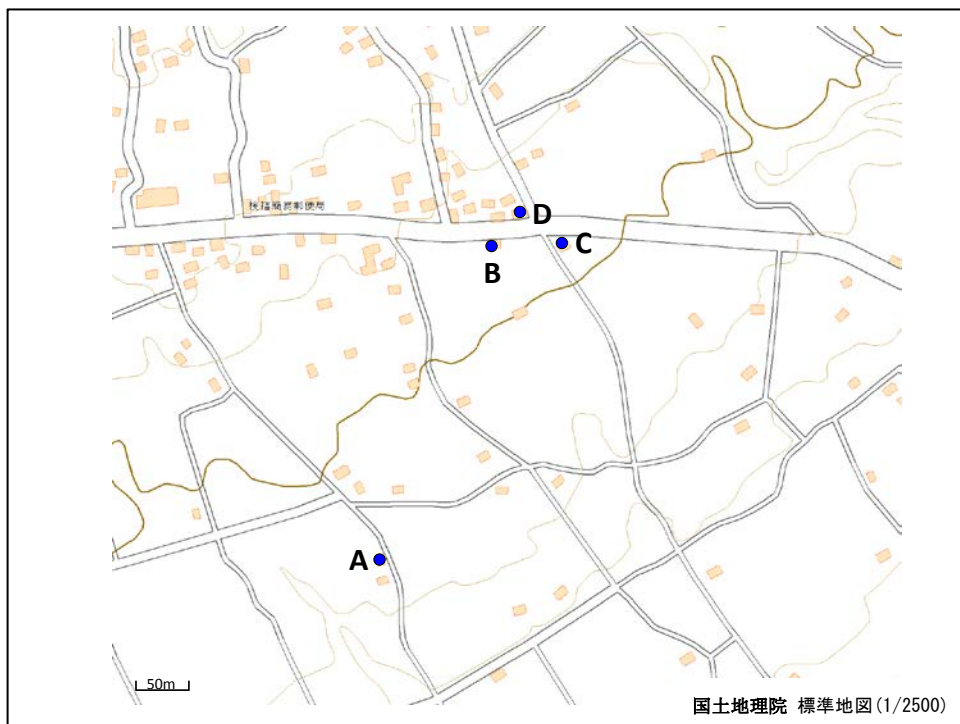
4-3 聞き取り（ア地区の被害調査地点は図の●A～Dに対応）

家の中でテレビを見ていたら 07 時 40 分頃に強い雷鳴がした。その後、突風が吹いて物が飛んだような音がした。外を見たらテラスが飛んでいた。

07 時 25 分頃に海（南）の方向で強い雷が鳴った。07 時 30 分の町内放送の直後、突然、「ゴー」という音がした。

海の方から雷の音が聞こえたが、風も雨も無かった。07 時 30 分の町内放送の直後、ジェット機のような「ゴー」という音とともに突風と雨が来た。窓ガラスが南側だけでなく北側も割れ、部屋の中の布団が外（北の方向）に飛ばされた。

テレビを見ていたら雷の音がしたが、その時は風や雨は無く静かな状態だった。07 時 30 分頃に南の方からいきなり「ゴー」という音とともに風が吹いてきた。家の中にいたが、ツーンと耳鳴りがした。

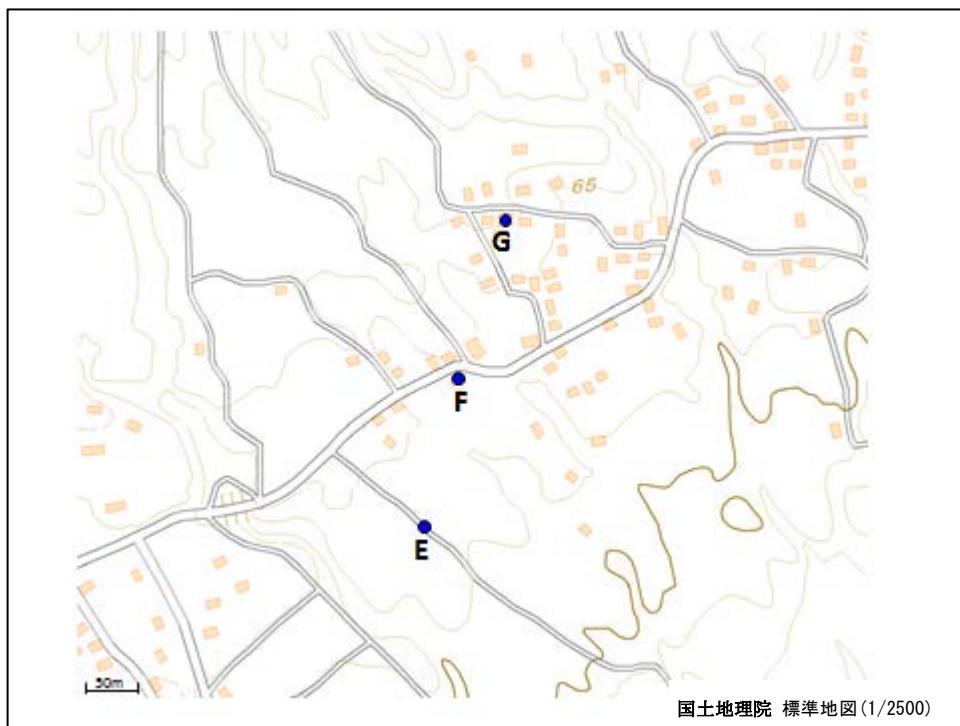
4-4 聞き取り（イ地区の被害調査地点は図の●E～Gに対応）

南の方向に軽トラックを運転中、突然、目の前が真っ白になったので停車した。小石や枝が飛んできてフロントガラスが割れ、車体が少し風で押されたと思ったら、車体が浮き上がり道路下の畑に落ちて横転した状態になった。

現場で本人立会いの元、5m程度飛ばされたことを確認した。

就寝中に「ゴー」という音で眼が覚めた。時計を見たら07時30分頃だった。

風も雨も無い静かな状態だったが、07時30分～35分頃に「ドーン」という音とともに物が飛んできて、窓ガラスが割れた。突風が吹いた時間は短く、1分未満だったと思う。
