現地災害調査速報

平成27年8月17日に三重県南牟婁郡紀宝町で
発生した突風について

平成27年8月21日

津 地 方 気 象 台
東 京 管 区 気 象 台

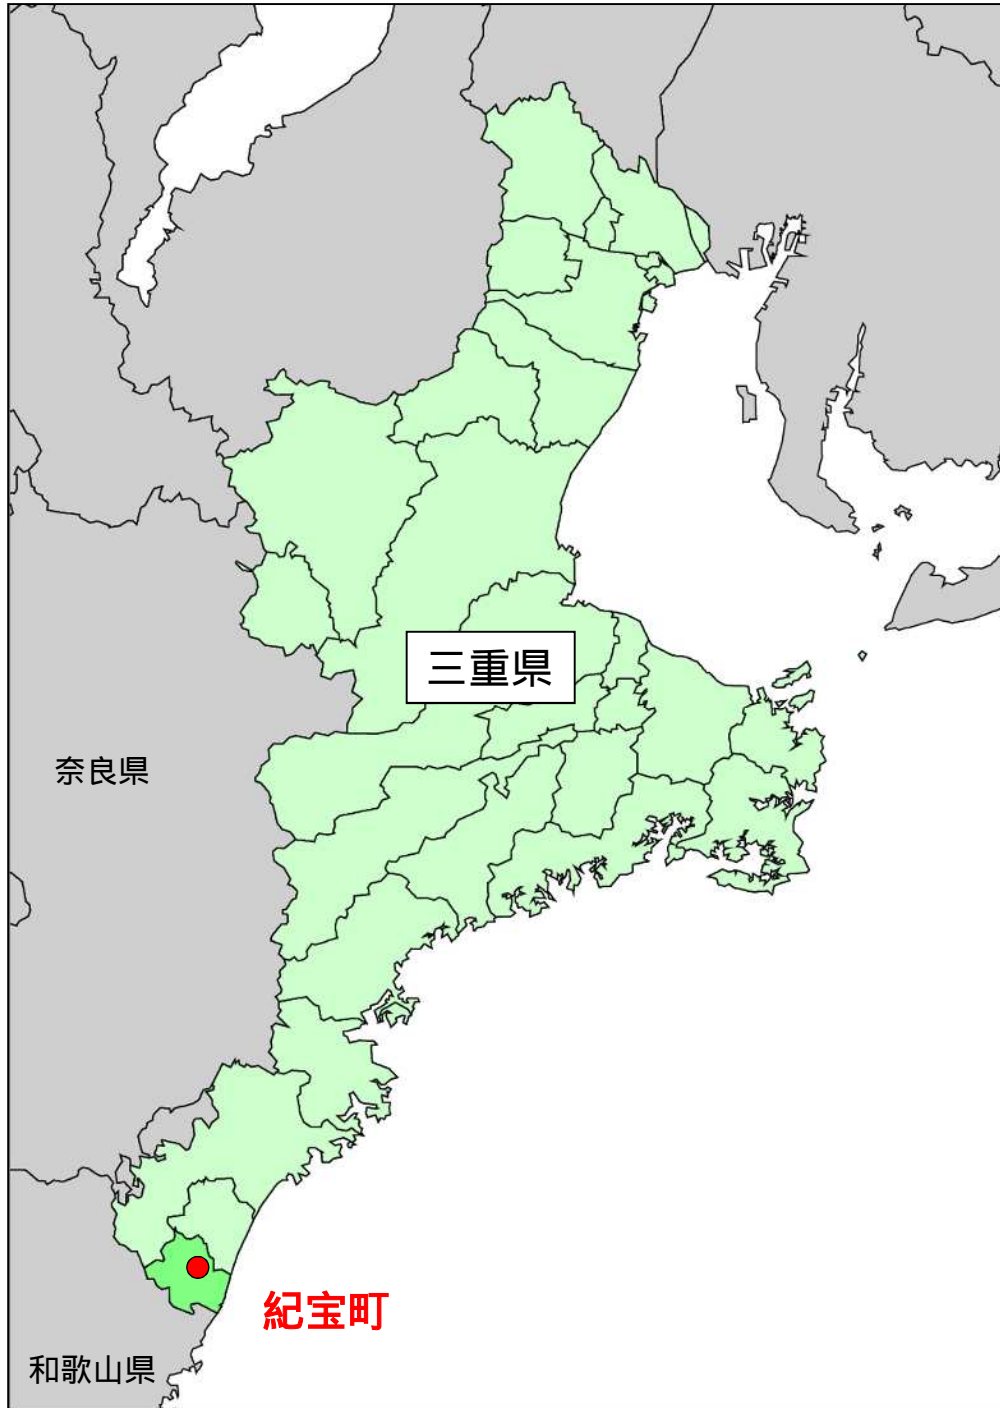
1 - 2 突風被害発生地域

8月17日00時00分頃、南牟婁郡紀宝町大里（みなみむろぐんきほうちょうおおざと）で突風が発生し、住家の屋根瓦のめくれや落下、非住家の一部損壊などの被害が発生しました。

被害範囲の長さは約0.4km、幅は約90mであった。

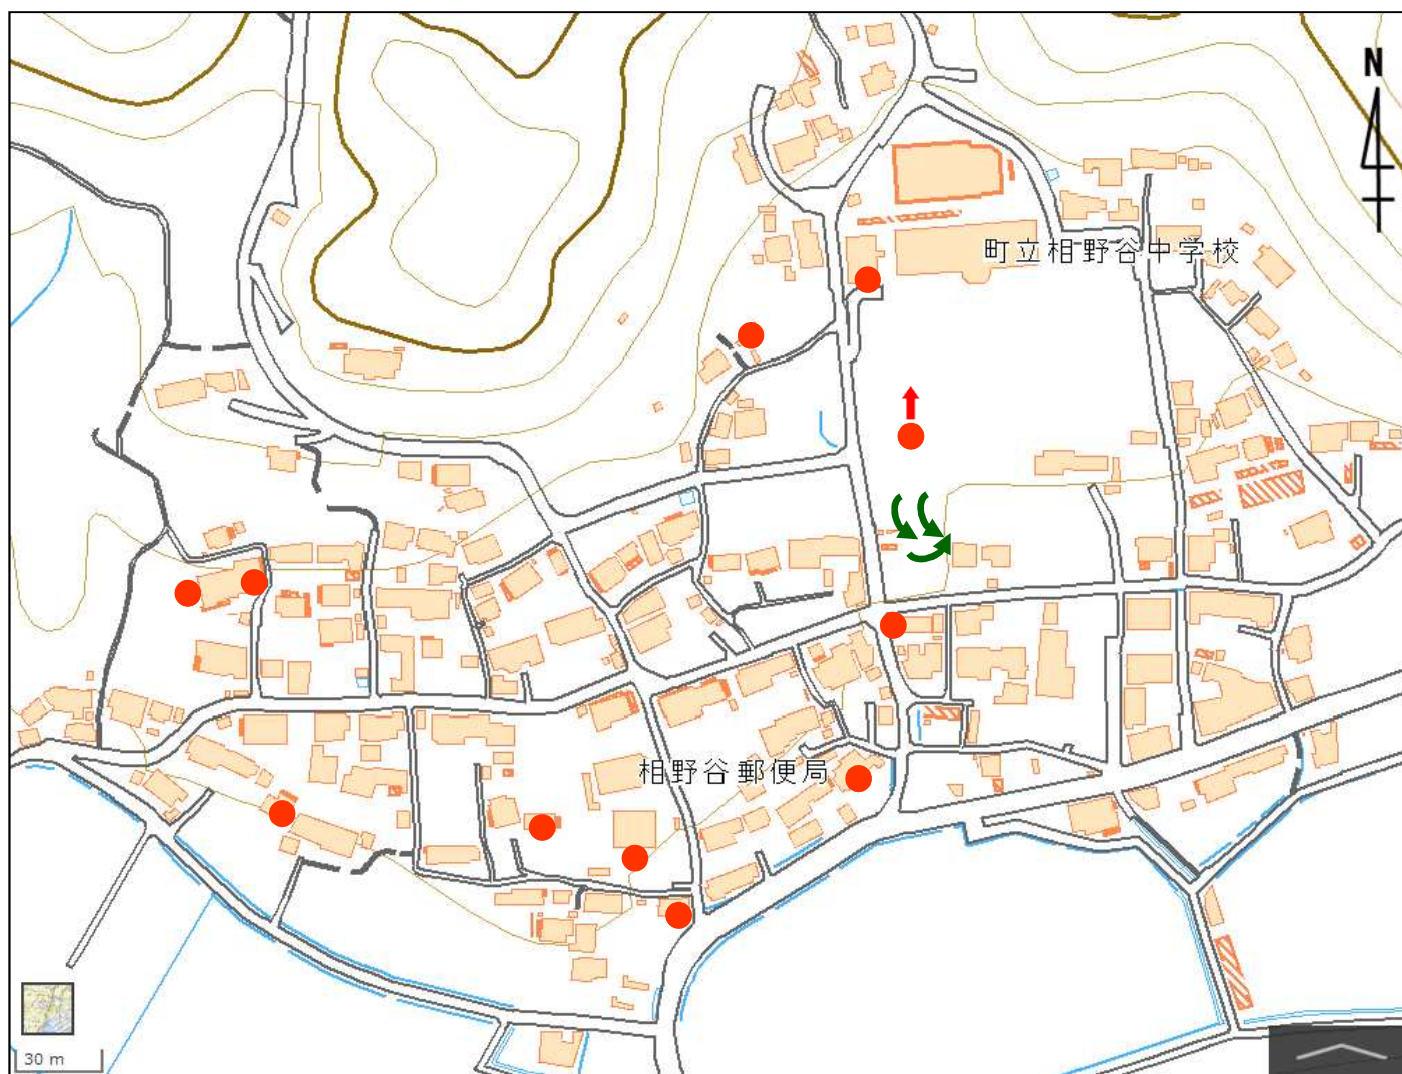
被害発生地域拡大図（紀宝町大里）

- ・住家被害 一部損壊 3棟（屋根瓦2、窓ガラス1）
- ・非住家被害 全壊 1棟（納屋）
一部損壊 6棟（納屋3、窓ガラス2、防球ネット1）
紀宝町調べ（平成27年8月19日現在）
