平成27年11月21日に秋田県潟上市で発生した突風について

(現地調査報告)

平成28年3月31日

秋田地方気象台

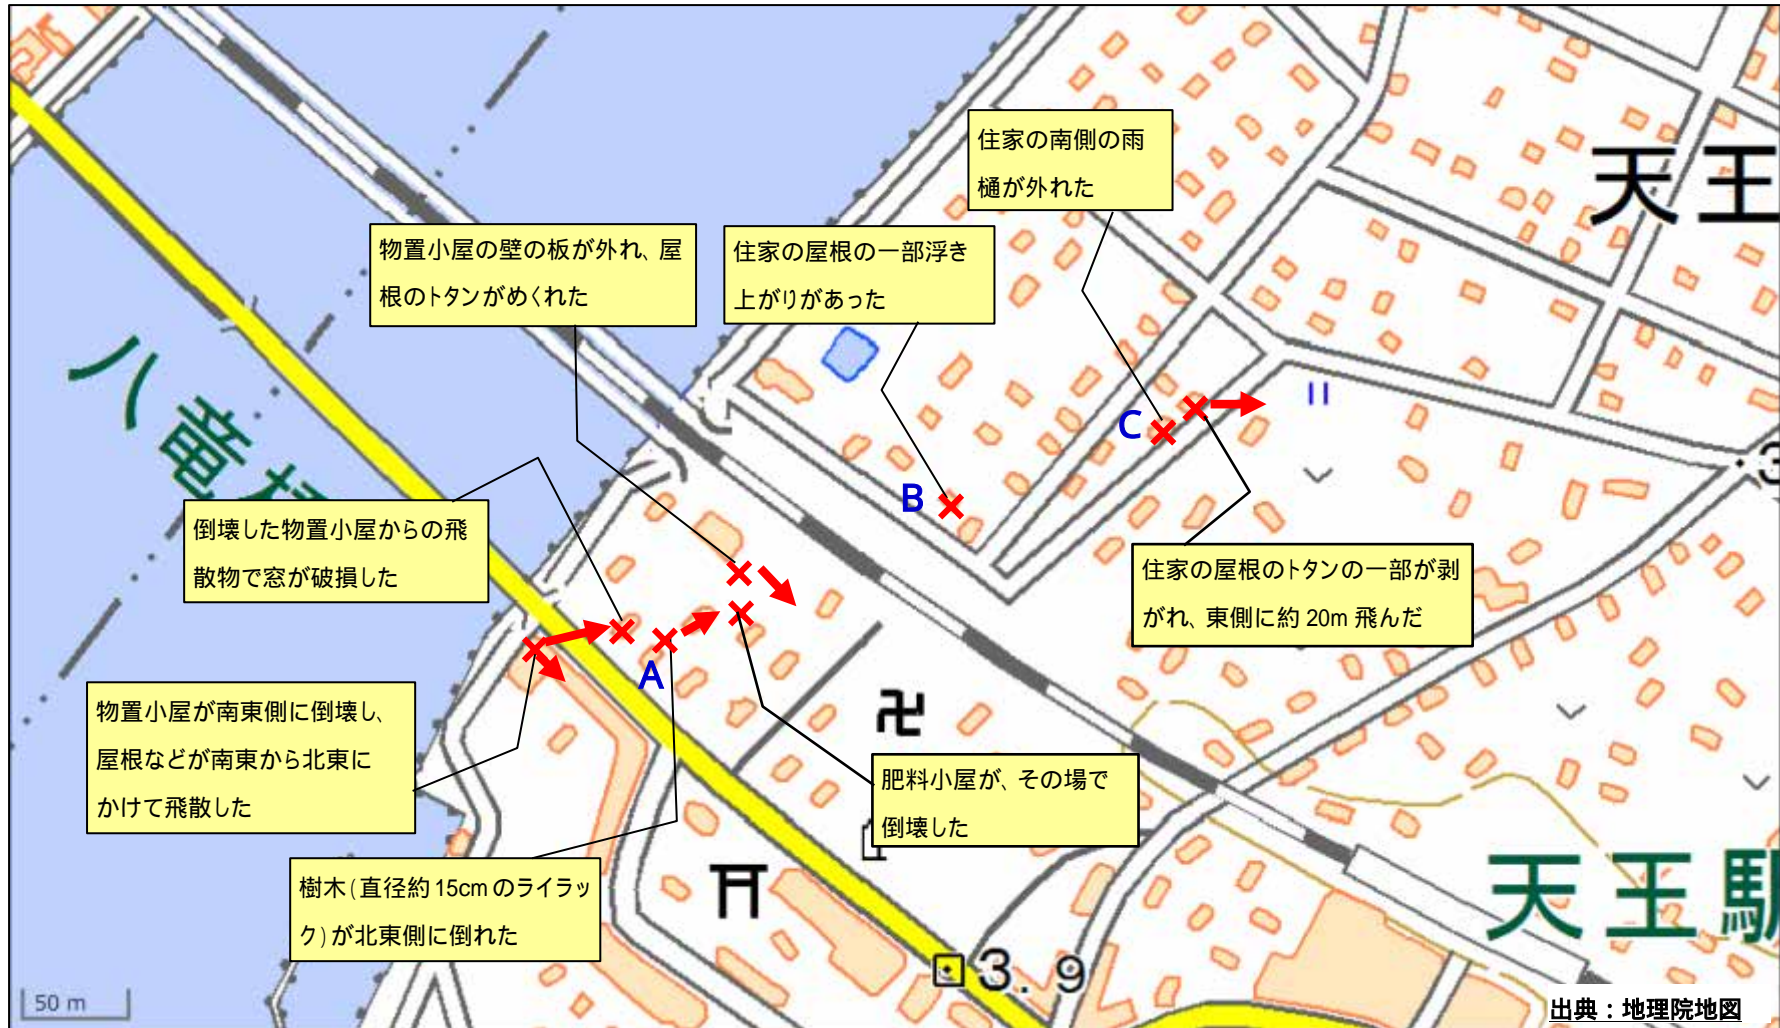
(2)被害状況分布図

- ・被害の発生時刻に被害地付近を活発な積乱雲が通過中であった。
- ・被害や痕跡は断続的であるが帯状に分布していた。
- ・被害や痕跡から推定した風向に回転性を示す部分がみられた。
- ・激しい風はごく短時間であったという証言が複数あった。

被害範囲は、幅約20m、長さ約0.3km。
