# 現地災害調査速報

平成27年8月5日に群馬県安中市及び富岡市で発生した突風について

平成27年8月28日

前 橋 地 方 気 象 台  
東 京 管 区 気 象 台

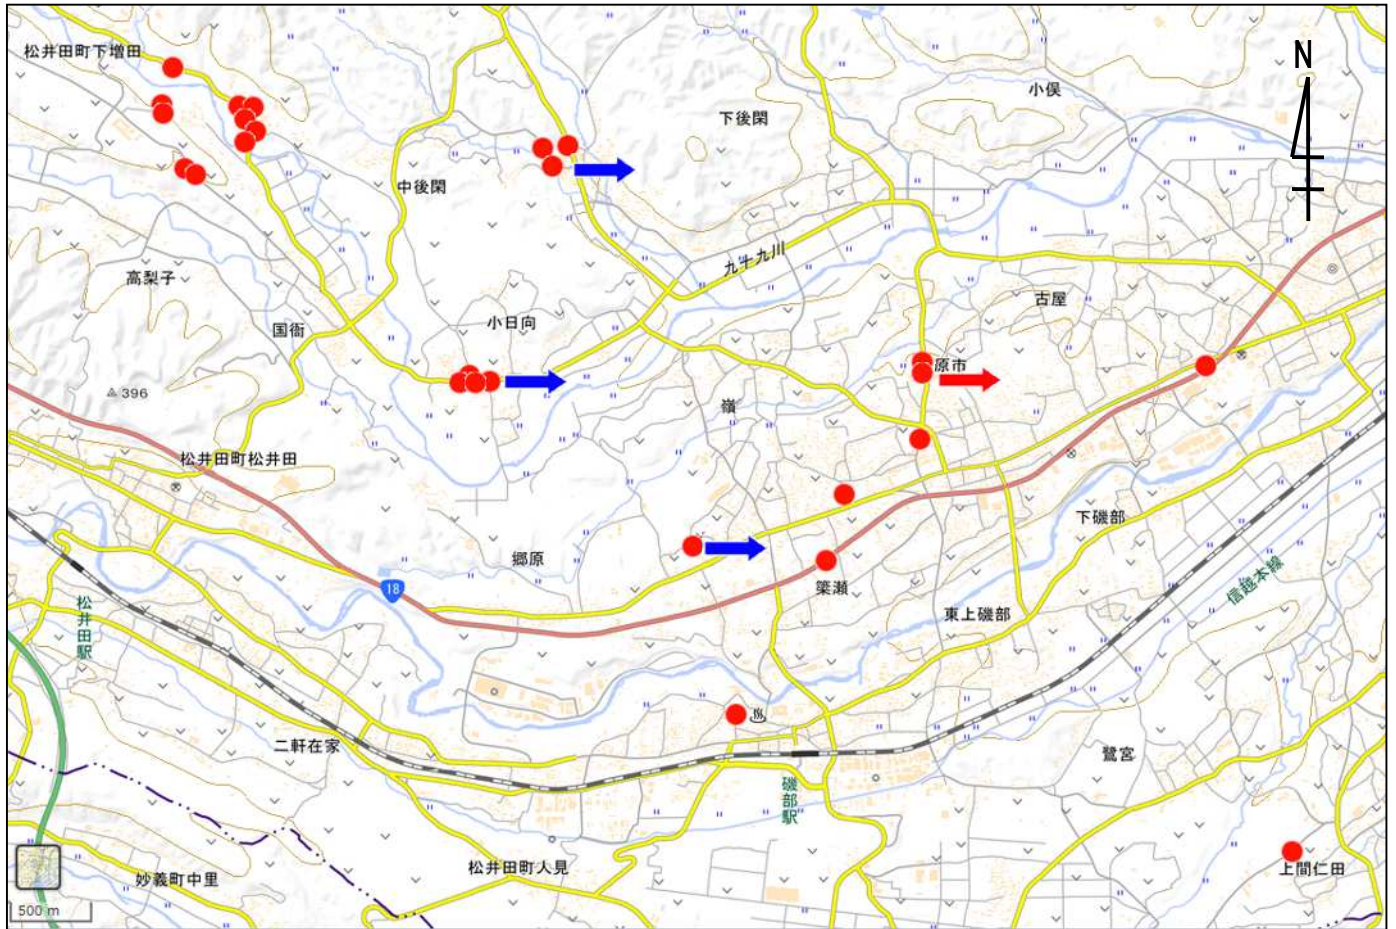
## 2 - 1 - 4 被害発生地域図（群馬県安中市）

8月5日18時10分頃、群馬県安中市松井田町下増田（まついだまちしもますだ）から安中市上間仁田（かみまにた）で突風が発生し、屋根瓦のめくれやトタン屋根の飛散、樹木の倒木や幹折れなどの被害が発生した。

被害範囲の長さは約8.7km、幅は約3600mであった。

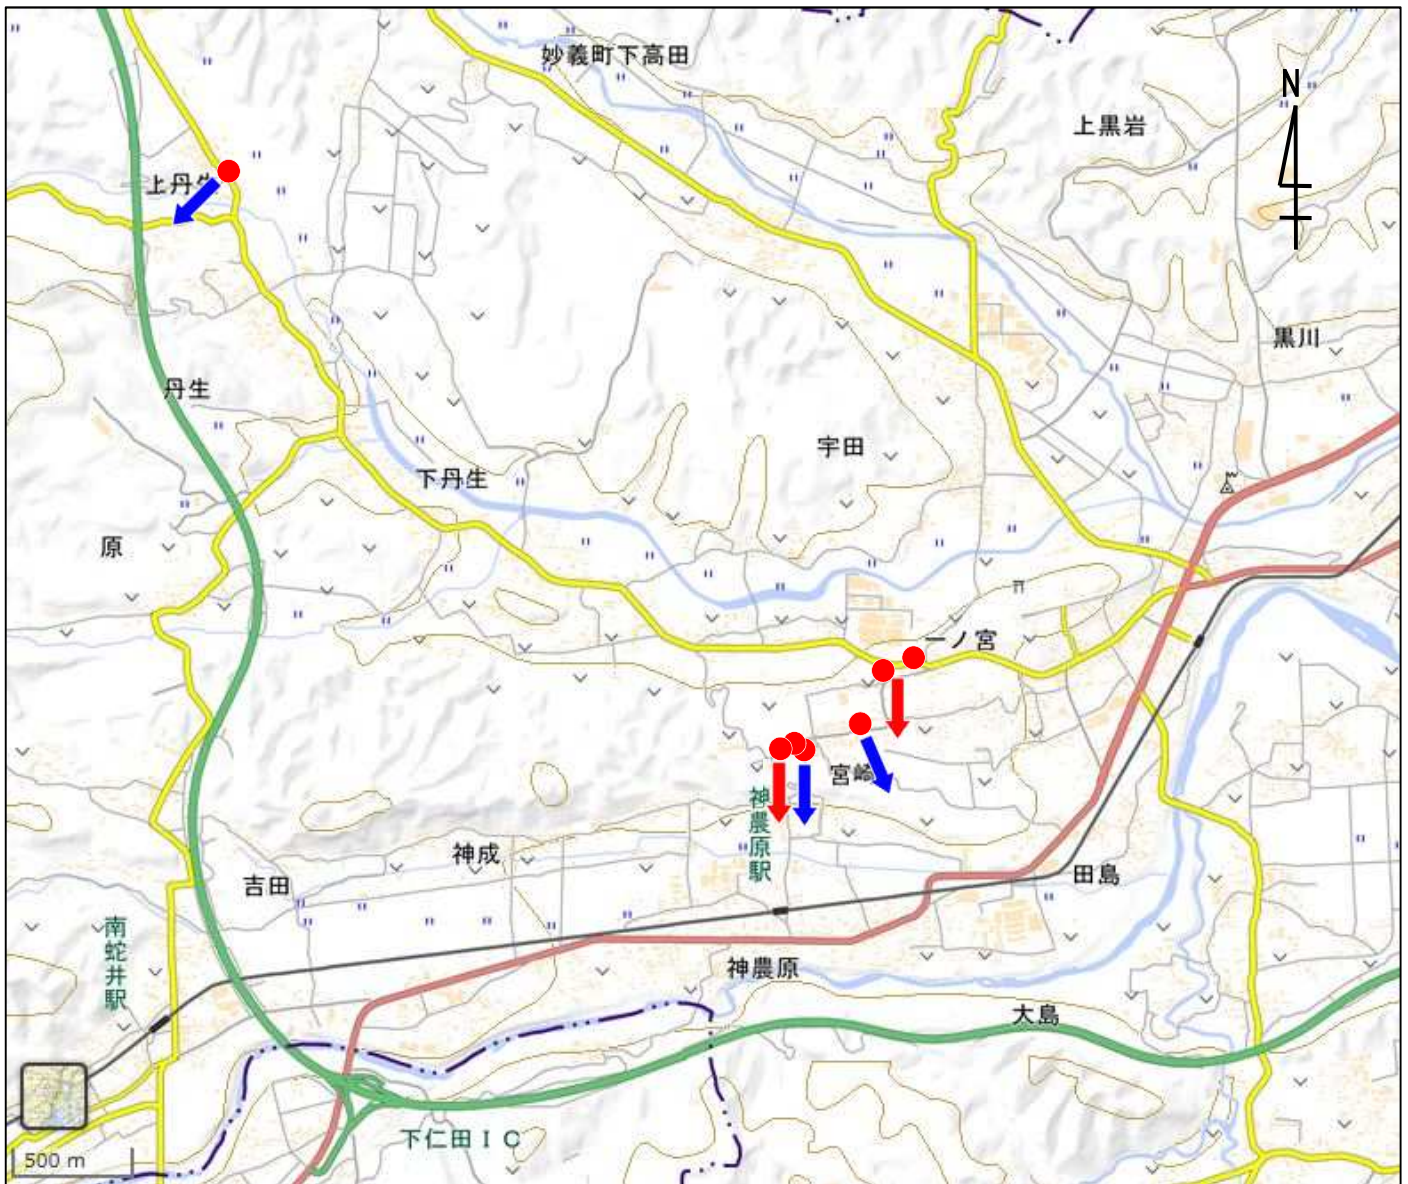
## 2 - 2 - 4 被害発生地域図（群馬県富岡市）

また、8月5日18時30分頃、富岡市上丹生（かみにゅう）から富岡市宮崎（みやざき）で突風が発生し、複数の非住家の屋根の飛散や樹木の幹折れなどの被害が発生した。

- ・18時30分～19時頃、雨が強く周辺は真っ白となり、同じ頃に北風が強まった。
- ・樹木が南南東方向へ倒れた。
