現地災害調査報告

平成27年8月11日に北海道帯広市で発生した突風について
(気象庁機動調査班[JMA-MOT]による現地調査の報告)

平成27年10月30日
釧路地方气象台

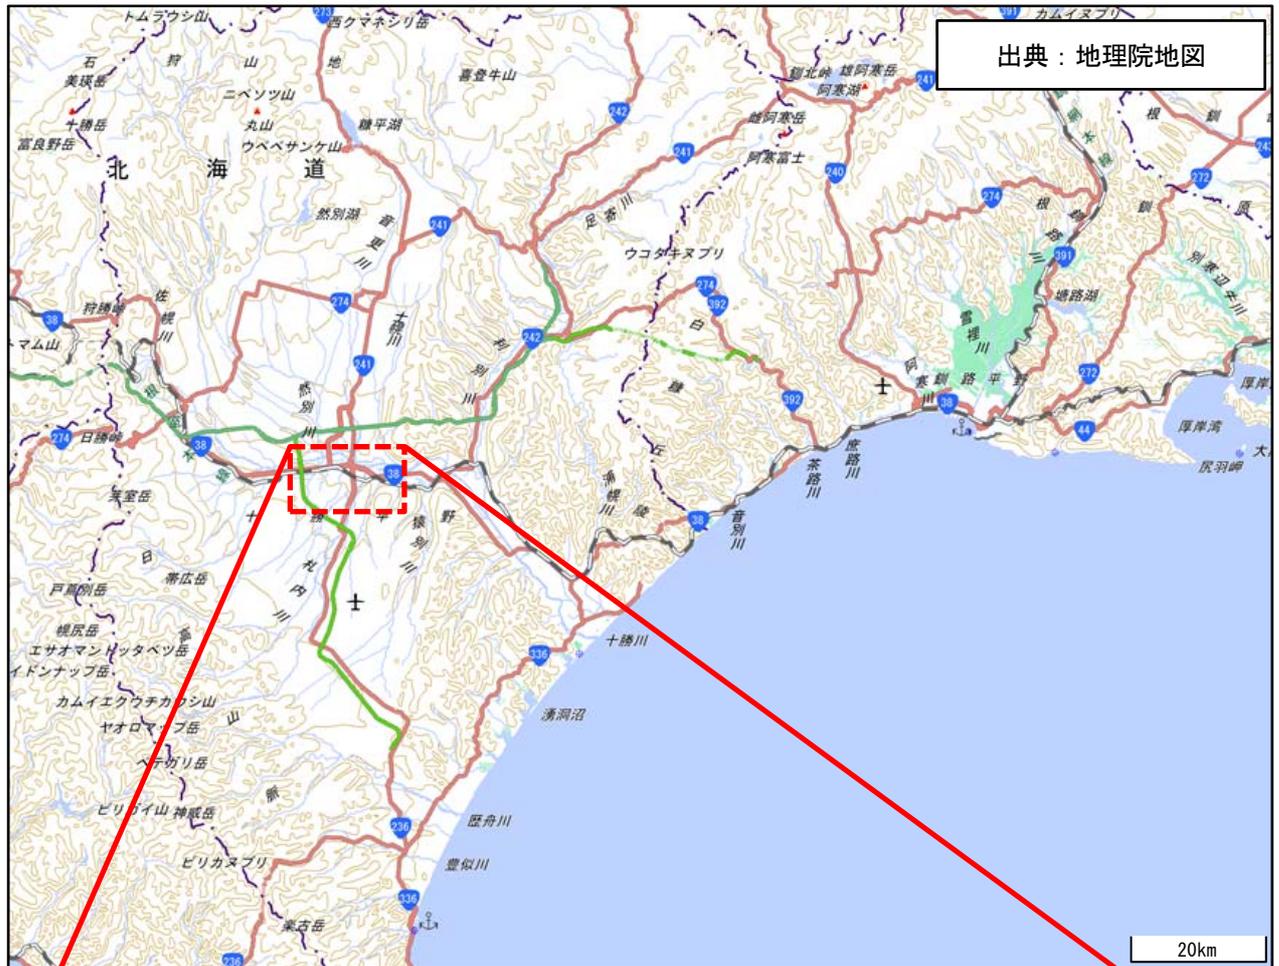
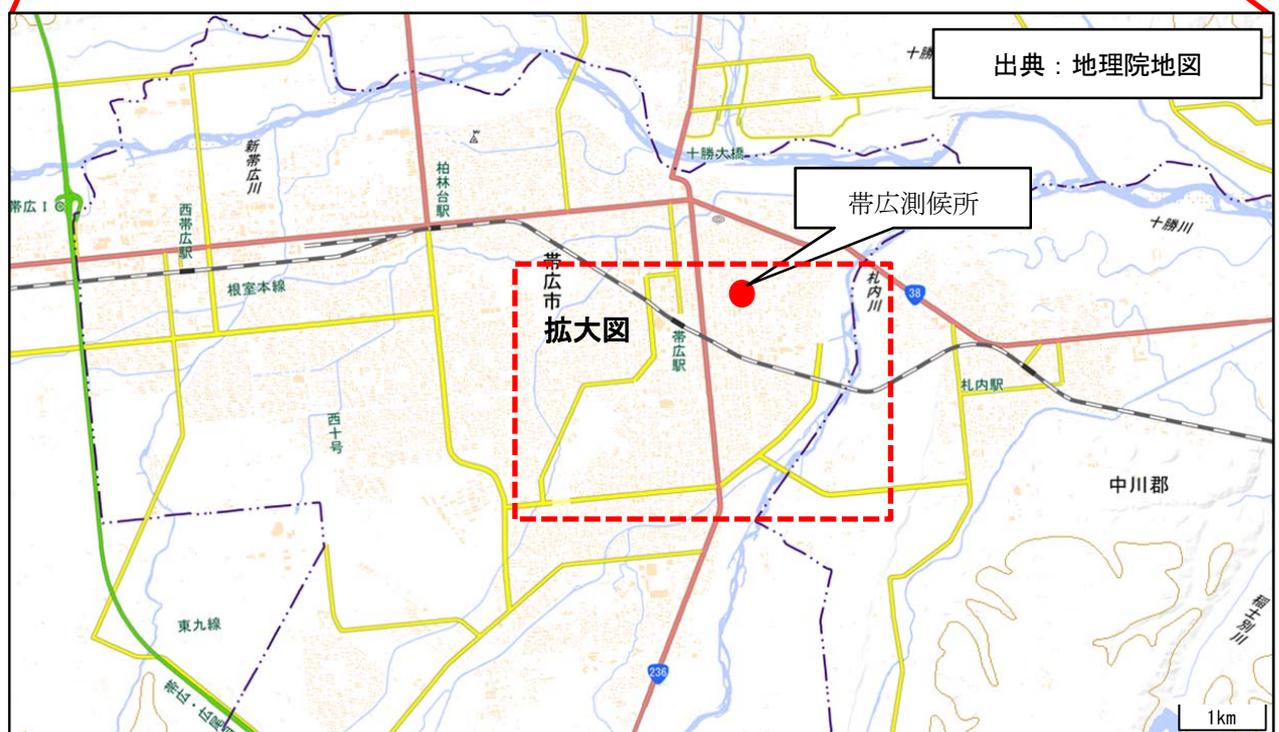
(1) 被害発生地域図

この突風による被害範囲は、幅約600m、長さ約2.6kmであった。

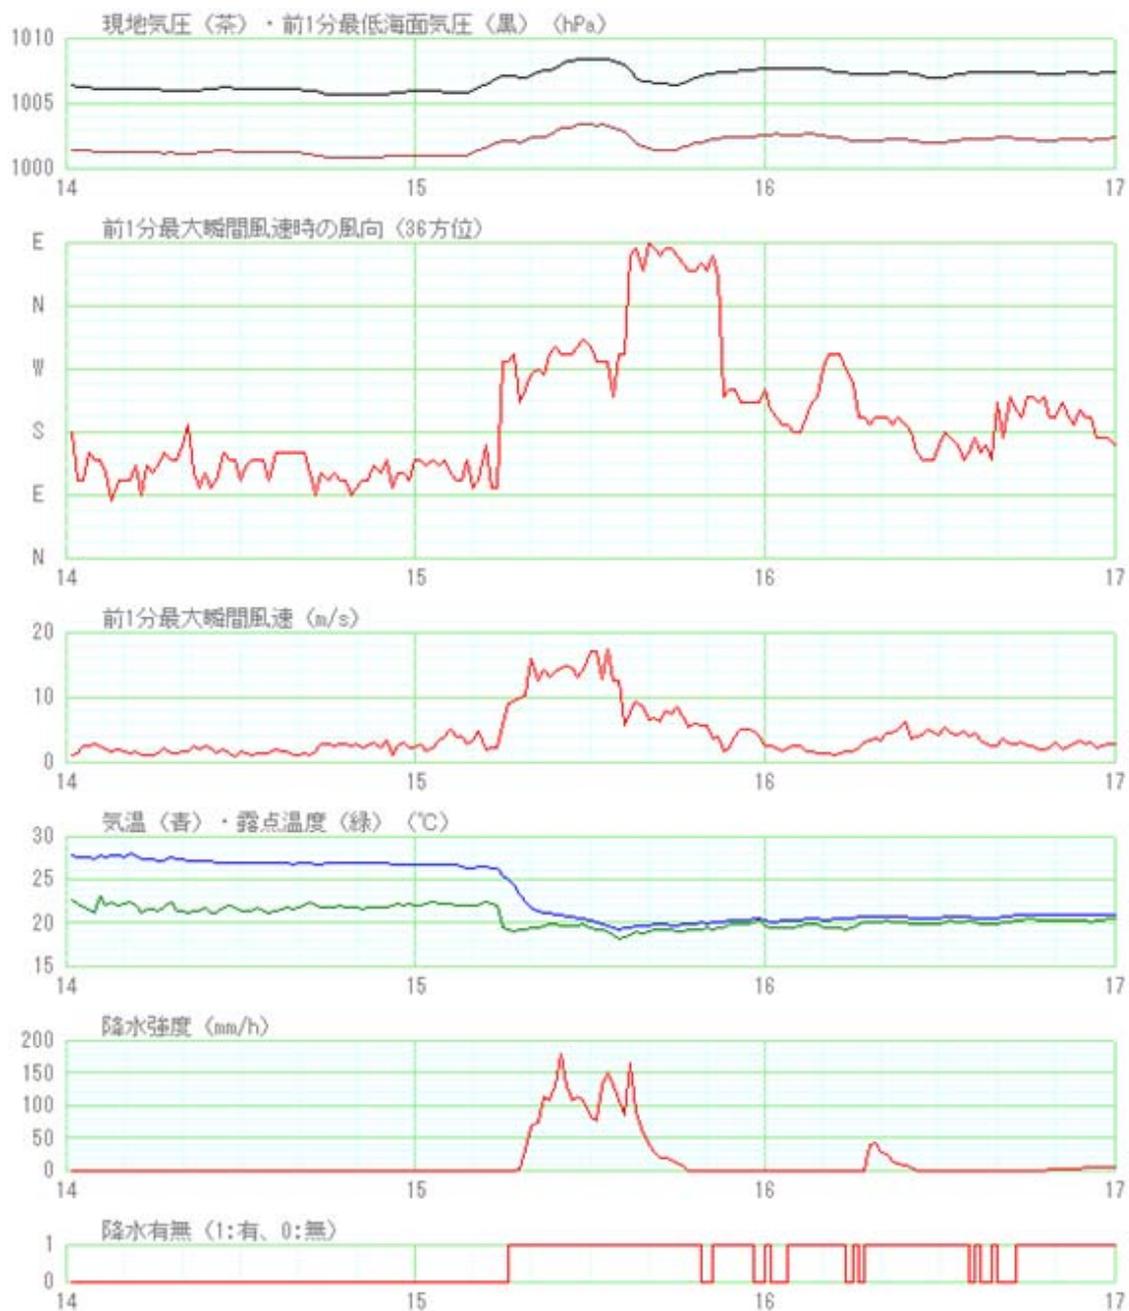
- ・帯広測候所

- ・被害の発生時刻に被害地付近を活発な積乱雲が通過中であった。
- ・被害地付近の帯広測候所の観測データで、ガストフロント通過時に特徴的な風速の急増、風向の急変、気温の急降下などがみられた。
- ・被害から推定した風向に一部発散性が見られた。
- ・激しい風は、比較的長時間（10分以上）であったという証言が複数あった。
- ・突風は強雨やひょうを伴っていたという証言が複数あった。
- ・漏斗雲の目撃や耳に異常を感じたなどの竜巻を示唆する情報は得られなかった。
