現地災害調査速報

平成27年8月17日に神奈川県藤沢市から横浜市泉区にかけて発生した突風について

平成27年8月27日

横 浜 地 方 気 象 台
東 京 管 区 気 象 台

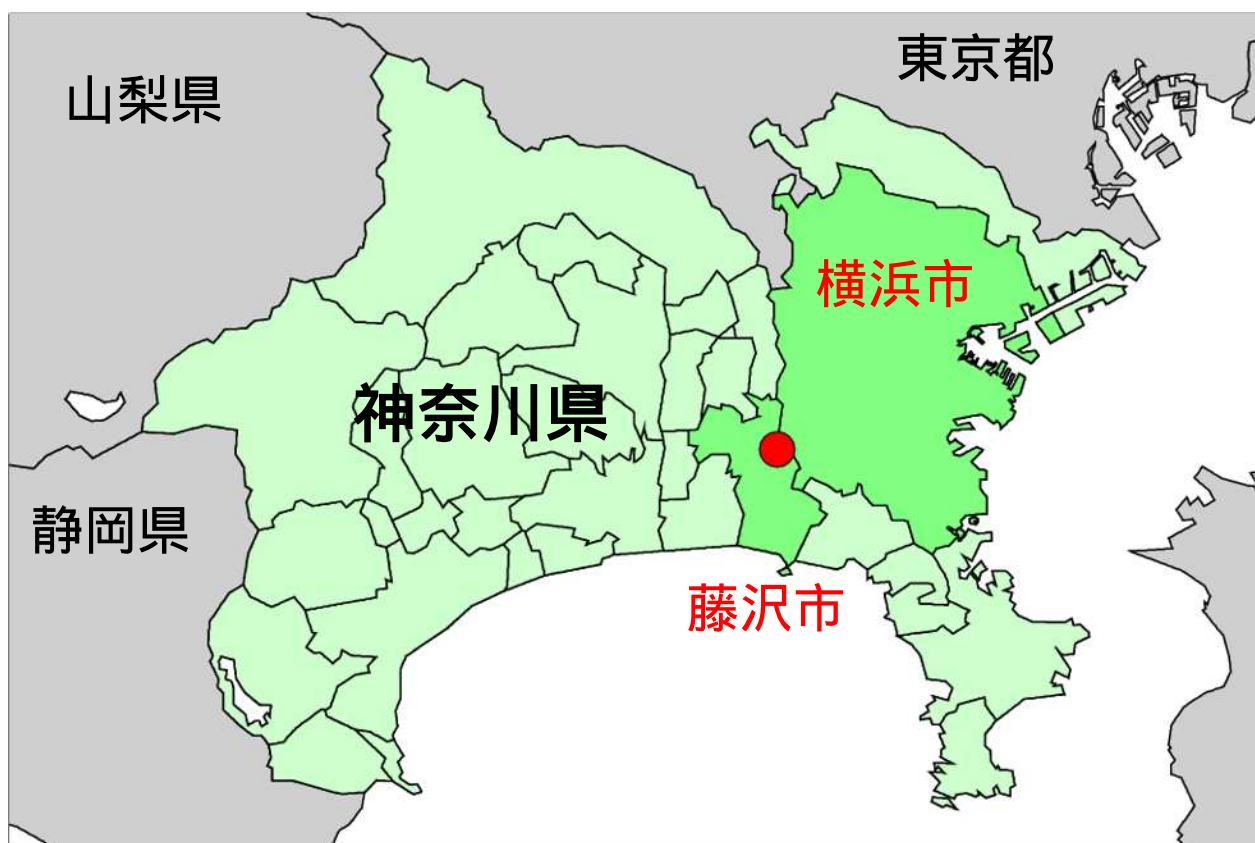
1 - 2 突風被害発生地域

8月17日14時00分頃、藤沢市から横浜市泉区にかけて突風が発生し、住家のスレート瓦のめくれや落下、根の浅い樹木の倒木、物置の転倒などの被害が発生した。

被害範囲の長さは約8.2km、幅は約180mであった。

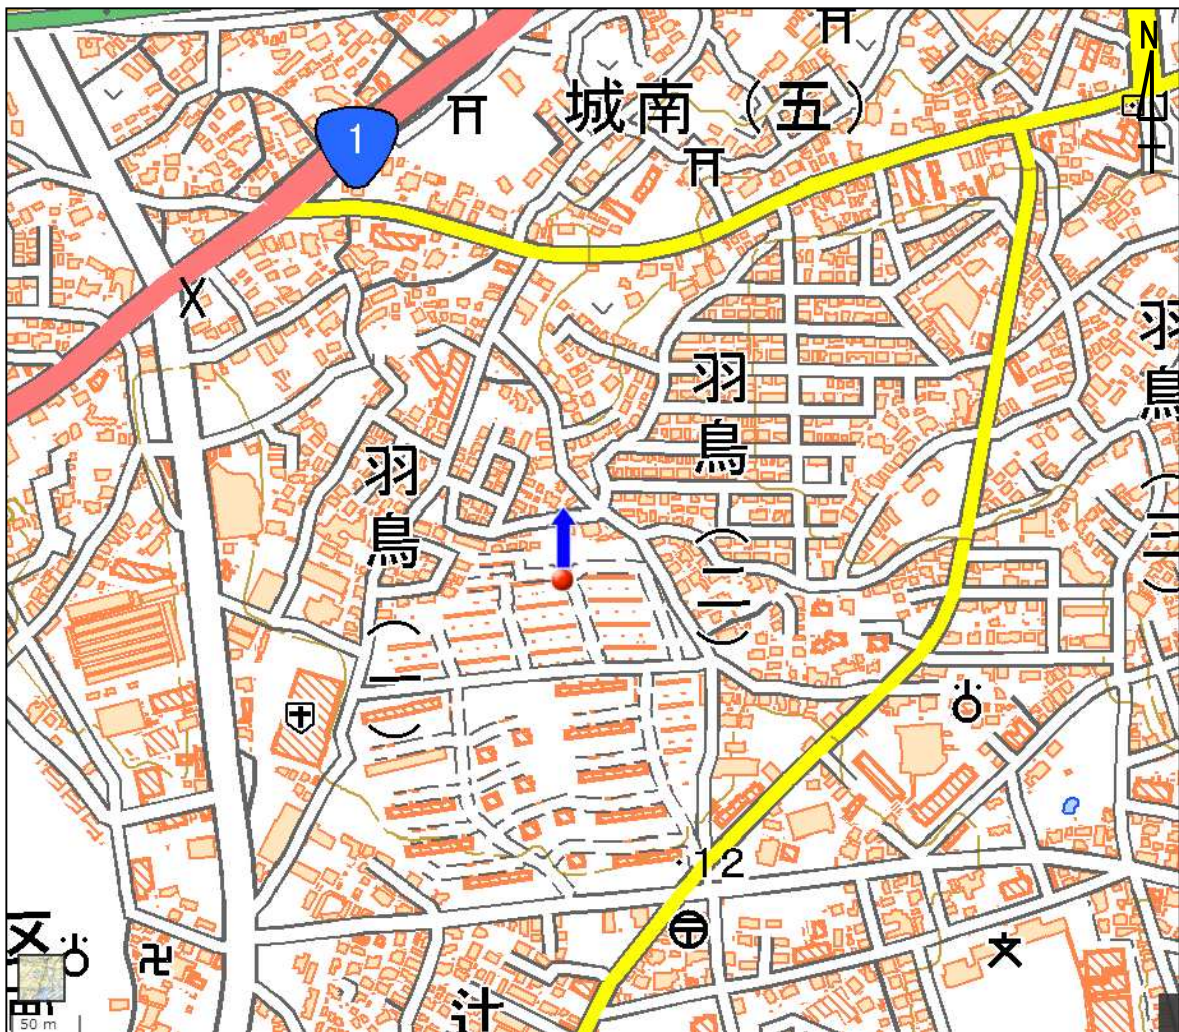
被害発生地域拡大図（神奈川県藤沢市羽鳥付近）

- ・14時頃、工事用コンパネが風にあおられて南から北に飛んだ。
- ・雨が嵐のように降って台風のような状況だった。

- ・14時頃、急に風雨が強くなり、大粒の雨で前が見えないくらいの雨だった。
- ・風も強かった。板が飛んで落ちてきた。

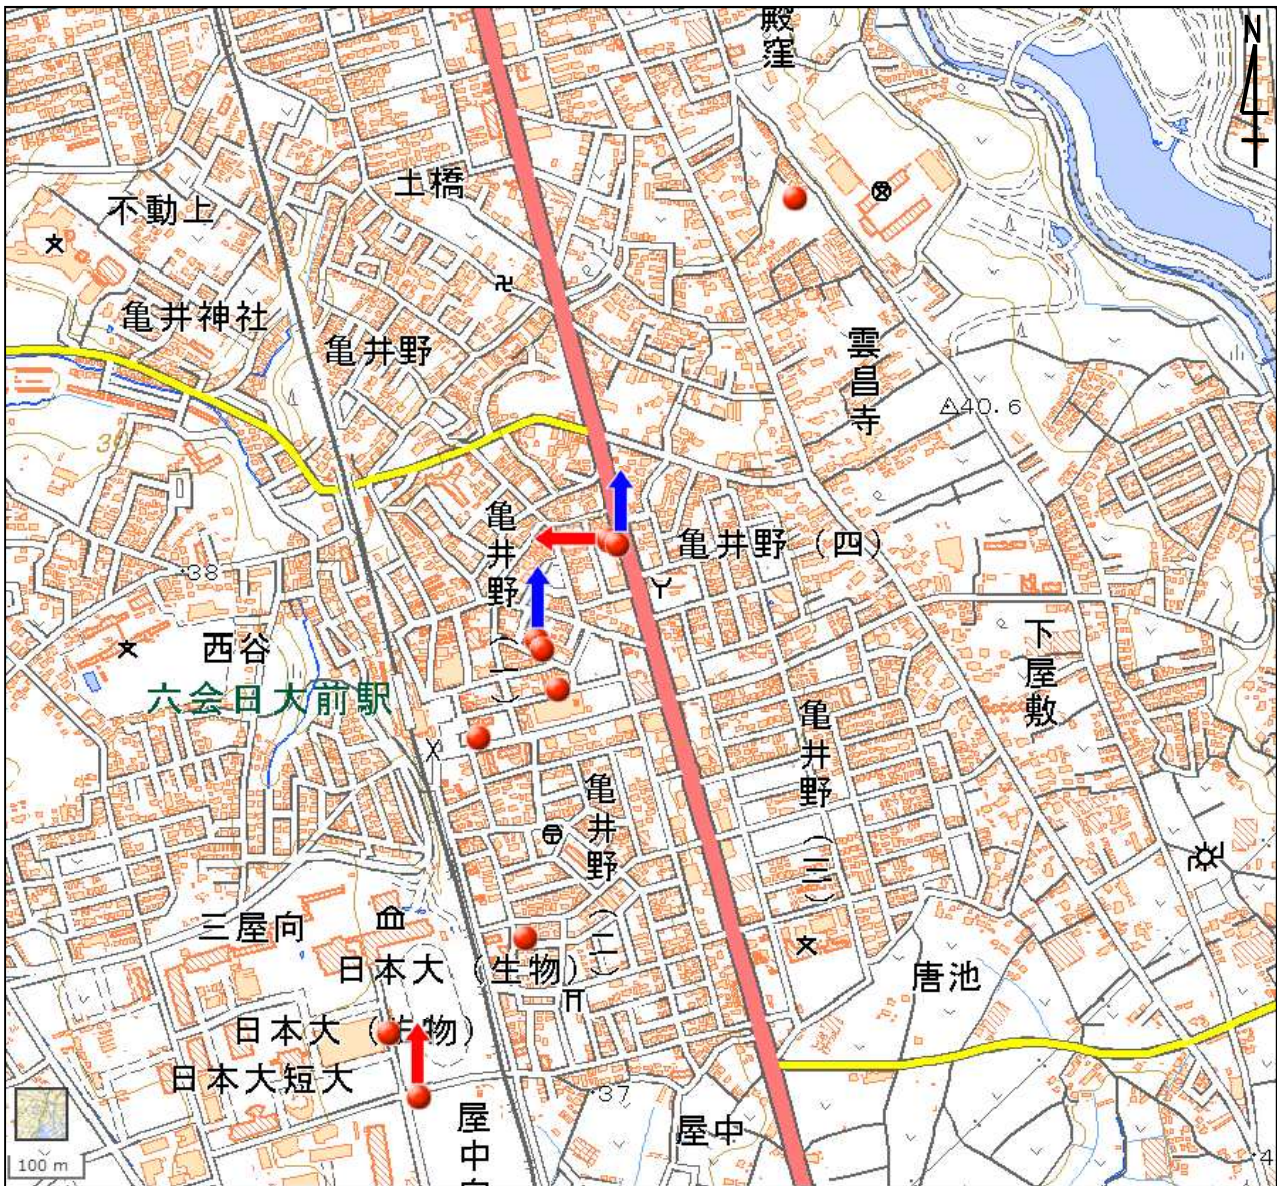
被害発生地域拡大図 (神奈川県藤沢市亀井野付近)

- ・14時頃、ゴーという音がした。
- ・大雨の後、突風になりゴミが回っていた。

- ・14時頃、白い渦が反時計回りで南から北に移動していた。
- ・ゴーという音がして、音は一分以下で過ぎ去った。

- ・14時05分から10分頃、前が見えないほど強い雨風だった。
- ・看板が飛ばされた。
- ・駐車していた軽自動車のフロント側が西へ移動した。

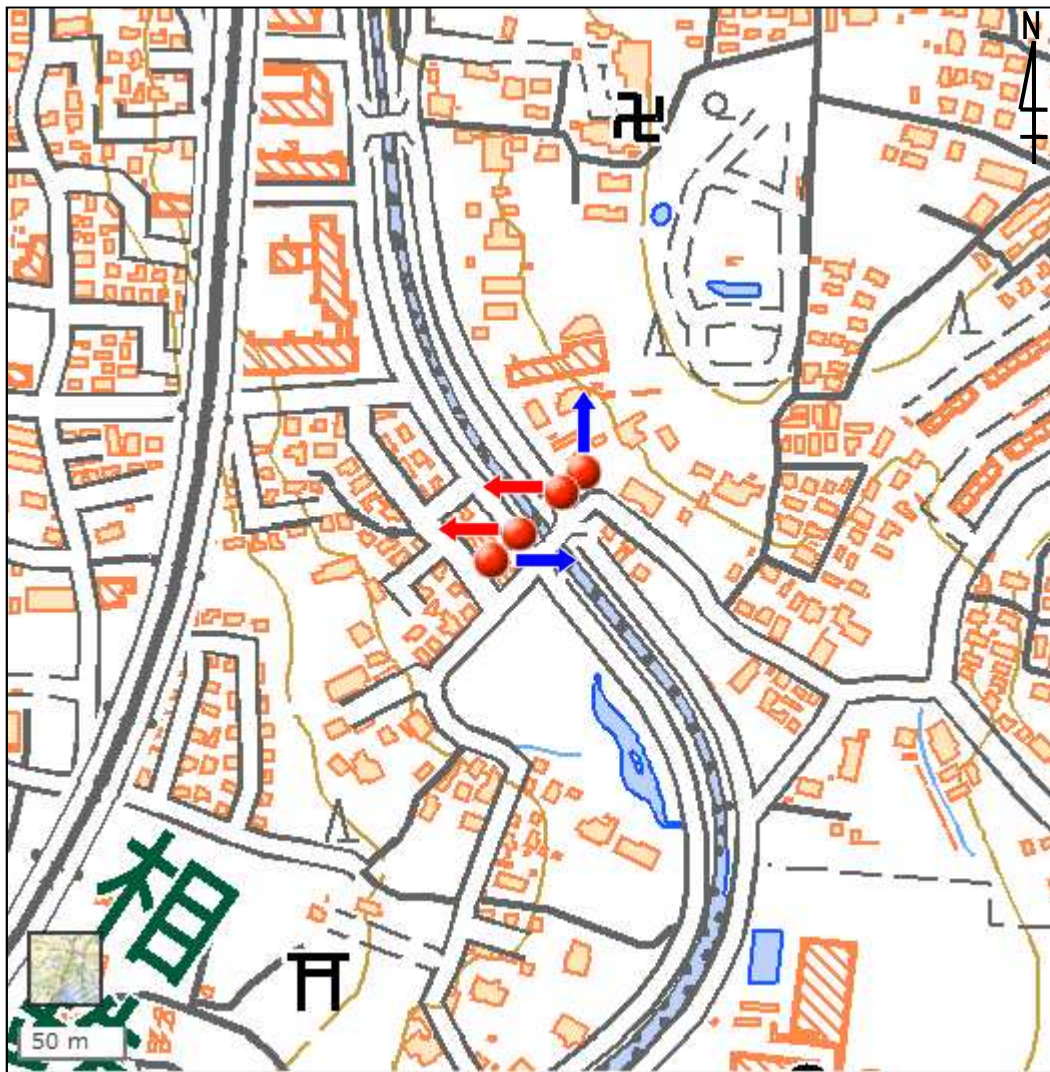
被害発生地域拡大図（神奈川県横浜市泉区付近）

- ・14時11分頃、ゴーという音がした。瞬間に過ぎ去った。
- ・外に出ようとしたときドアが外に引っ張られたので慌てて両手で閉めた。
- ・倒木した木は西に倒れたが、向かいの家のスレート瓦は東に飛んだ。

- ・14時頃、白いものが過ぎ去った。木の枝、トタンなどが南から北に飛んだ。
- ・風雨がすごかった。
