# 平成 27 年 8 月 30 日に高知県室戸市で 発生した突風について

## 現地調査報告書

平成 28 年 4 月 15 日  
高知地方气象台

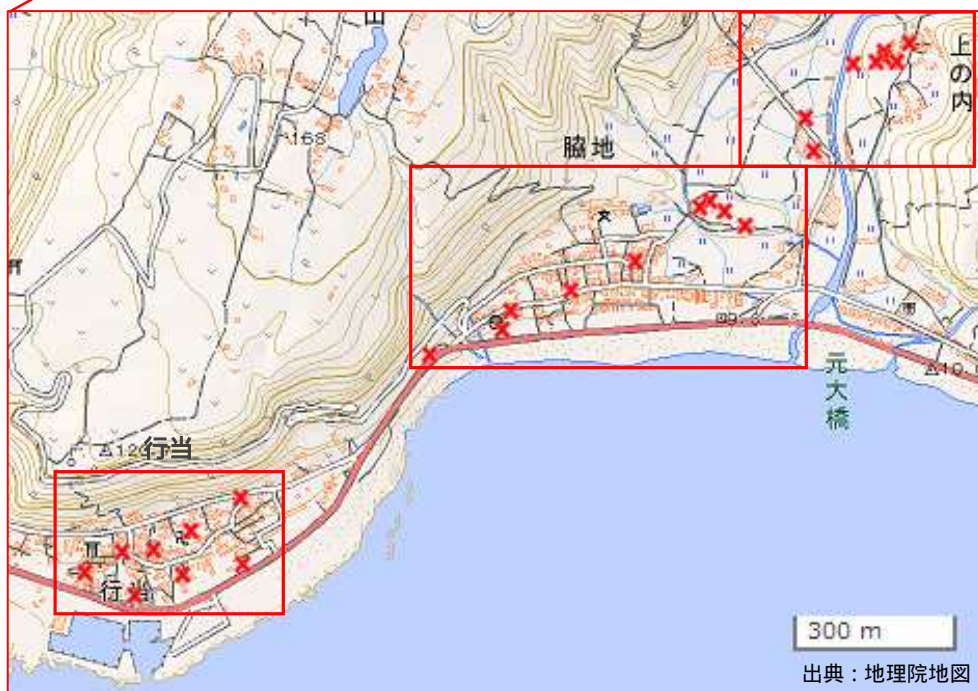
図 1 2 高知県室戸市元の行当、脇地、上の内地区と被害場所 (×)

平成 27 年 8 月 30 日 01 時 10 分頃に高知県室戸市元（もと）の行当（ぎょうど）地区、脇地（わきち）地区及び上の内（うえのうち）地区（図 1-1、1-2 参照）で突風が発生し、住家の屋根瓦がめくれるなどの被害が発生した。高知地方気象台は、突風をもたらした現象を明らかにするため、30 日及び 31 日に職員を気象庁機動調査班（JMA-MOT）として現地に派遣し、調査を実施した。

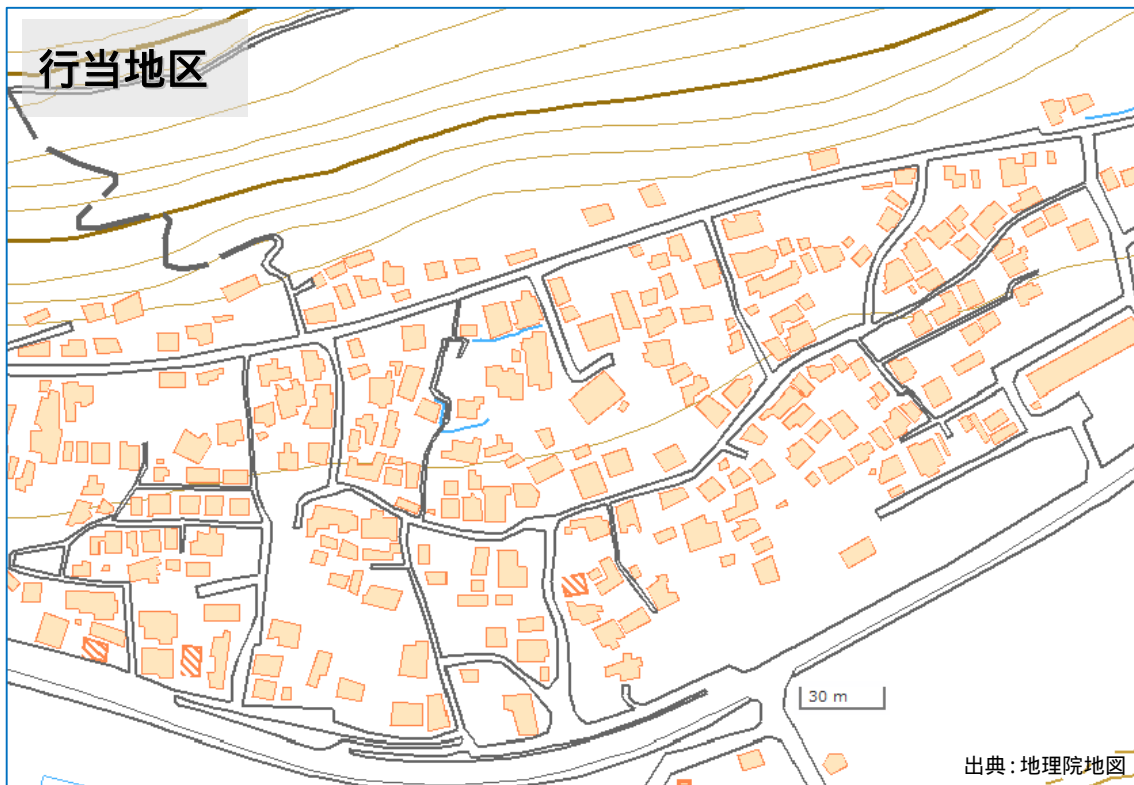
図2 行当地区聞き取り調査地点（番号は、聞き取り調査内容の番号に対応する。）

ゴーという音が 2~3 分間ほど聞こえた。その後でドンという音も聞いた。

ゴーという音が数分程度聞こえて来て、強い西風が吹いた。家の瓦が当たって、駐車していた車のミラーが破損した。

ドンという音を聞いて携帯電話の時計を見たら 1 時 10 分頃だった。その時窓ガラスが割れた。砂が窓に叩きつけられていた。

1 時を過ぎた頃、ゴーという風の音がとおり過ぎて外を見ると、草が円を描くように倒伏していた。

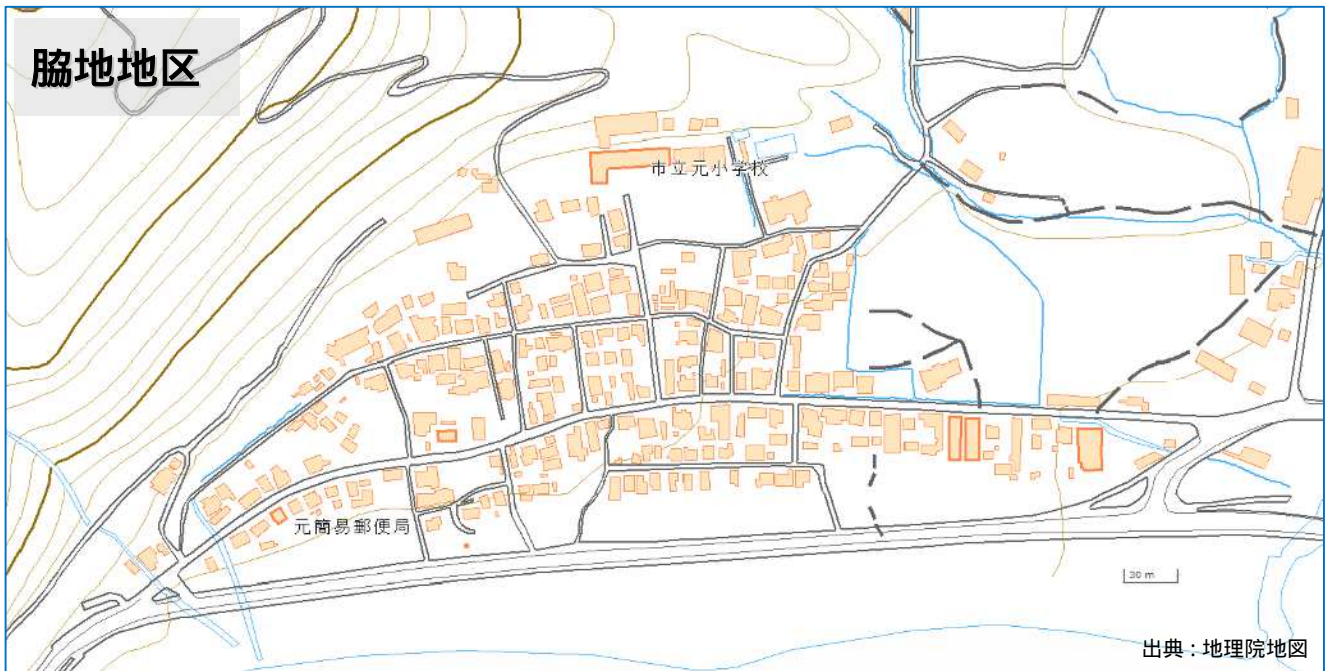
図3 脇地地区聞き取り調査地点（番号は、聞き取り調査内容の番号に対応する。）

テレビを観ていた 1 時過ぎ、ゴーという音が南から聞こえて来て、家がガツと揺れた。一瞬の出来事だった。強い雨と雷があった。

1時過ぎにゴーという音が短時間聞こえた。玄関先においてあったプランタが東に倒れていた。

いつだったか分からないが深夜ゴーという音が数分程度聞こえた。西風も強く吹いた。

1時5分から10分頃、ゴーという音が短時間に近づいてきて遠ざかった。雨は降っていた。雷は鳴っていたがひょうは降らなかった。

1時過ぎに雷が鳴って、雨が強くなったので窓を閉めた。その直後、南側にある庭木が大きく揺れて、恐怖を感じる程の風が吹いた。窓ガラスに物が当たってきたため窓を押さえた。落ち着いた頃、時計を見たら1時20分だった。

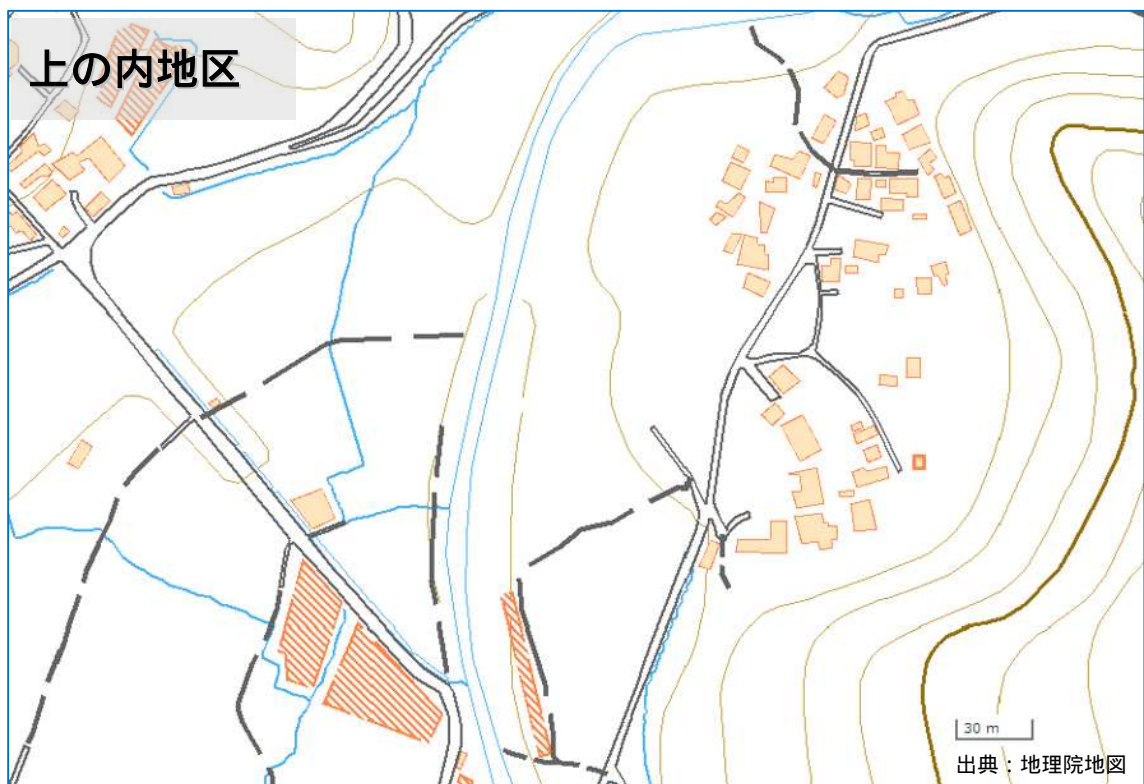
図4 上の内地区聞き取り調査地点（番号は、聞き取り調査内容の番号に対応する。）

1時半より前に、それまで降っていなかった雨が急に強く降り出し、雷が鳴った。これは短時間だった。

1時半より前に、それまで降っていなかった雨が強く降り、雷が鳴った。これは短時間だった。その時耳鳴りがした。
