現地災害調査速報

平成27年9月6日に千葉県千葉市、成田市、鎌ヶ谷市及び市川市で発生した突風について

平成27年10月14日

銚子地方気象台
東京管区気象台

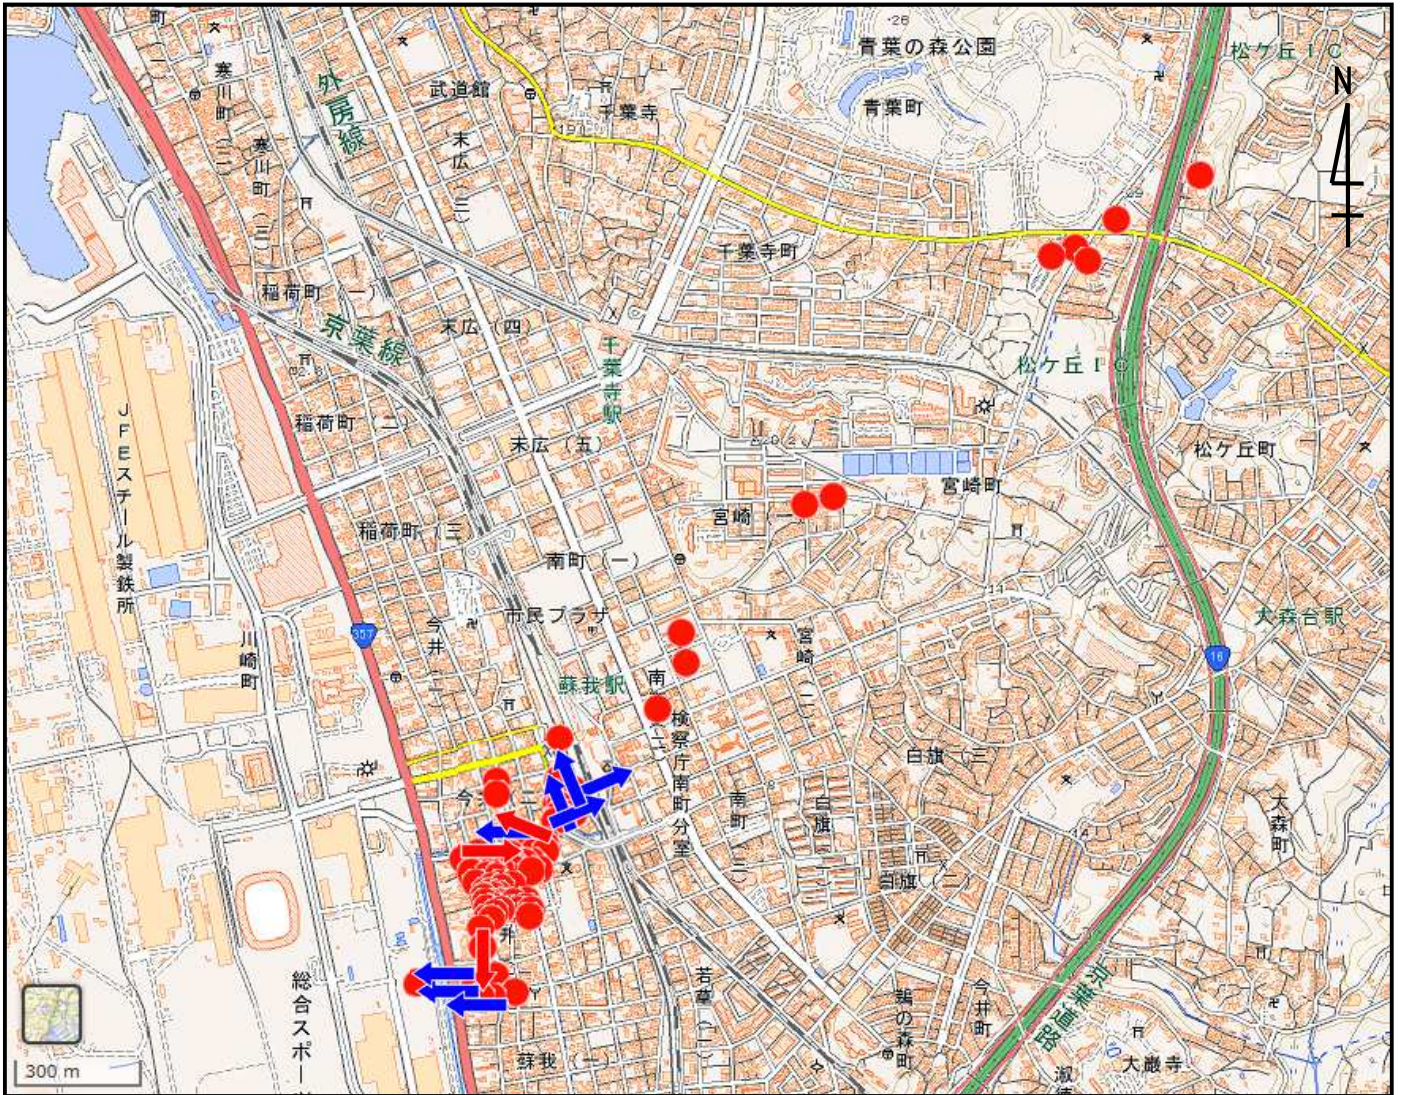
被害発生地域拡大図（千葉県千葉市中央区）

この突風の強さは藤田スケールでF1と推定した。

- ・住家の屋根瓦の飛散が複数あった。

被害範囲の長さは約2.8km、幅は約400mであった。

- 木や物が倒れた方向
- 屋根瓦や物が飛んだ方向
- 被害の発生した地点

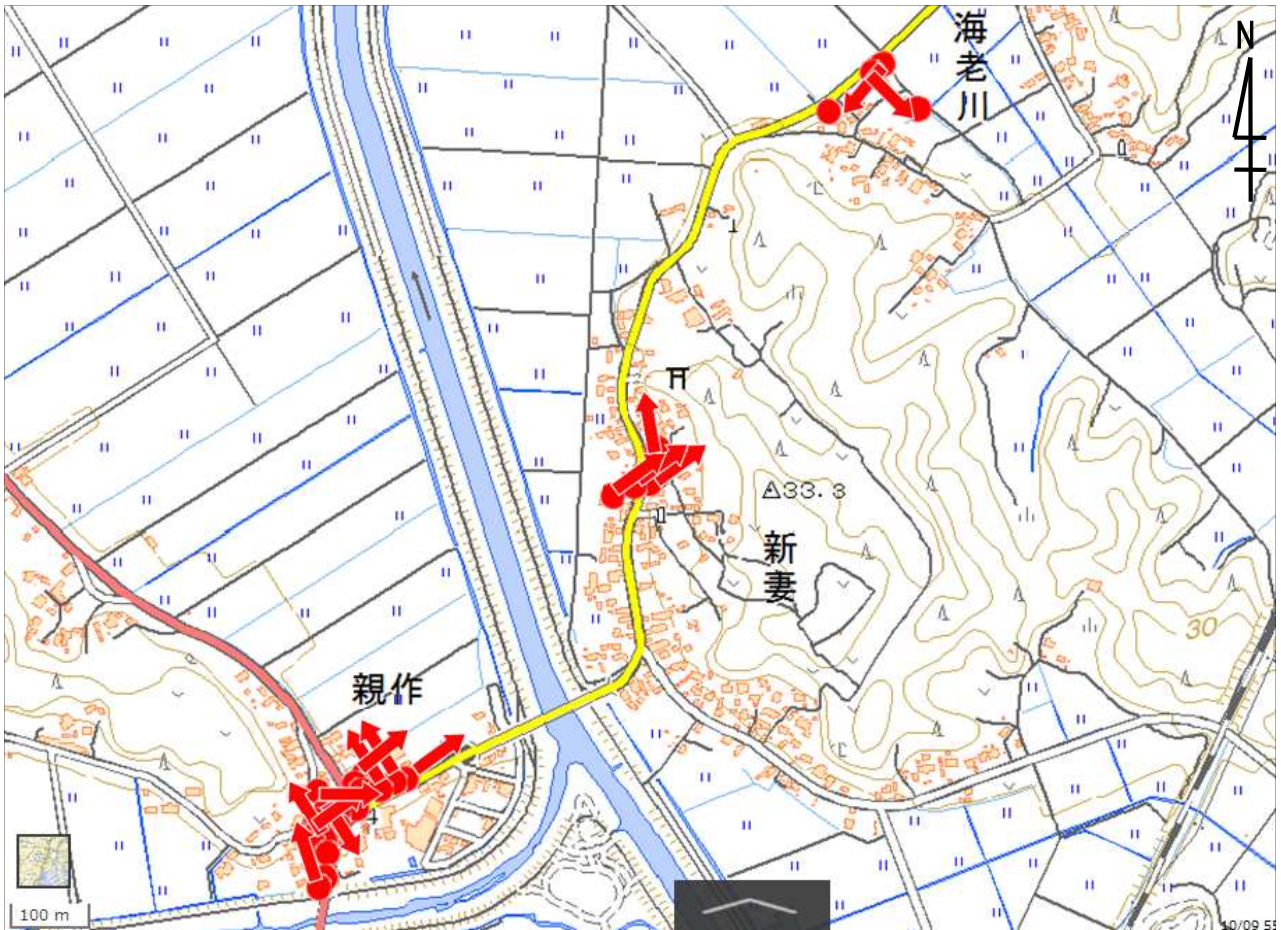
被害発生地域拡大図（千葉県成田市宝田から芦田）

- ➡ 木や物が倒れた方向
- 被害の発生した地点
