現地災害調査報告

平成27年9月28日に北海道岩見沢市で発生した突風について
(気象庁機動調査班[JMA-MOT]による現地調査の報告)

平成28年4月25日
札幌管区气象台

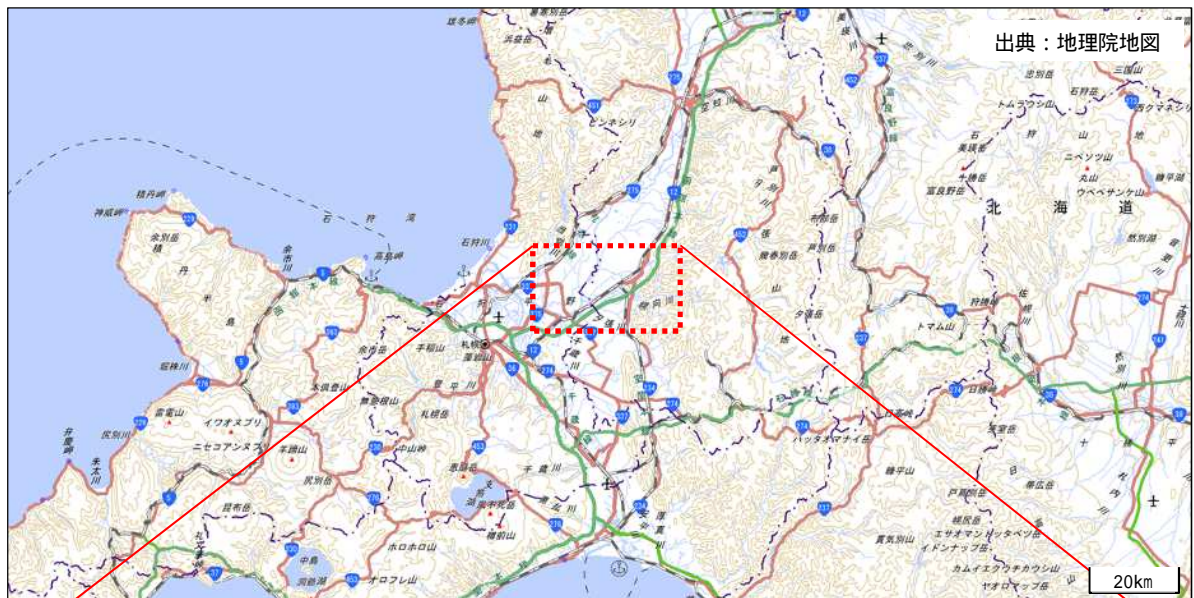
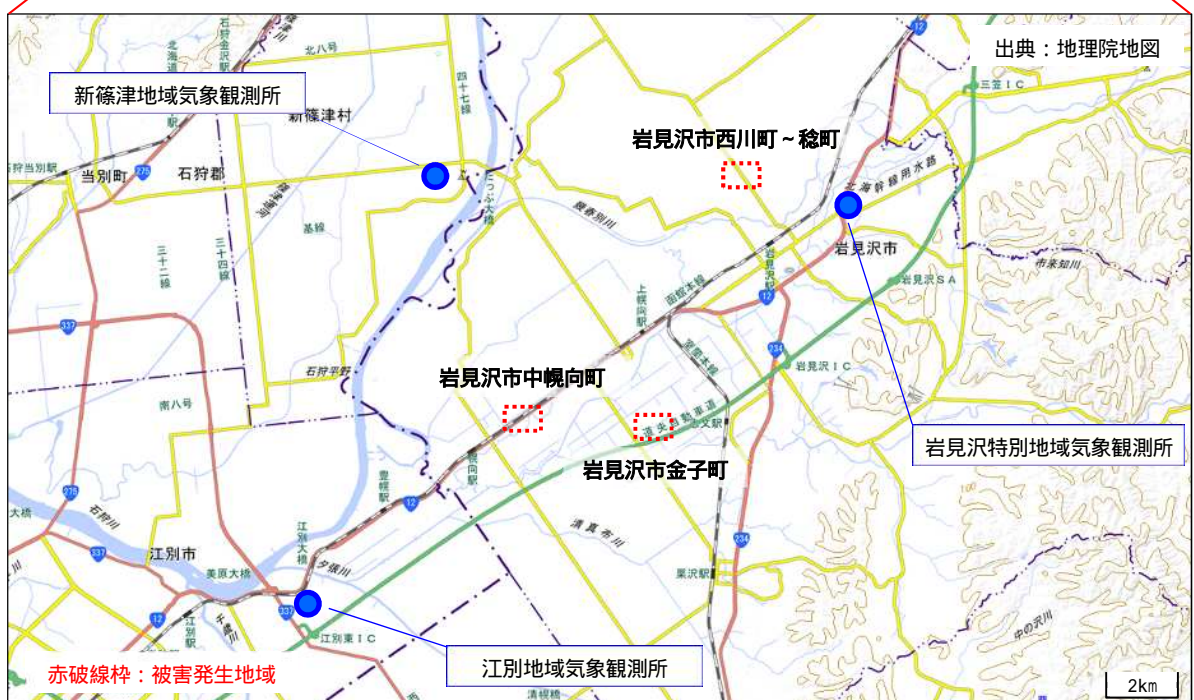
・被害発生地域図

平成27年9月28日12時10分頃、岩見沢市金子町（かねこちょう）及び同市西川町（にしかわちょう）から稔町（みのりちょう）にかけての2箇所突風が発生し、ビニールハウスの倒壊などの被害が発生した。

また、同日12時15分頃、同市中幌向町（なかほろむいちょう）で突風が発生し、細い樹木の幹折れなどの被害が発生した。

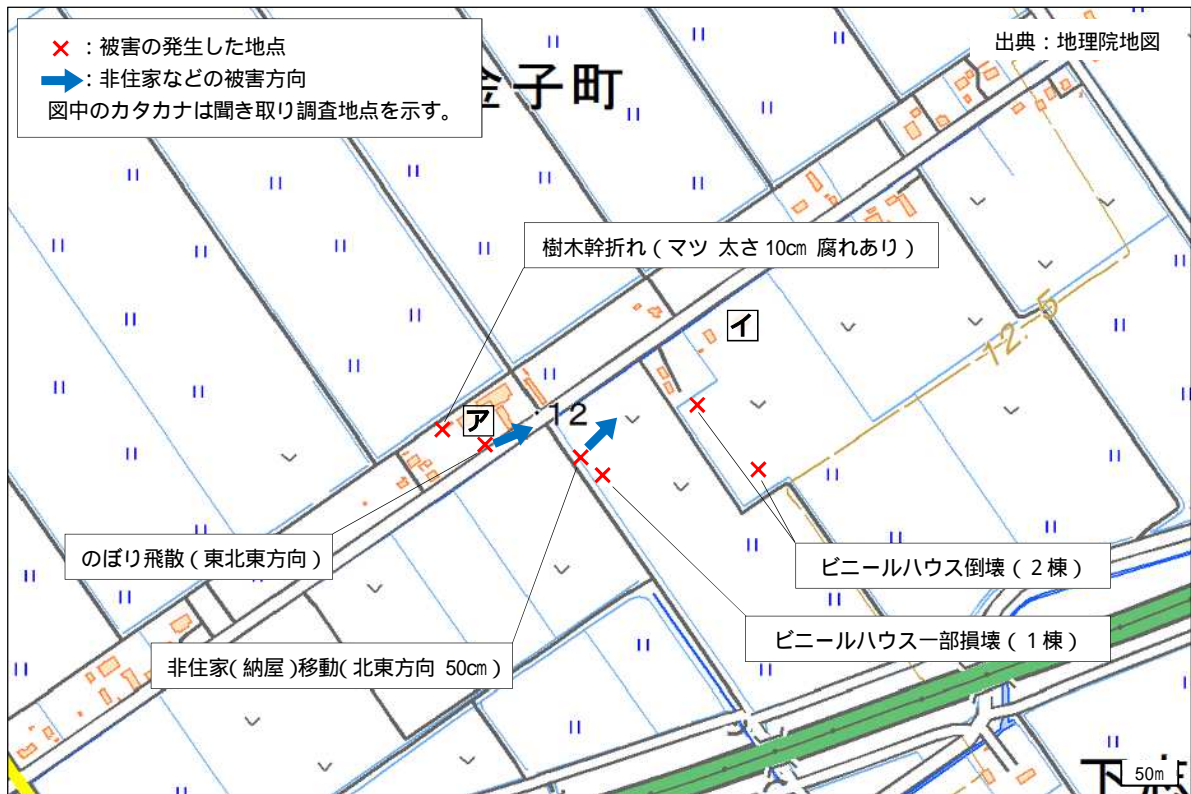
(1) 被害状況及び聞き取り調査地点分布図

- ・ビニールハウスの倒壊が複数あった。

この突風による被害範囲は、幅約60m、長さ約0.3kmであった。

- ・非住家被害：ビニールハウス倒壊2棟、一部損壊1棟など
- ・その他被害：細い樹木の幹折れ1本、のぼり飛散など

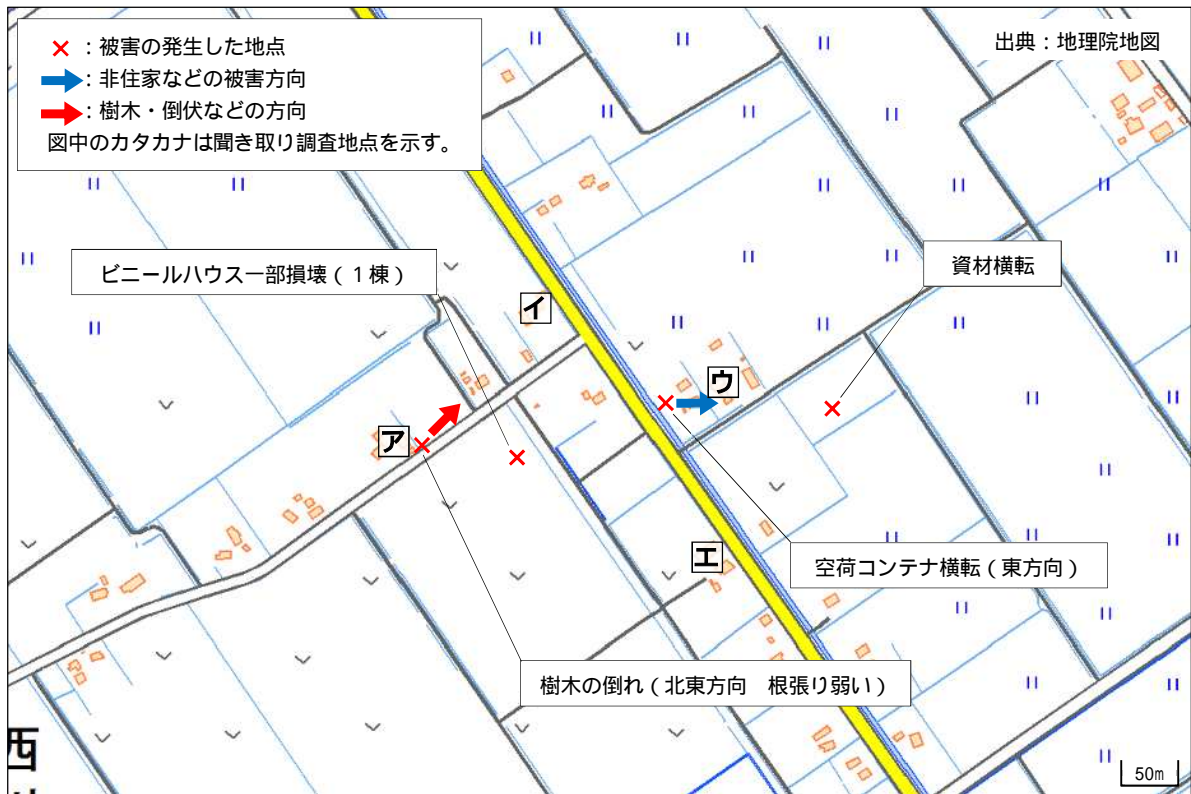
(1) 被害状況及び聞き取り調査地点分布図

- ・ビニールハウスの一部損壊があった。
- ・空荷コンテナの横転があった。

この突風による被害範囲は、幅約30m、長さ約0.4kmであった。

- ・非住家被害：ビニールハウス一部損壊 1棟
- ・その他被害：空荷コンテナの横転、根張りの弱い樹木の倒れなど

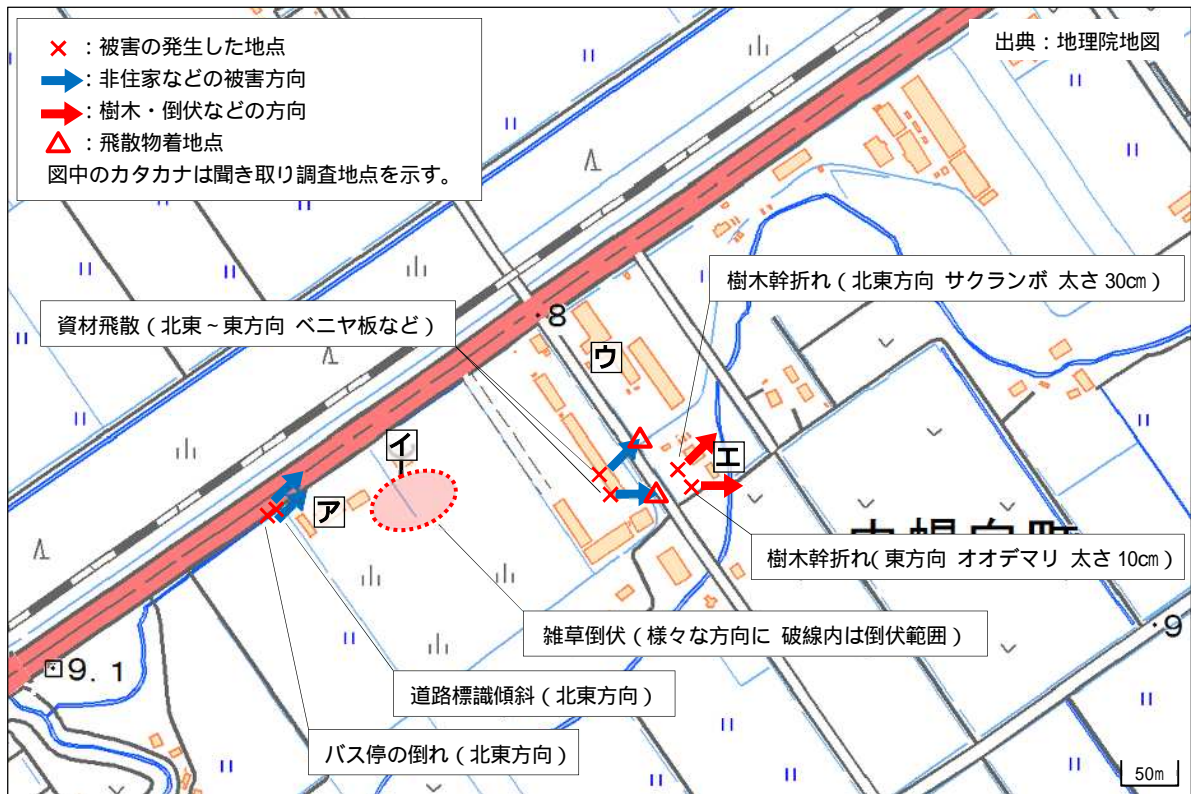
(1) 被害状況及び聞き取り調査地点分布図

- ・被害の発生時刻に被害地付近を活発な積乱雲が通過中であった。
- ・被害地付近で飛散物を巻き上げながら移動する渦の目撃証言が複数あった。
- ・激しい風はごく短時間であったという証言が複数あった。

- ・細い樹木の幹折れがあった。

この突風による被害範囲は、幅約50m、長さ約0.4kmであった。

- ・細い樹木の幹折れ、資材の飛散、雑草の倒伏など
