平成 28 年 2 月 20 日に和歌山県日高郡印南町で
発生した突風について

現地調査報告書

平成 28 年 9 月 9 日

和歌山地方気象台

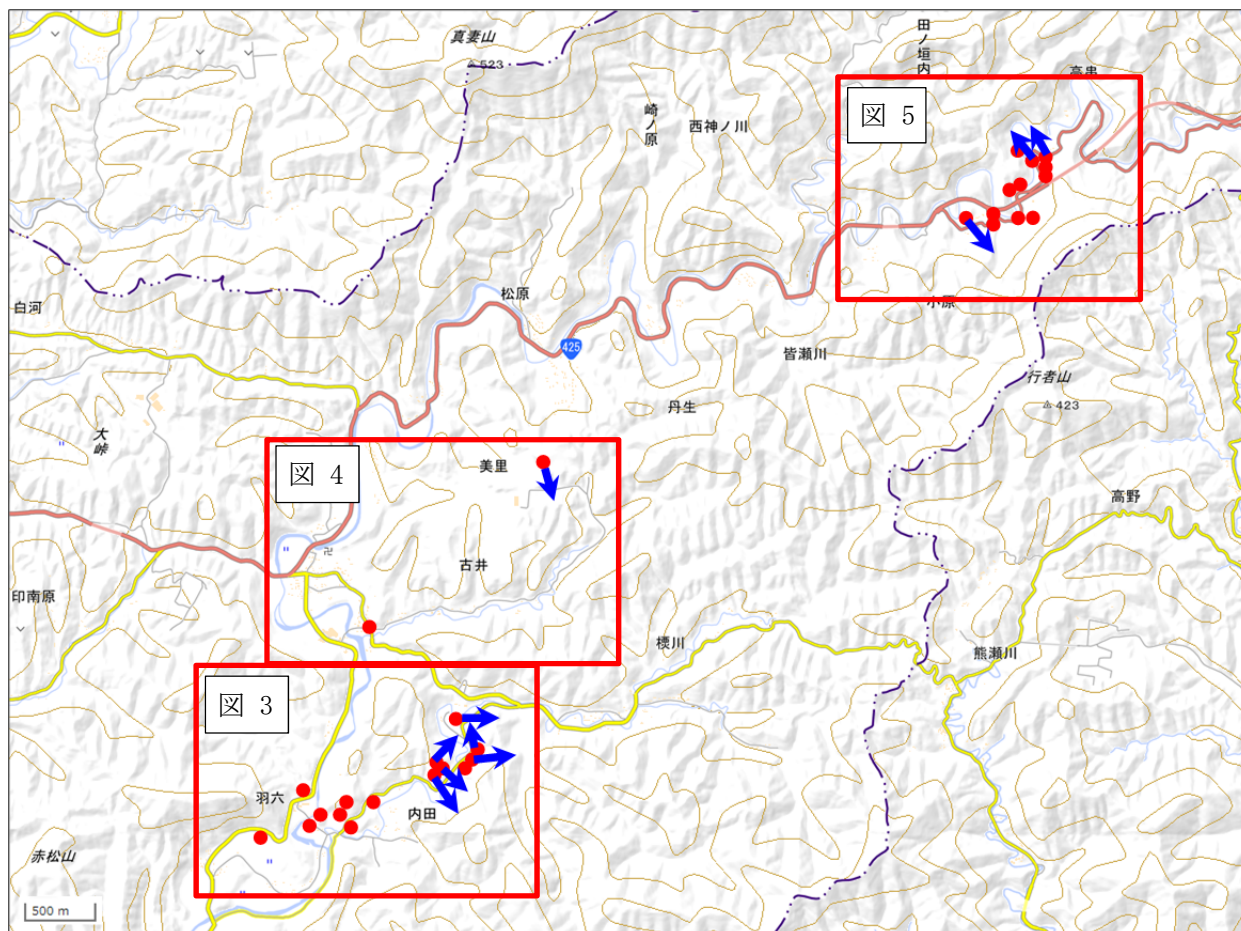
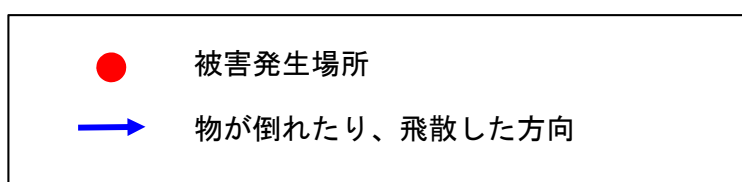
図2 印南町の被害状況分布図

この突風による被害は、長さ約 7.5km、幅約 1300m の範囲であった。

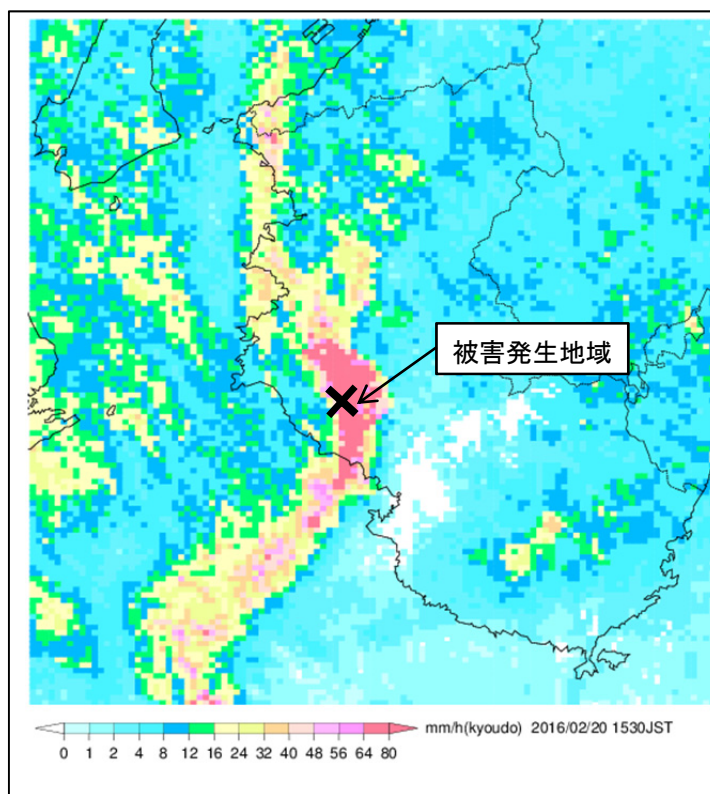
図9 気象レーダー画像（降水強度）（2月20日15時30分）

2月20日は、前線を伴った低気圧が西日本の南岸を東北東に進んだ。この低気圧に向かって南から暖かく湿った空気が流れ込んだため、和歌山県では大気の状態が非常に不安定となり、活発な積乱雲が発生した。気象レーダーによる観測では、和歌山県日高郡印南町で突風が発生した時刻には、活発な積乱雲が被害発生地域を通過中であつた。
