現地災害調査報告

平成28年7月4日に三重県四日市市で発生した突風
について

平成28年7月21日

津 地 方 気 象 台
東 京 管 区 気 象 台

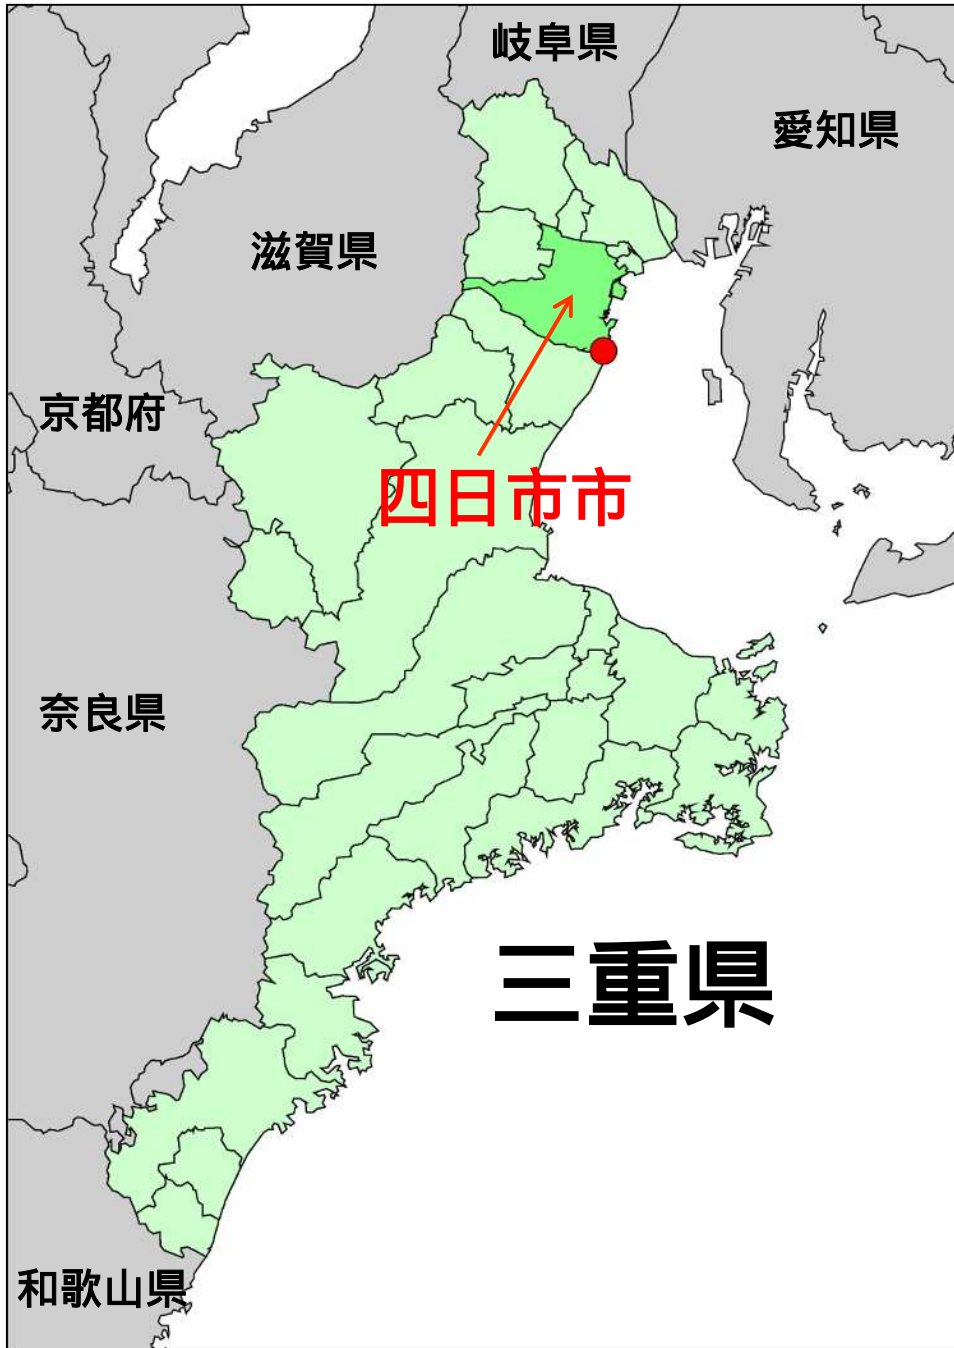
1 - 2 突風被害発生地域

7月4日15時30分頃に、三重県四日市市楠町南五味塚（くすちょうみなみごみづか）で突風が発生し、船舶の転覆、住家の窓枠の破損、窓ガラスの破損、工場のスレート屋根のめくれなどが発生した。

被害範囲の長さは約0.3km、幅は約110mであった。

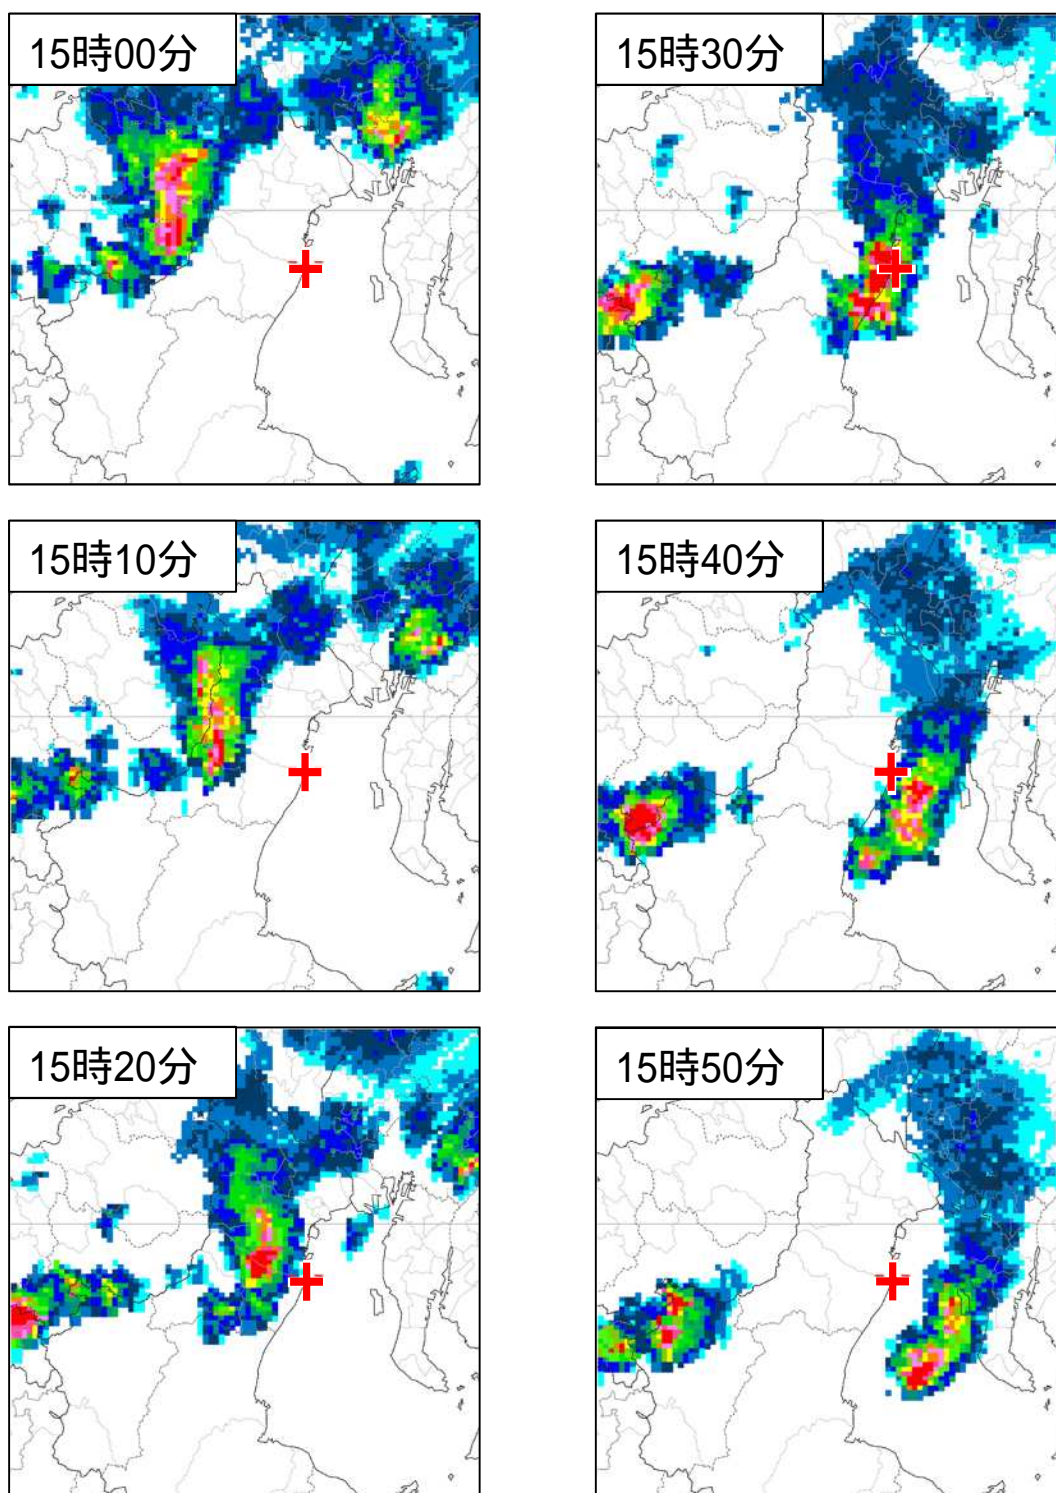
レーダーエコー強度図 (合成レーダー)

平成28年7月4日 15時00分～15時50分
 図中 + 印は被害発生地域を示す。
