# 現地災害調査報告

平成28年8月22日に千葉県南房総市で発生した突風について

平成28年10月18日

銚子地方气象台  
東京管区气象台

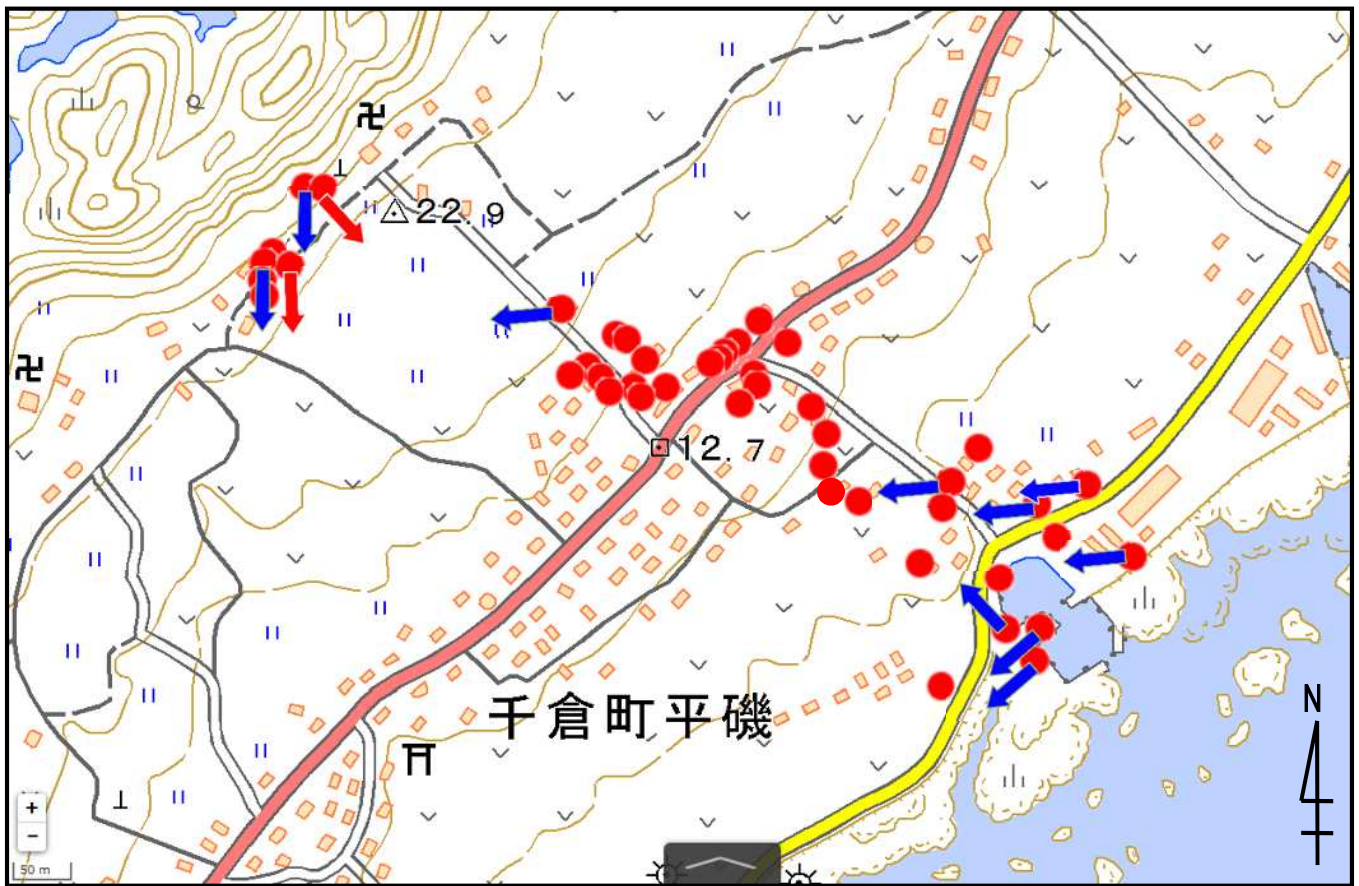
# 被害発生地域拡大図（千葉県南房総市千倉町平磯）

この突風をもたらした現象は竜巻と推定した。

この竜巻の強さは、風速約40m/sと推定され、日本版改良藤田スケールでJEF1に該当する。

- ・非住家の屋根のトタンの飛散

被害範囲の長さは約0.8km、幅は約250mであった。

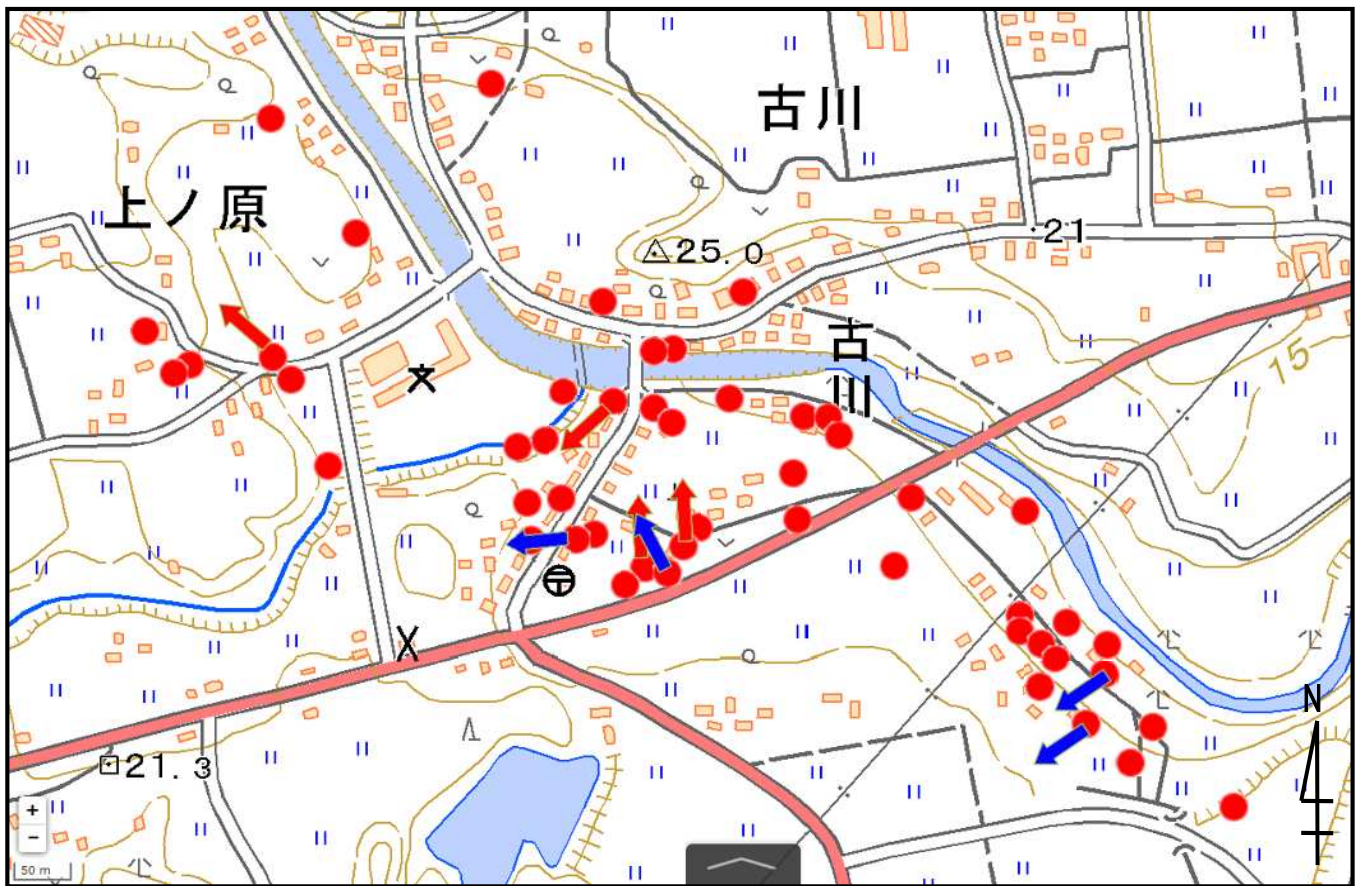
# 被害発生地域拡大図（千葉県南房総市安馬谷から沓見）

この突風をもたらした現象は特定に至らなかった。

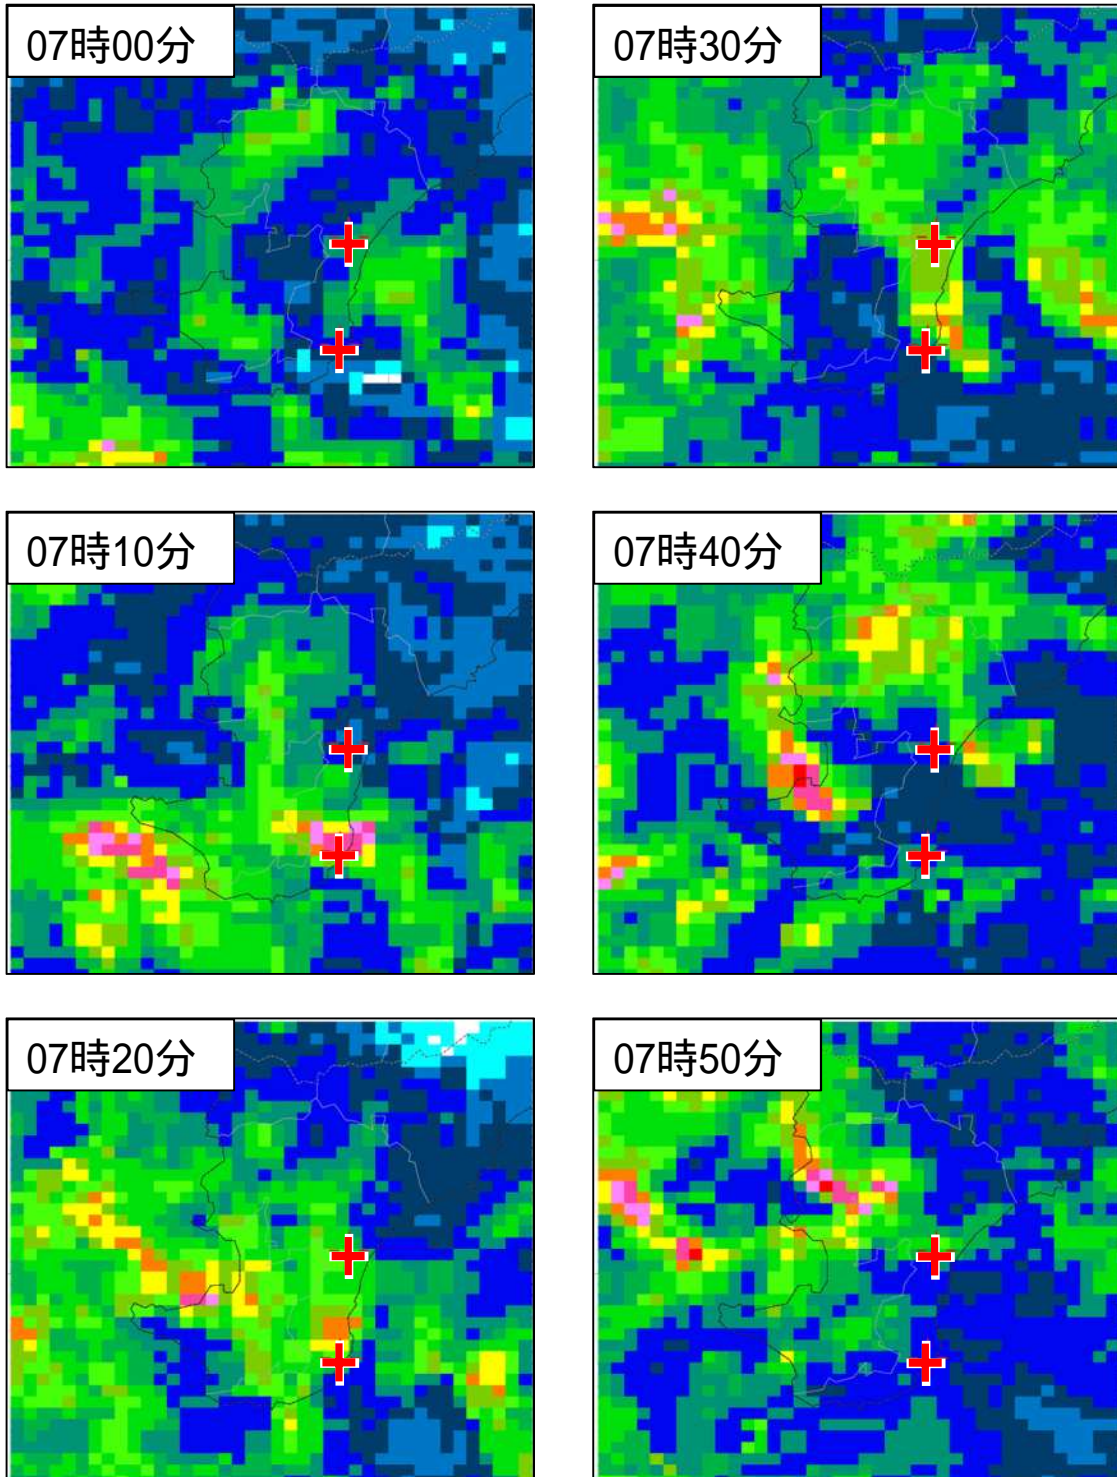
レーダーエコー強度図 (合成レーダー)

8月22日は台風第9号の接近により、関東地方では南から暖かく湿った空気が入り、大気の状態が不安定となっていた。このため、南房総市で突風が発生した時間帯には、活発な積乱雲が被害地域付近を通過中であった。

平成28年8月22日7時00分～7時50分  
図中 + 印は被害発生地域を示す。
