現地災害調査報告

平成28年9月20日に三重県鈴鹿市で発生した突風
について

平成28年10月24日

津 地 方 気 象 台
東 京 管 区 気 象 台

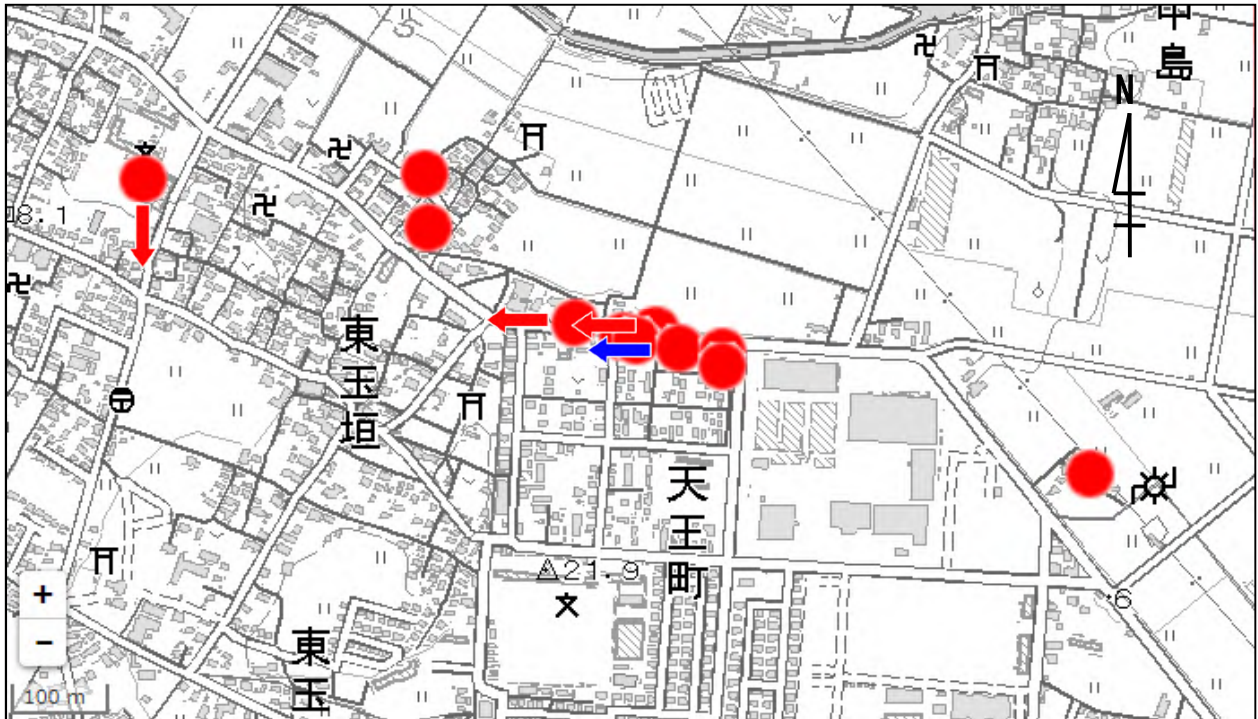
2-4-1 被害発生地域拡大図①（鈴鹿市岸岡町～北玉垣町）

この突風をもたらした現象は、竜巻の可能性が高いと判断した。

- ・突風発生時に活発な積乱雲が付近を通過中であった。
- ・被害や痕跡は帯状に分布していた。
- ・突風はごく短時間（1分程度）であったという証言が複数得られた。
- ・ゴーという音が移動したという証言が複数得られた。

この突風の強さは、風速約35m/sと推定され、日本版改良藤田スケールでJEF0に該当する。

被害範囲の長さは約1.0km、幅は約110mであった。

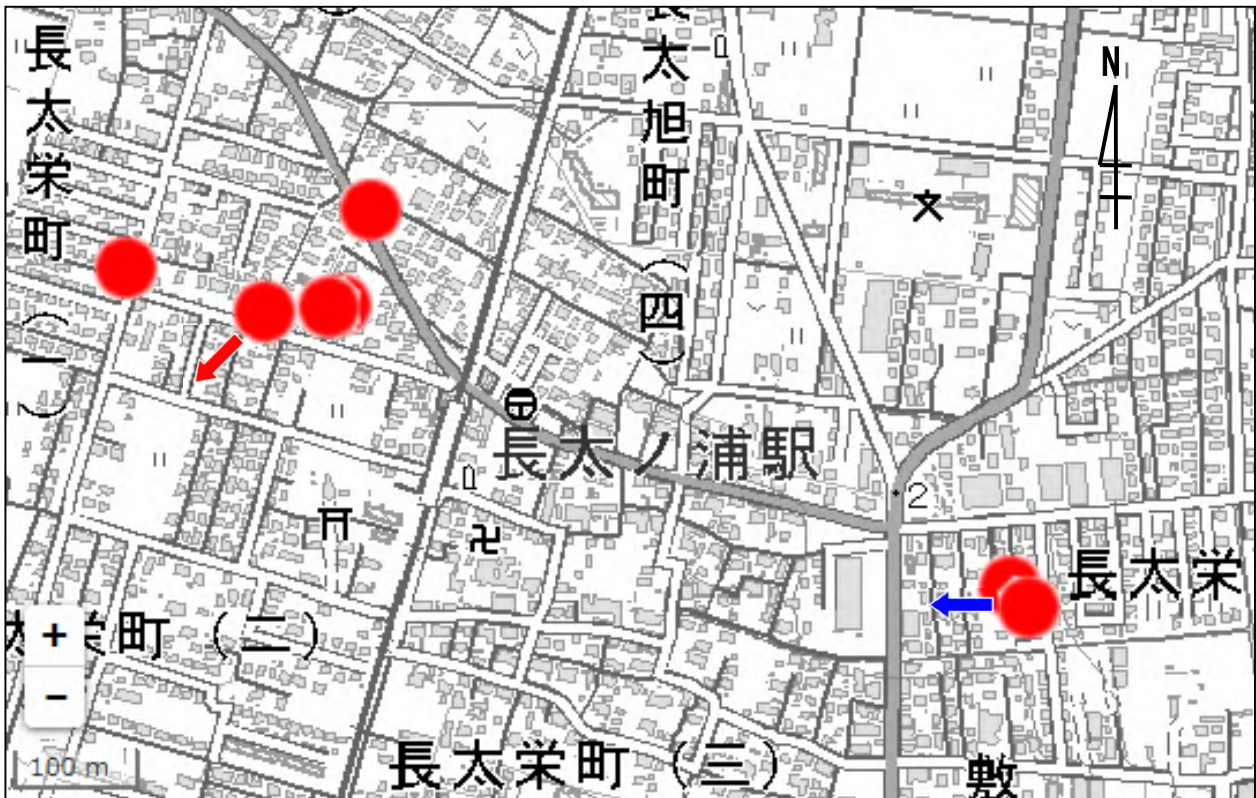
2-4-2 被害発生地域拡大図②（鈴鹿市長太栄町～長太旭町）

この突風をもたらした現象は、特定に至らなかった。

- ・突風発生時に活発な積乱雲が付近を通過中であった。
- (特定に至らなかった理由)
- ・被害や痕跡、聞き取り調査から、被害をもたらした現象を推定できる情報が得られなかった。
