# 災害現地調査報告

平成28年9月30日に長崎県長崎市で発生した突風について

平成28年11月21日

長崎地方気象台

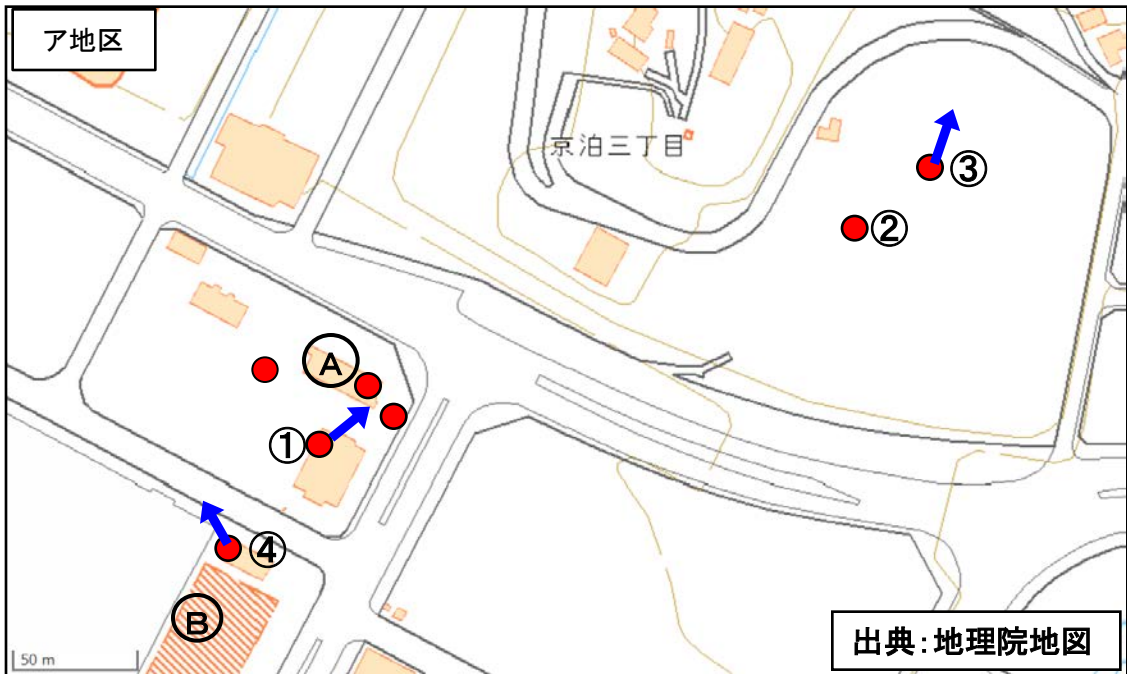
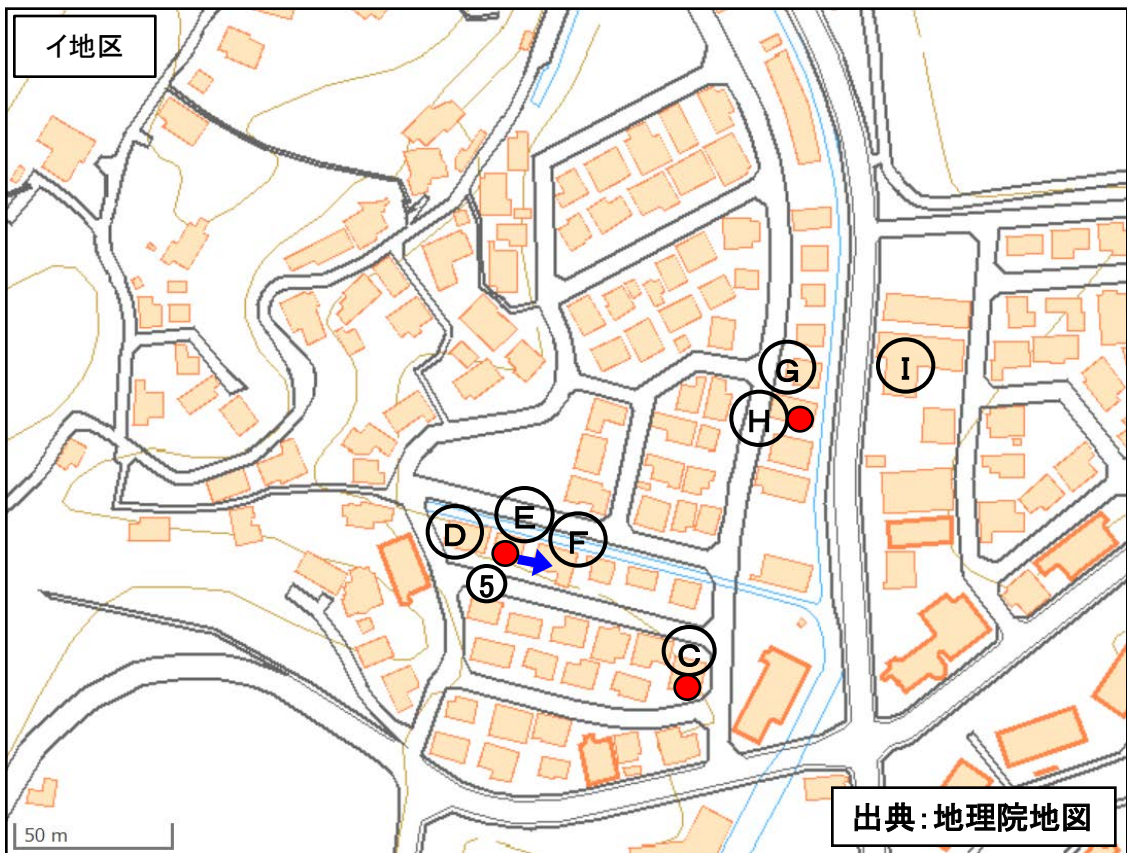
(1) 被害発生地域

現地調査の結果、被害範囲は長さ約0.6km、幅約90mであった。

● 被害や痕跡の地点

- 被害や痕跡の地点
- ➡ 飛散方向及び倒壊方向
- ① ~ ⑤ : 被害状況の写真番号
- Ⓐ ~ Ⓘ : 聞き取り地点

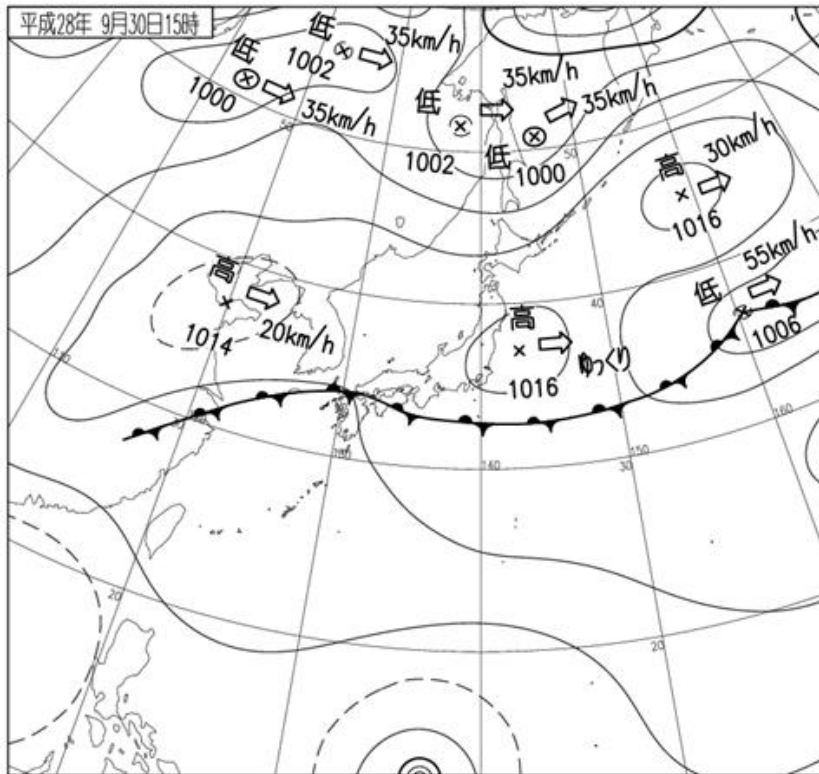
平成28年9月30日15時の地上天気図

9月30日朝、対馬海峡付近にあった前線が30日夜にかけてゆっくり南下した。この前線に向かって、暖かく湿った空気が流れ込み、被害発生地域付近では、大気の状態が非常に不安定となり積乱雲が発生しやすい状況であった。
