平成28年10月5日に高知県高知市及び南国市で 発生した突風について

(現地調査報告書)

平成29年3月6日

高知地方気象台

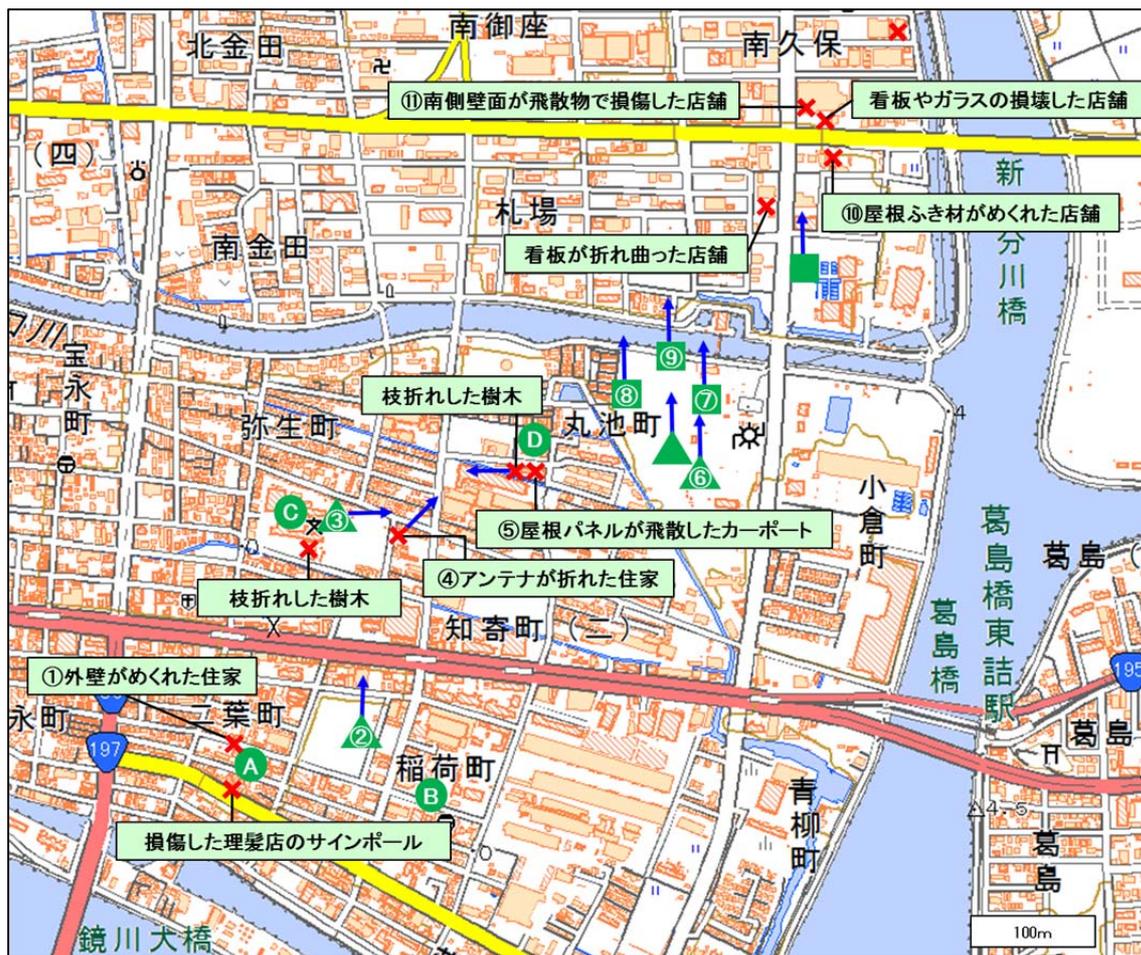
図 3 被害分布図（高知市二葉町から南久保）

▲	被害発生地点（根返りした樹木）
■	被害発生地点（幹折れした樹木）
×	その他の被害発生地点
→	物が倒れたり、飛散した方向
Ⓐ～Ⓓ	聞き取り調査地点
①～⑪	被害写真の番号に対応

④地点：黒い渦が西から東へ移動した。駐車場のコーンが強い風により東から西へ移動した。強い風は短時間であった。

⑤地点：東の風が強く、ゴーと言う音が近づいて遠ざかっていった。

⑥地点：渦が南西から北東方向へ移動していった。室内で1名が軽い怪我をした。

⑦地点：渦が物を巻き上げながら西から東へ移動していった。

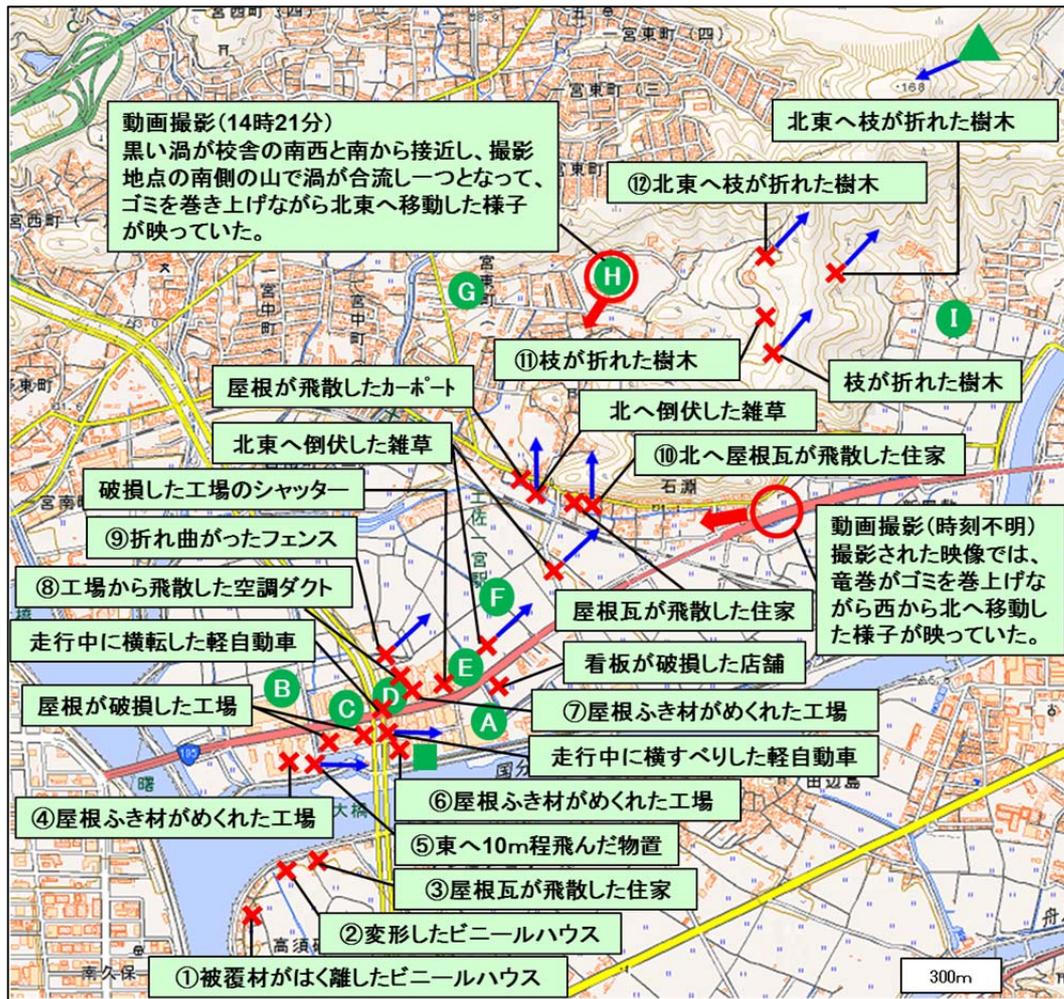
図 4 被害分布図(高知市高須から一宮町)

▲	被害発生地点 (根返りした樹木)
■	被害発生地点 (幹折れした樹木)
×	その他の被害発生地点
→	物が倒れたり、飛散した方向
○	動画撮影場所
→	動画撮影方向
①～⑩	聞き取り調査地点
①～⑬	被害写真の番号に対応

- ㊤地点：東方向に渦を見た。
- ㊦地点：ビニールハウスの中で作業していたが、風の音が南西から北東に移動していくのを聞いた。強い風は短時間であった。
- ㊧地点：14 時 15 分、渦による被害を目撃し携帯電話で 110 番通報を行った。渦は南西から北東方向へ移動して行った。
- ㊨地点：耳の異常を強く感じた。「キーン」となった。
- ㊩地点：風が急激に強まってシャッターが破損した。
- ㊪地点：白い強雨域が南から北に移動していった。強雨が止む直前に突風が発生した。
- ㊫地点：経験のない物凄いゴーという音を聞いた。
- ㊬地点：南南西の方角に強雨域が見えて近づいて来た。校舎の真上に来たら渦を巻いた。黒い渦を 2 分間程度目撃した。
- ㊭地点：14 時 25 分頃、黒い渦がゴミを巻き上げながら南西から北東方向に移動した。

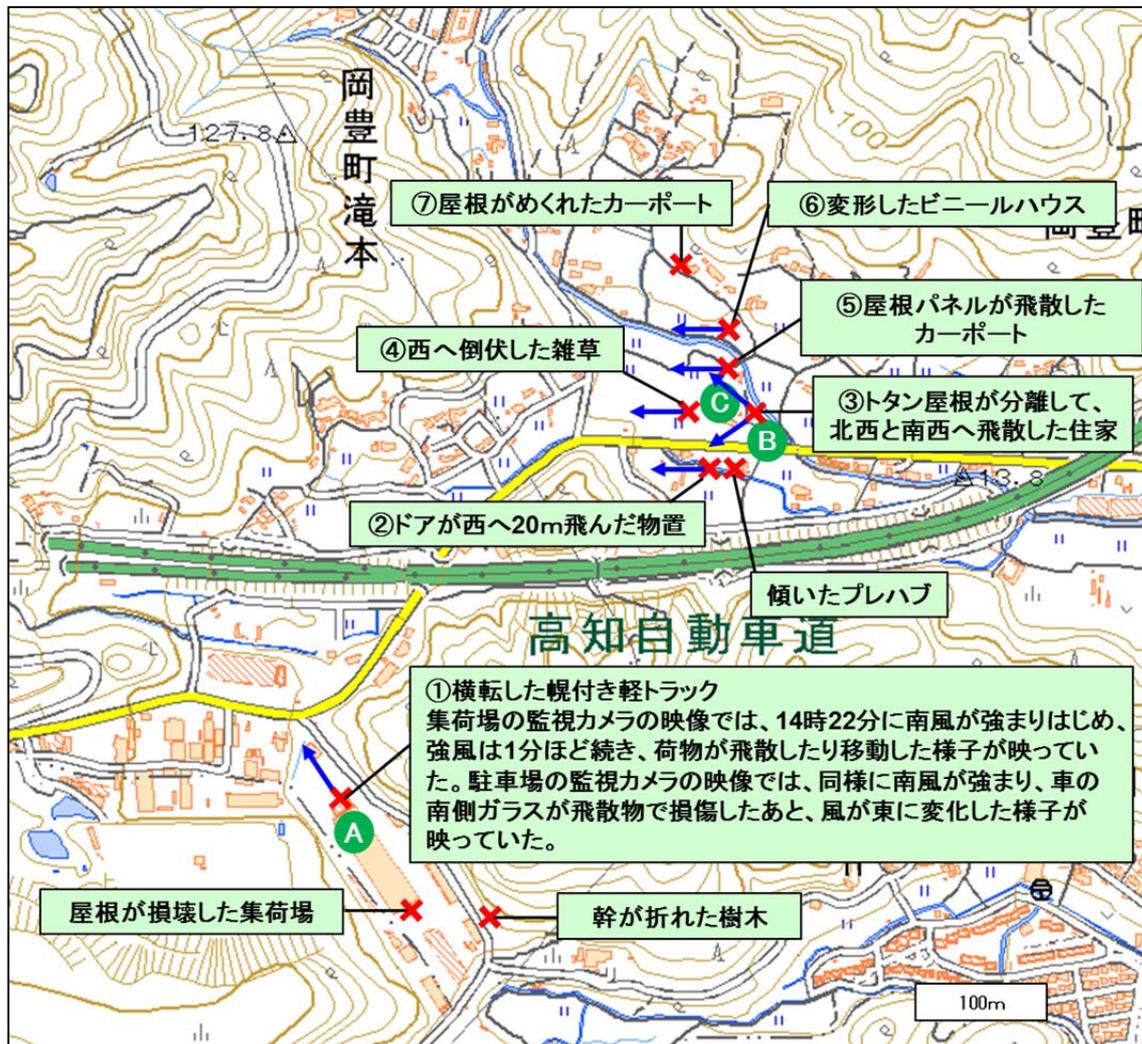
図 5 被害分布図（南国市岡豊町）

✕	被害発生地点	→	物が倒れたり、飛散した方向
Ⓐ～Ⓒ	聞き取り調査地点	①～⑦	被害写真の番号に対応

④地点：会社構内で作業中にゴーという音とともに風や雨が強まり黒い渦を見た。突風により集荷場の荷物が散乱した。

⑤地点：ゴーという音を一回聞いたあと屋根が飛んだ（被害のあった家に住んでいる方の証言）。

⑥地点：室内から南側の窓を見ると、隣の住家屋根がふわっと浮いて落ちた。勝手口を開けようとしたが風圧で開けにくく、外は雨で真っ白だった。被害を目撃したあと 14 時 33 分に家族へ携帯電話で連絡した。
