現地災害調査報告

平成29年8月7日に三重県三重郡川越町
及び松阪市で発生した突風について

平成29年8月25日

津 地 方 気 象 台
東 京 管 区 気 象 台

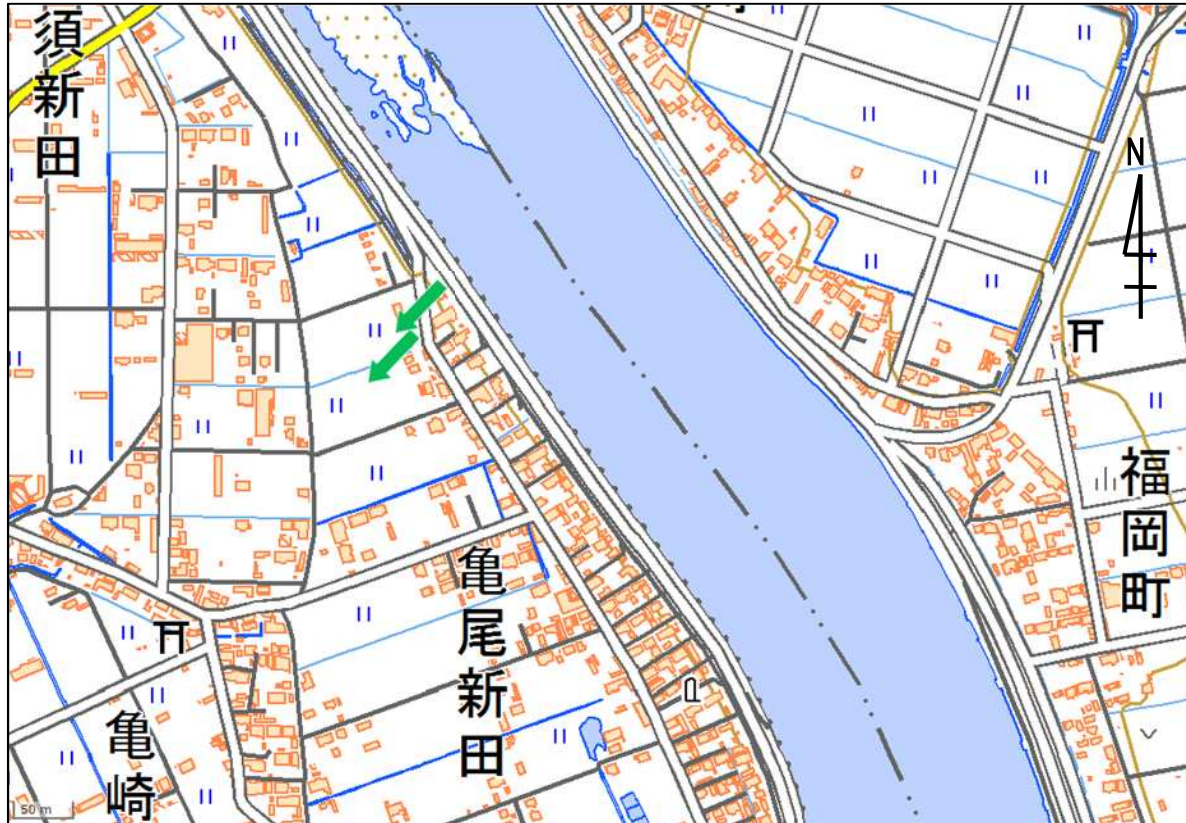
2 - 1 - 5 写真撮影位置方向図（三重県三重郡川越町亀尾新田）

- ・人的被害 なし
- ・住家被害 一部屋根の損壊：5件
- ・非住家被害 一部損壊：1件
- ・その他 カーポート：1件

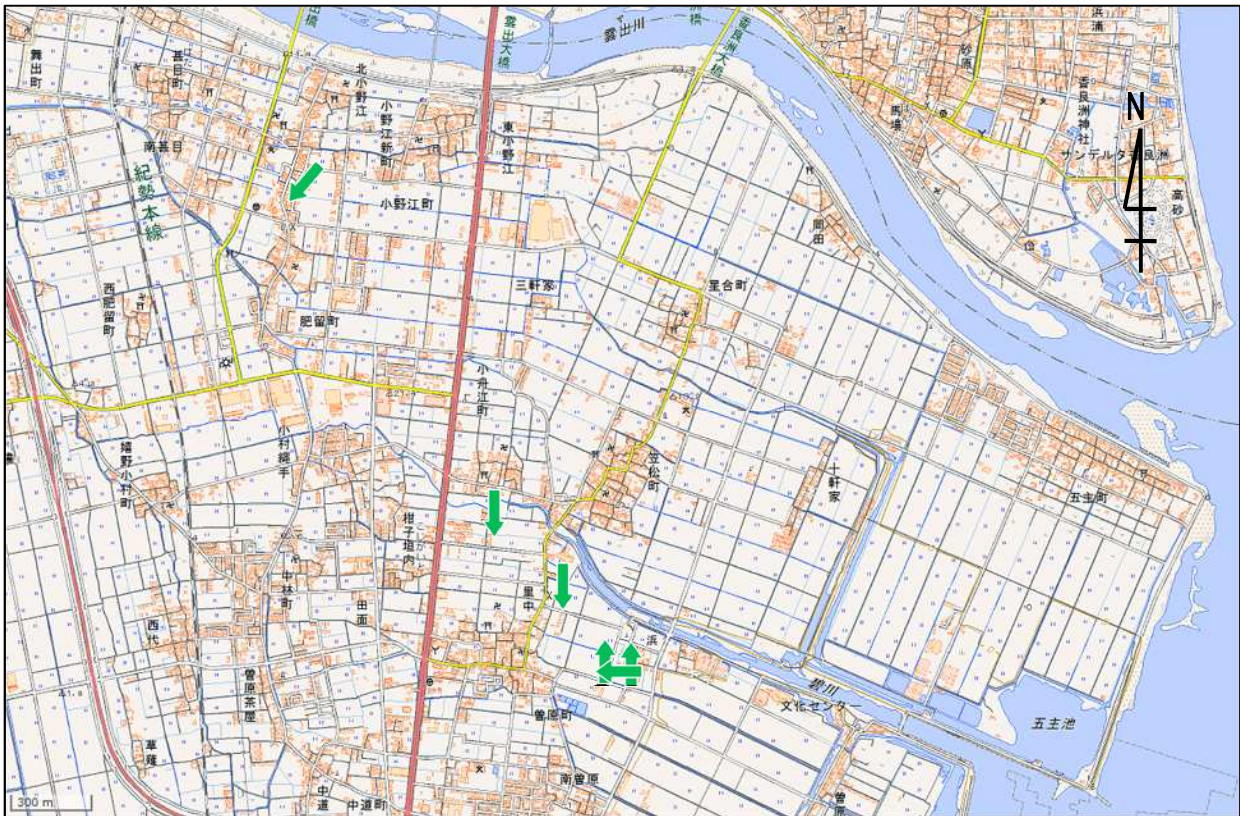
2 - 2 - 5 写真撮影位置方向図（三重県松阪市曾原町から甚目町）

- ・人的被害 なし
 - ・住家被害 一部屋根の損壊：27件
 - ・非住家被害 一部損壊：1件
 - ・その他 自動車のガラス：1件
- (三重県防災対策部災害対策課調べ、8月22日10時27分現在)
