現地災害調査報告

平成29年8月9日に長崎市小江原で発生した突風について

平成29年9月8日

長崎地方気象台

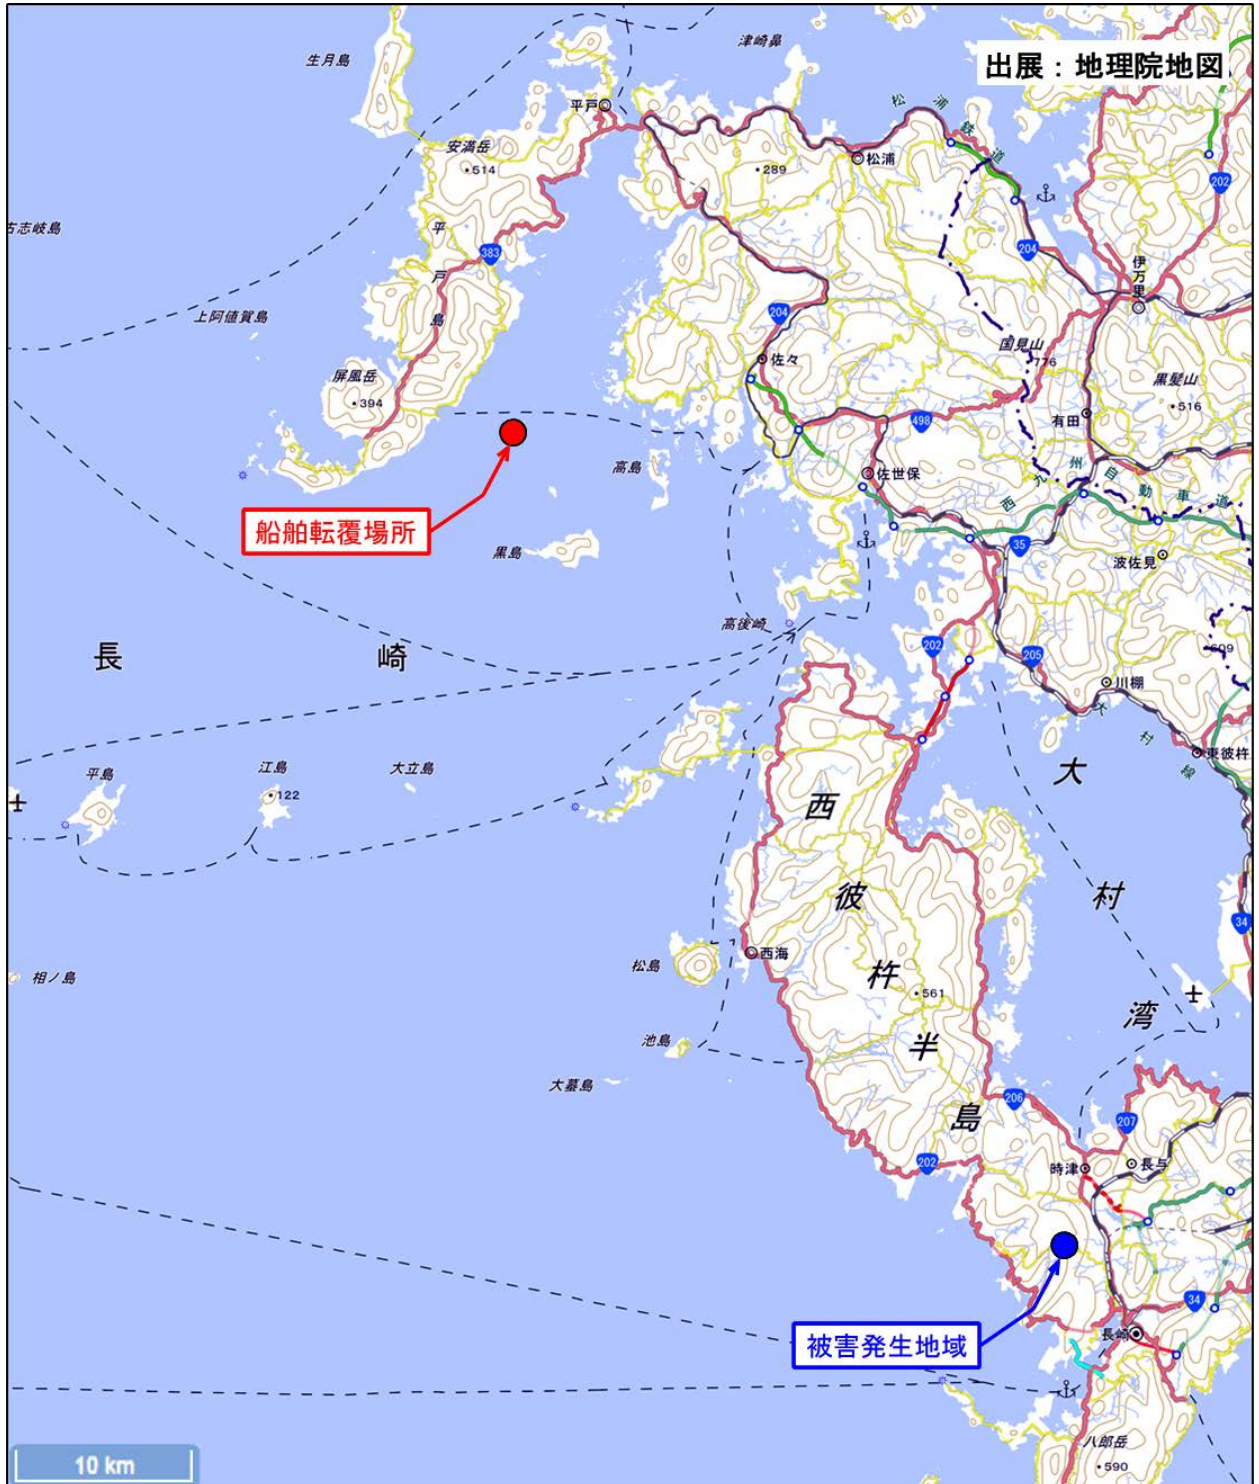
【参考】佐世保市沖の船舶転覆

8月9日、佐世保市沖で発生した船舶の転覆に関する情報があり、佐世保海上保安部に聞き取り調査を行った。

佐世保海上保安部によると、船長は、「07時頃に急に辺りが暗くなり、南西方向（左舷船尾）からの強い風をうけて転覆した」と証言した。

この被害は突風によると考えられるが、その種類、強さについては不明である。

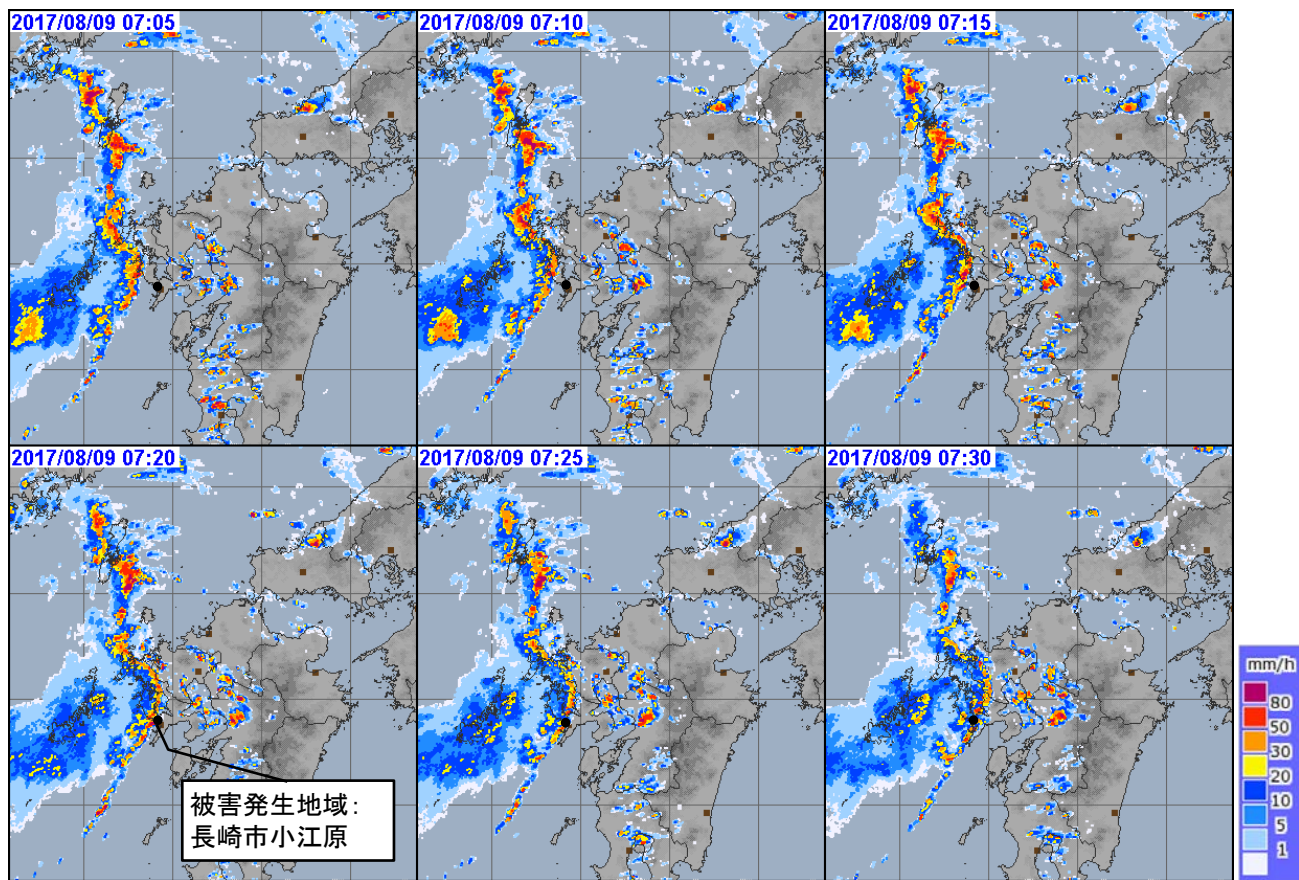
気象レーダー画像（8月9日07時05分～07時30分）

- ・気象レーダー観測によると、発達した降水域が長崎市小江原付近を07時20分頃に東方向へ移動していた。
- ・長崎地方気象台の観測データで、07時20分頃からガストフロント通過時に特徴的な変化が見られた。

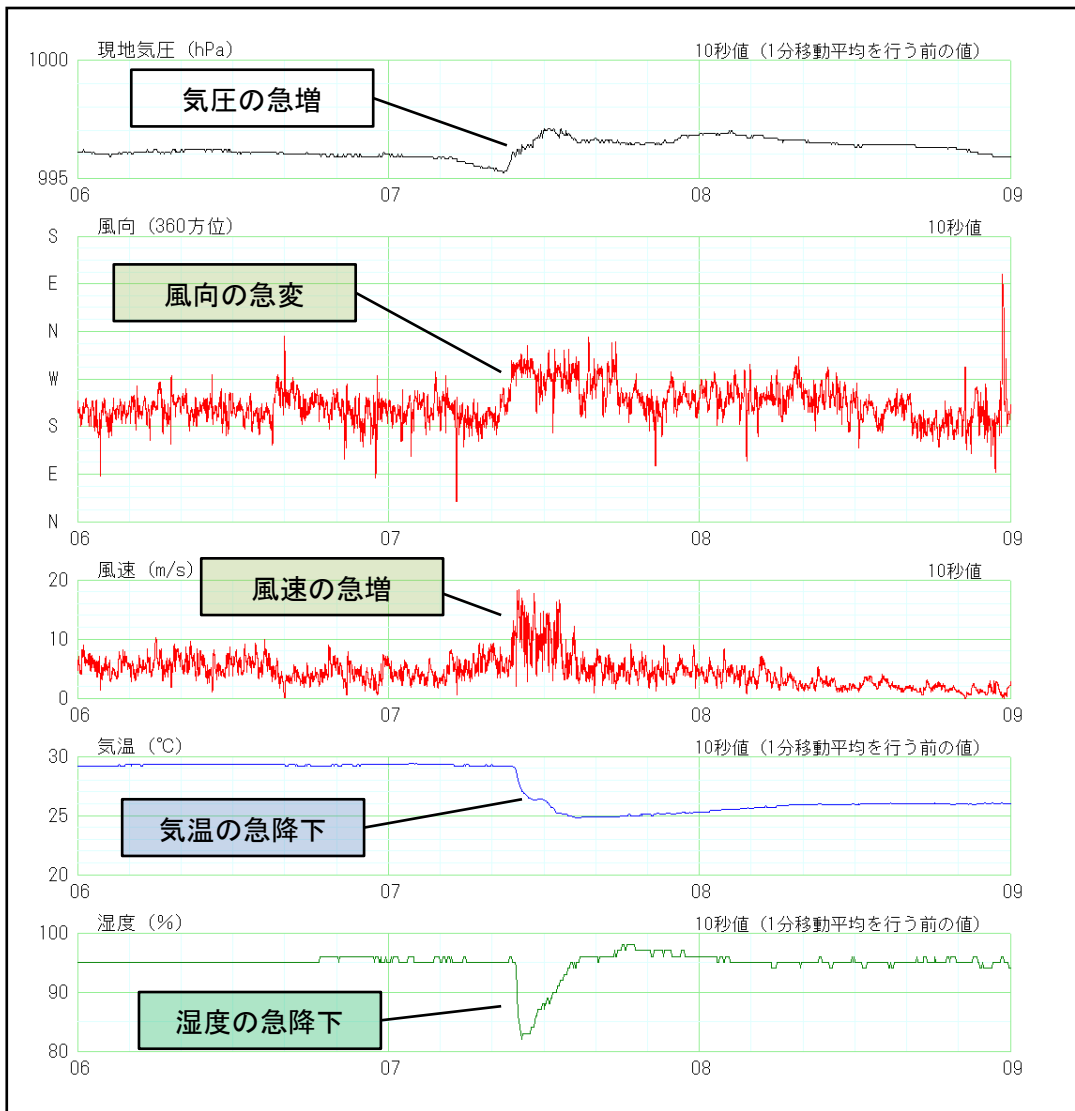
長崎地方気象台の10秒値時系列グラフ(8月9日06時00分～09時00分)

- ・突風発生時に活発な積乱雲が付近を通過中であった。
- ・漏斗雲の目撃や耳に異常を感じたなどの竜巻を示唆する情報は得られなかった。
- ・風は急に強くなり、その状態が10分程度続いたという証言が複数あった。
- ・被害地に近い長崎地方気象台の観測データで、ガストフロント通過時に特徴的な風速の急増、気温の降下、気圧の上昇がみられた。
