現地災害調査報告

平成30年6月16日に沖縄県国頭郡伊江村で発生した突風について

平成30年10月11日
沖縄气象台
気象庁観測部

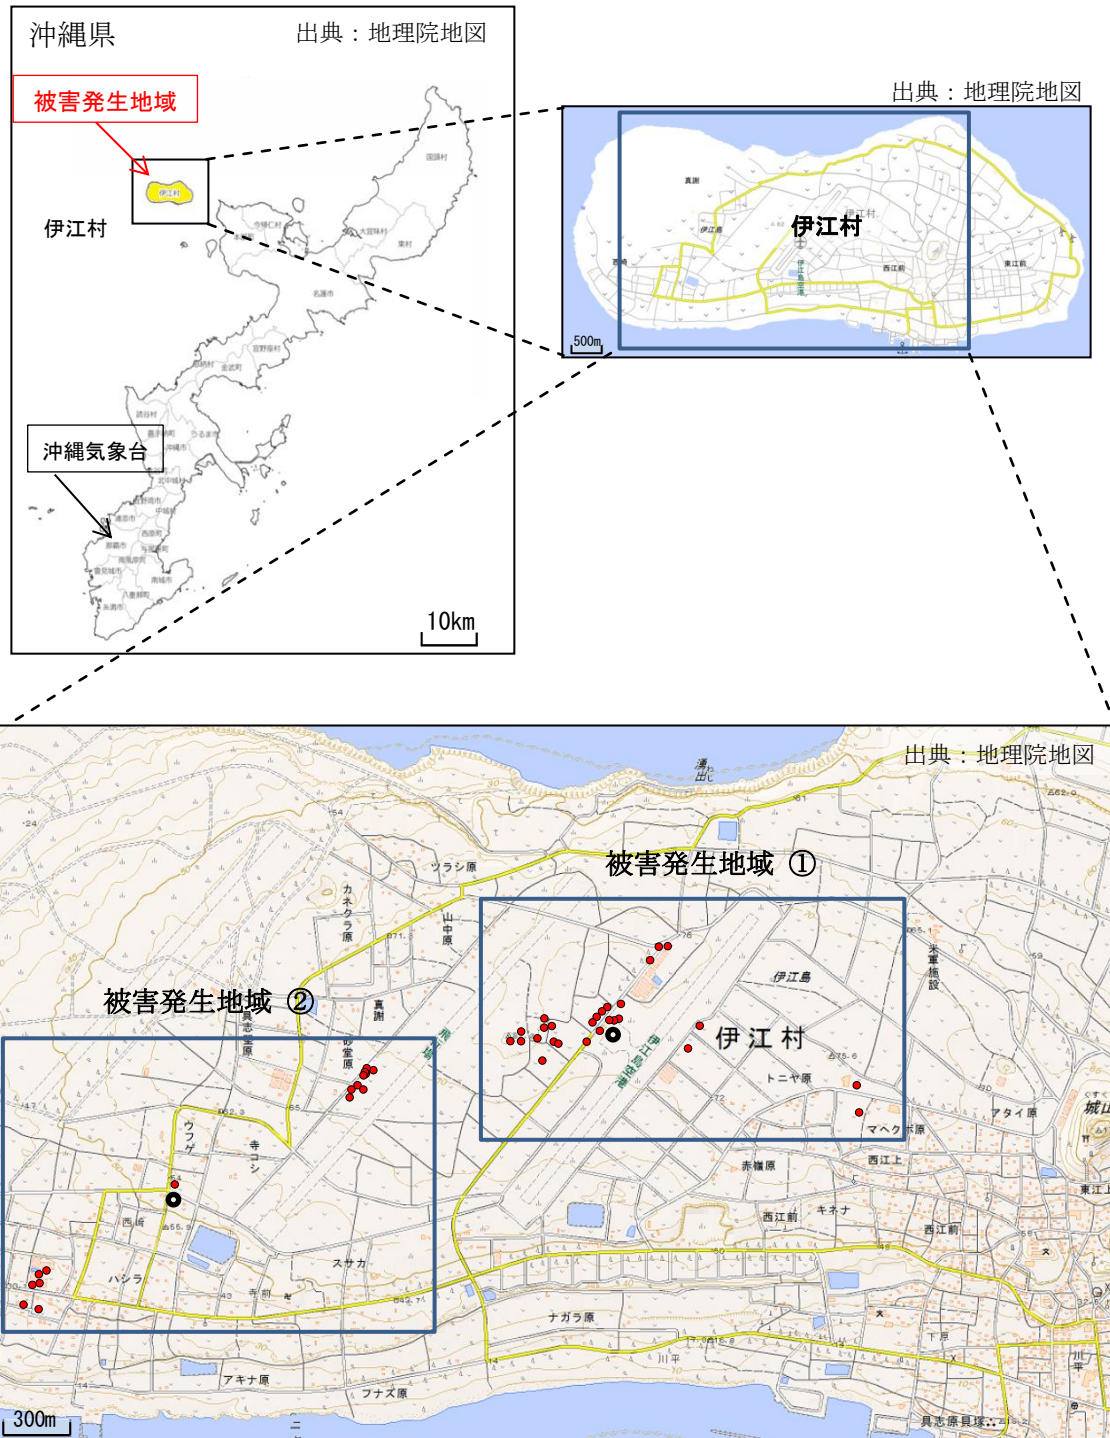
(1) - 1 被害発生地域図

被害範囲は、伊江村東江上から西江前にかけての幅約570m、長さ約4.1kmであった。（現地調査結果による）

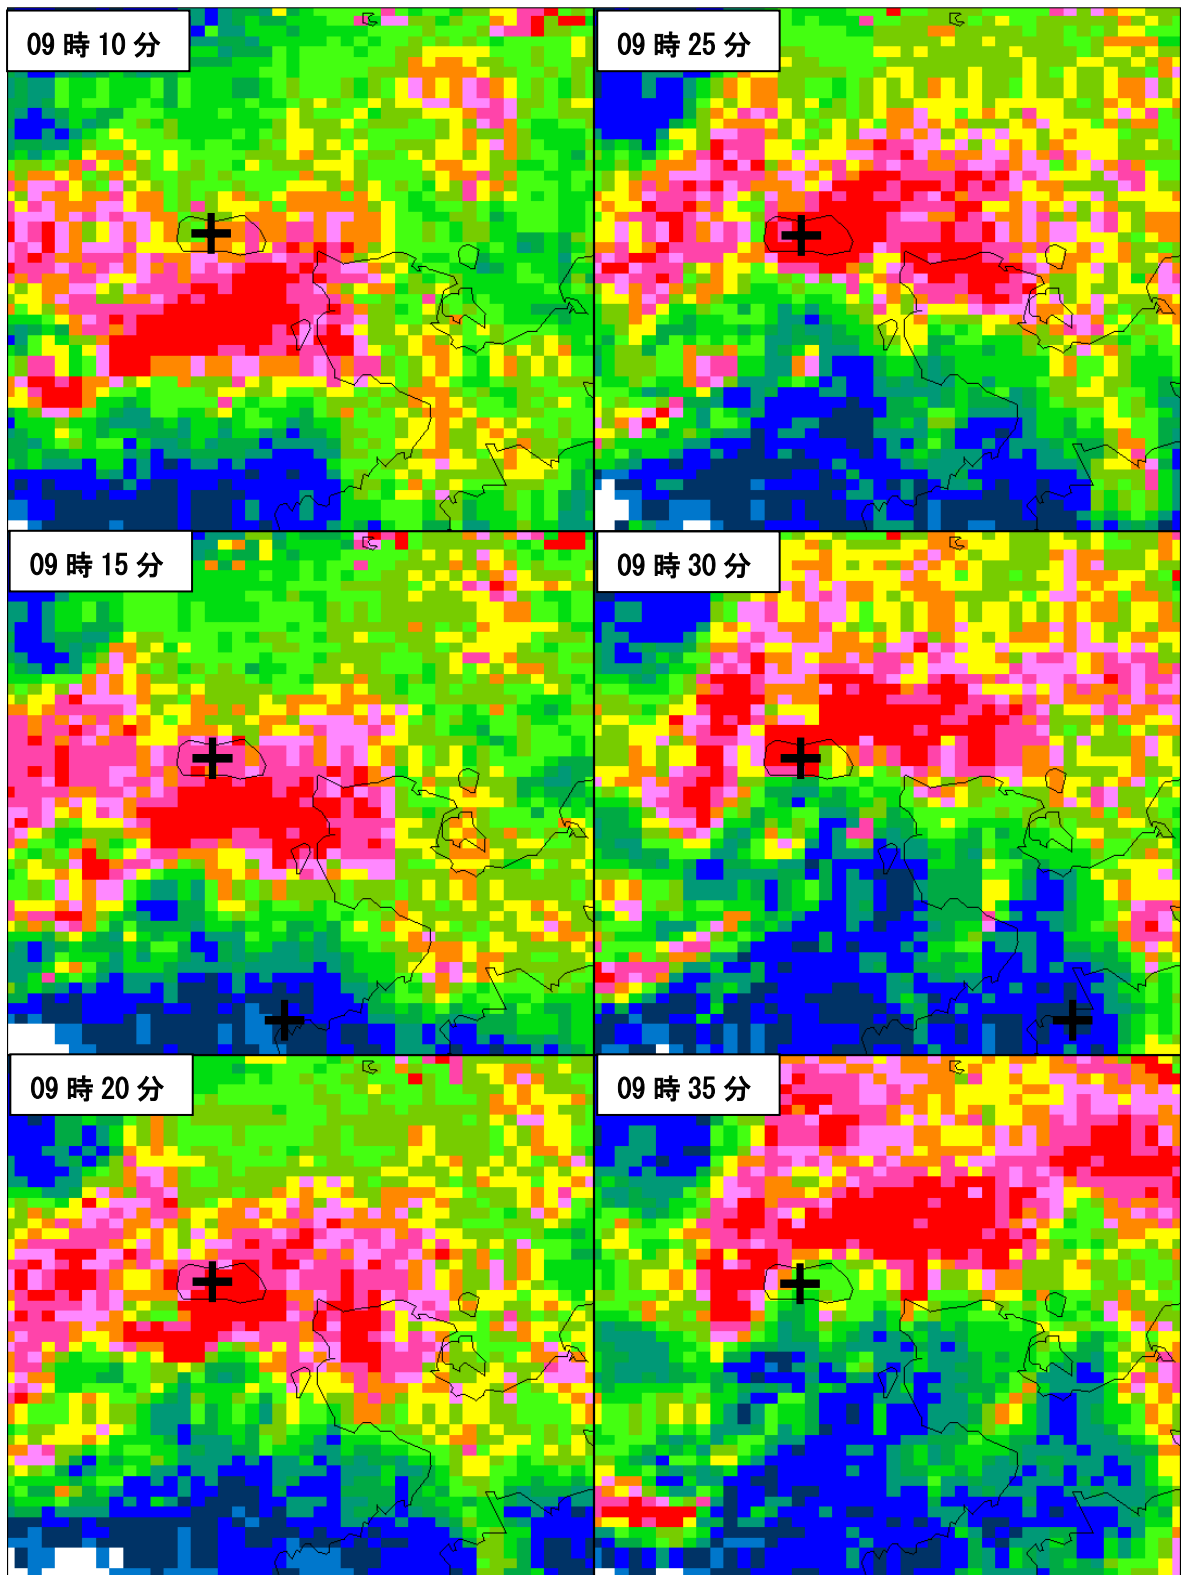
気象レーダー画像（平成 30 年 6 月 16 日 09 時 10 分～09 時 35 分）

気象レーダー観測では、伊江村で突風が発生した09時30分頃には、非常に発達した降水域が被害地付近を通過した。また、伊江村管理の風向風速計の観測データでは、09時29分に伊江島空港で南南東62.1m/s、09時31分に西崎公民館で東北東59.9m/sの最大瞬間風速（0.25秒毎に観測した前1分間の最大値）を観測した。
