現地災害調査報告

平成30年6月20日に和歌山県御坊市で発生した突風について

平成30年7月24日

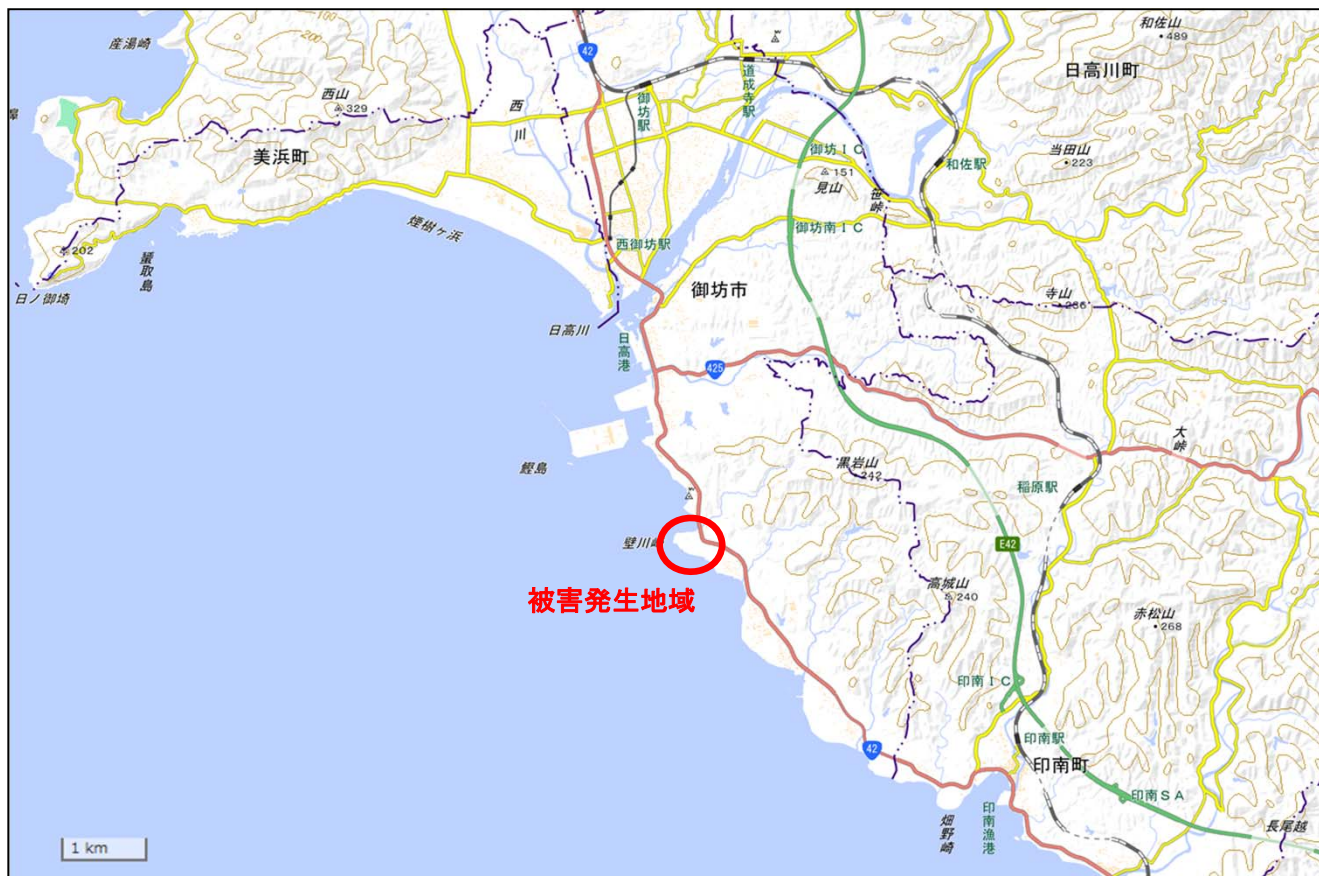
(1)被害発生地域図(御坊市)

この突風による被害範囲は、長さ約0.3km、幅約110mであった。

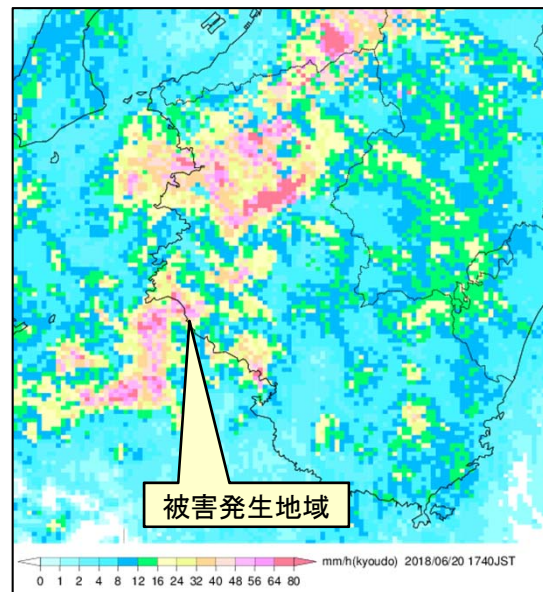
気象レーダー画像 (降水強度) (6月20日17時40分)

6月20日は、西日本に停滞する梅雨前線に向かって、南から暖かく湿った空気が流れ込んでいた。このため、大気の状態が非常に不安定となり、夕方から夜のはじめ頃にかけて、発達した雨雲が次々に県内を通過した。気象レーダーによる観測では、御坊市で突風が発生した時刻には、発達した積乱雲が被害発生地域を通過中であった。
