現地災害調査報告

平成30年7月4日に高知県高知市春野町で発生した突風について

平成30年10月19日

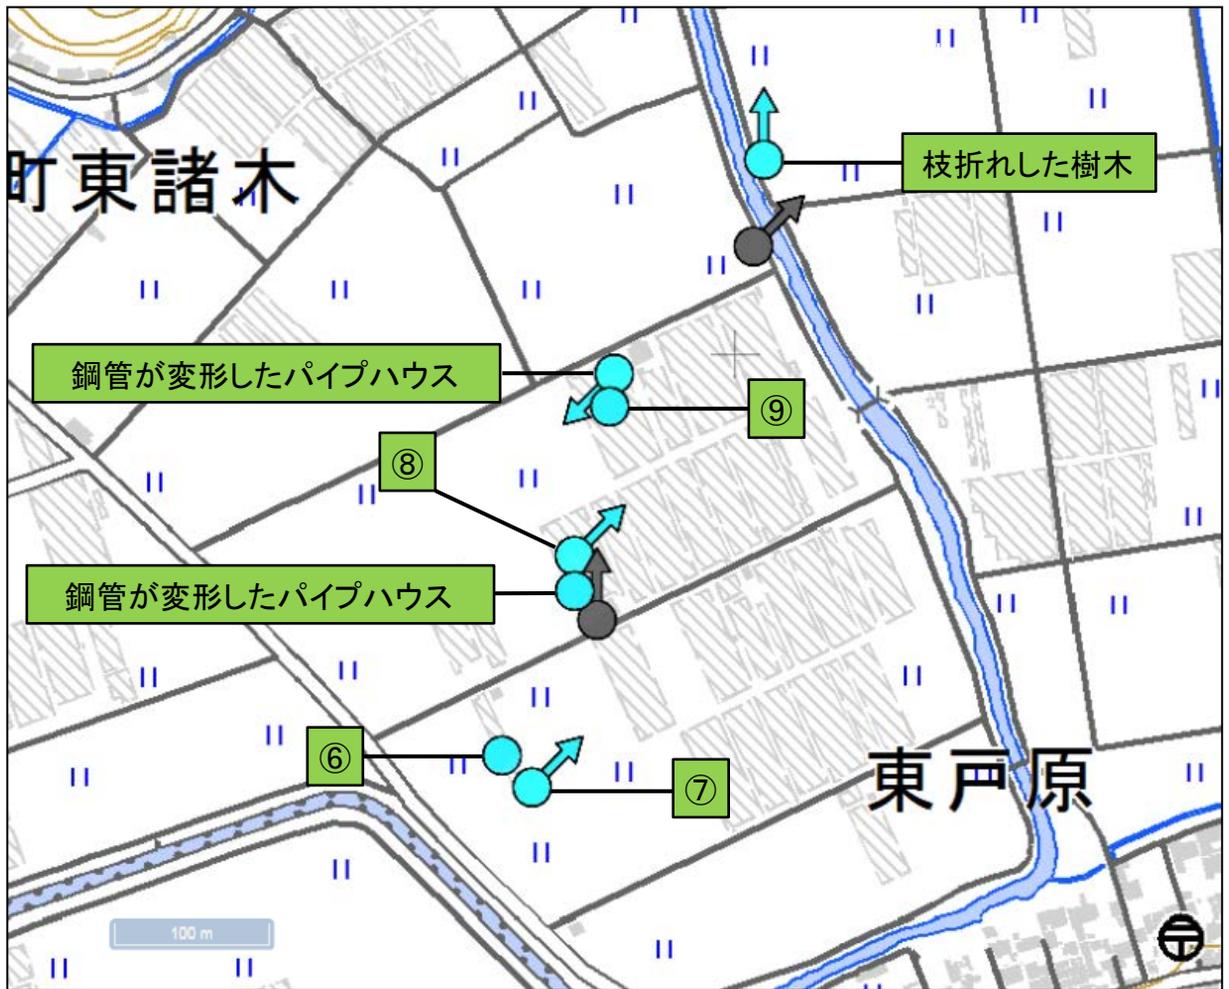
(2) - 2 - 1 被害発生地域拡大図(高知市春野町東諸木西戸原地区～亀割地区)

風速約38m/s以下(JEF0以下)と推定した被害や痕跡
-

風速を推定できなかった被害や痕跡
- 矢印 物が倒れたり、飛散した方向
- ⑥～⑨ 写真を撮影した被害
