現地災害調査報告

平成30年9月29日に宮崎県東諸県郡綾町で発生した
突風について

平成30年10月11日

宮崎地方气象台

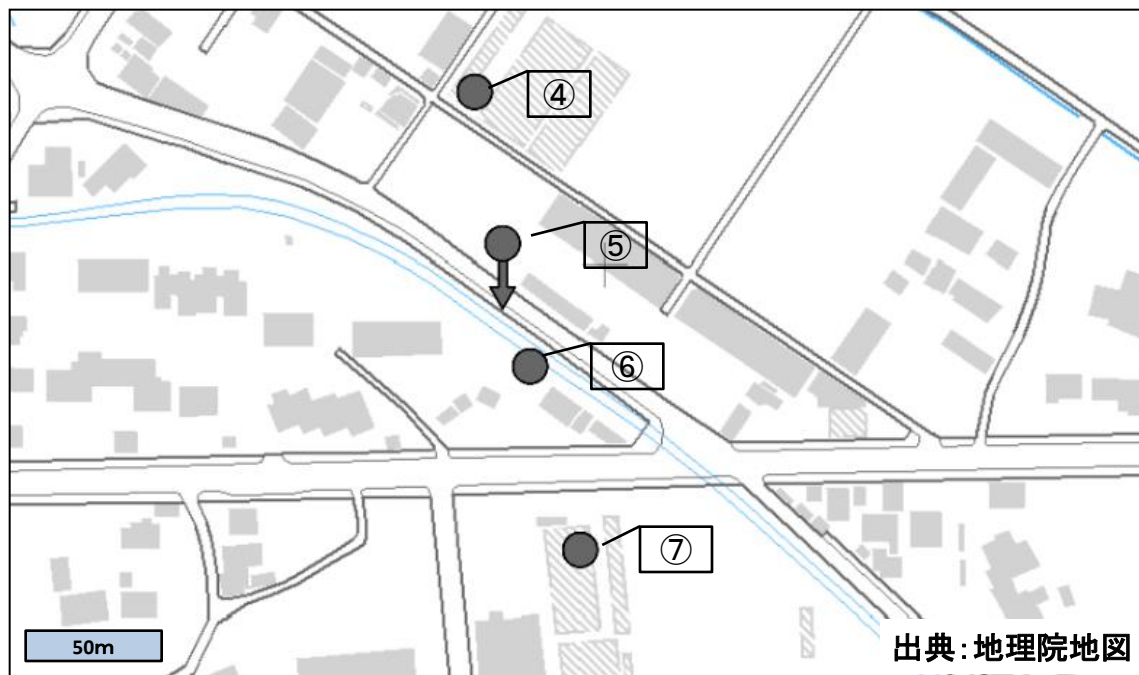
イ地区

①～⑦:被害状況の写真の番号と対応

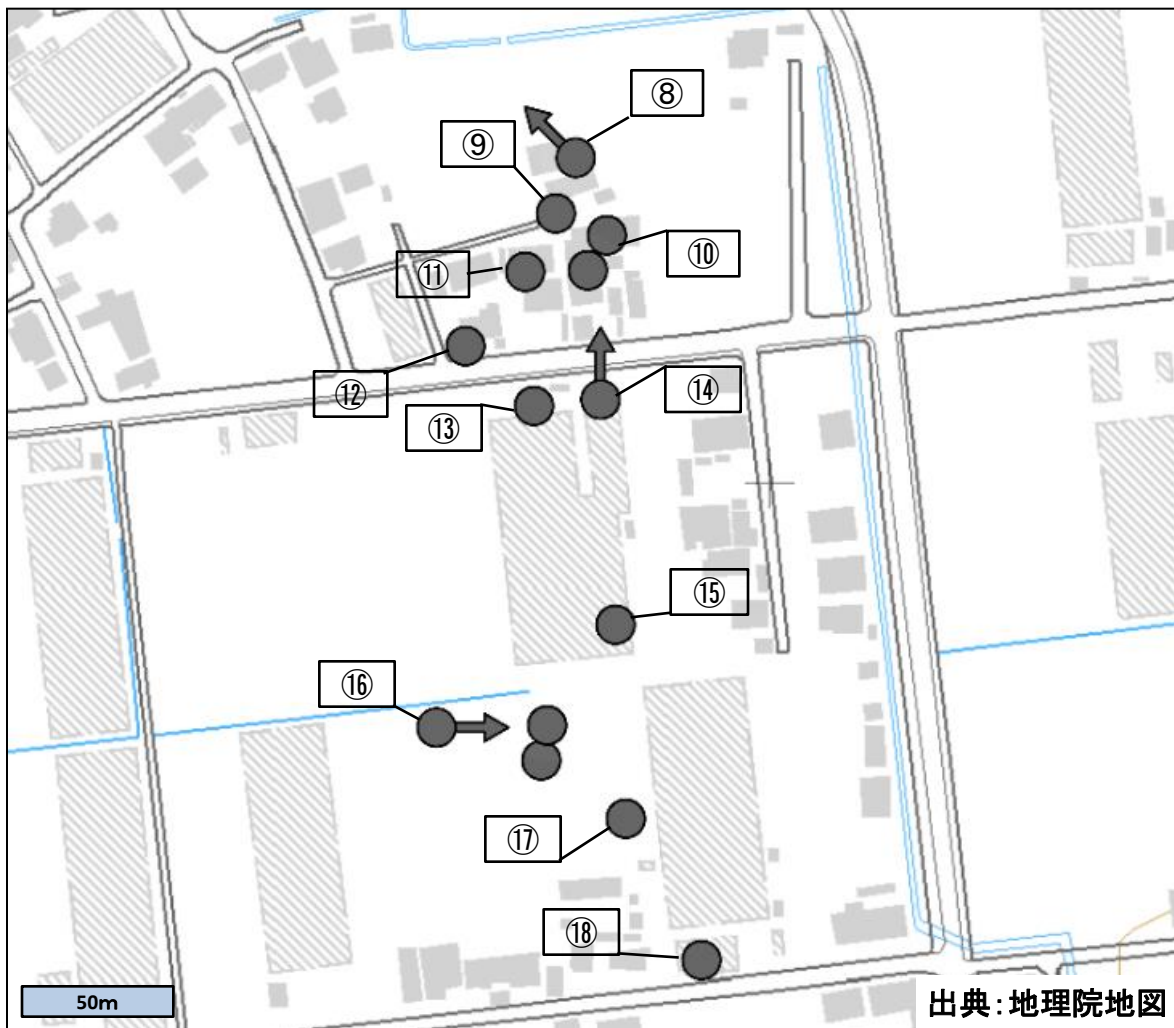
ウ地区

⑧～⑱:被害状況の写真の番号と対応

- ・「ゴー」という音がした。
- ・南から北に音の移動を感じた。
- ・22時40分頃、「ゴー」という音がした。
- ・農業用のビニールが10m程度巻き上がるのを見た。
- ・「ゴー」という音が南から聞こえてきた。
