# 現地災害調査報告

平成30年10月24日に北海道浦河郡浦河町で発生した突風について

平成30年12月5日

室蘭地方気象台

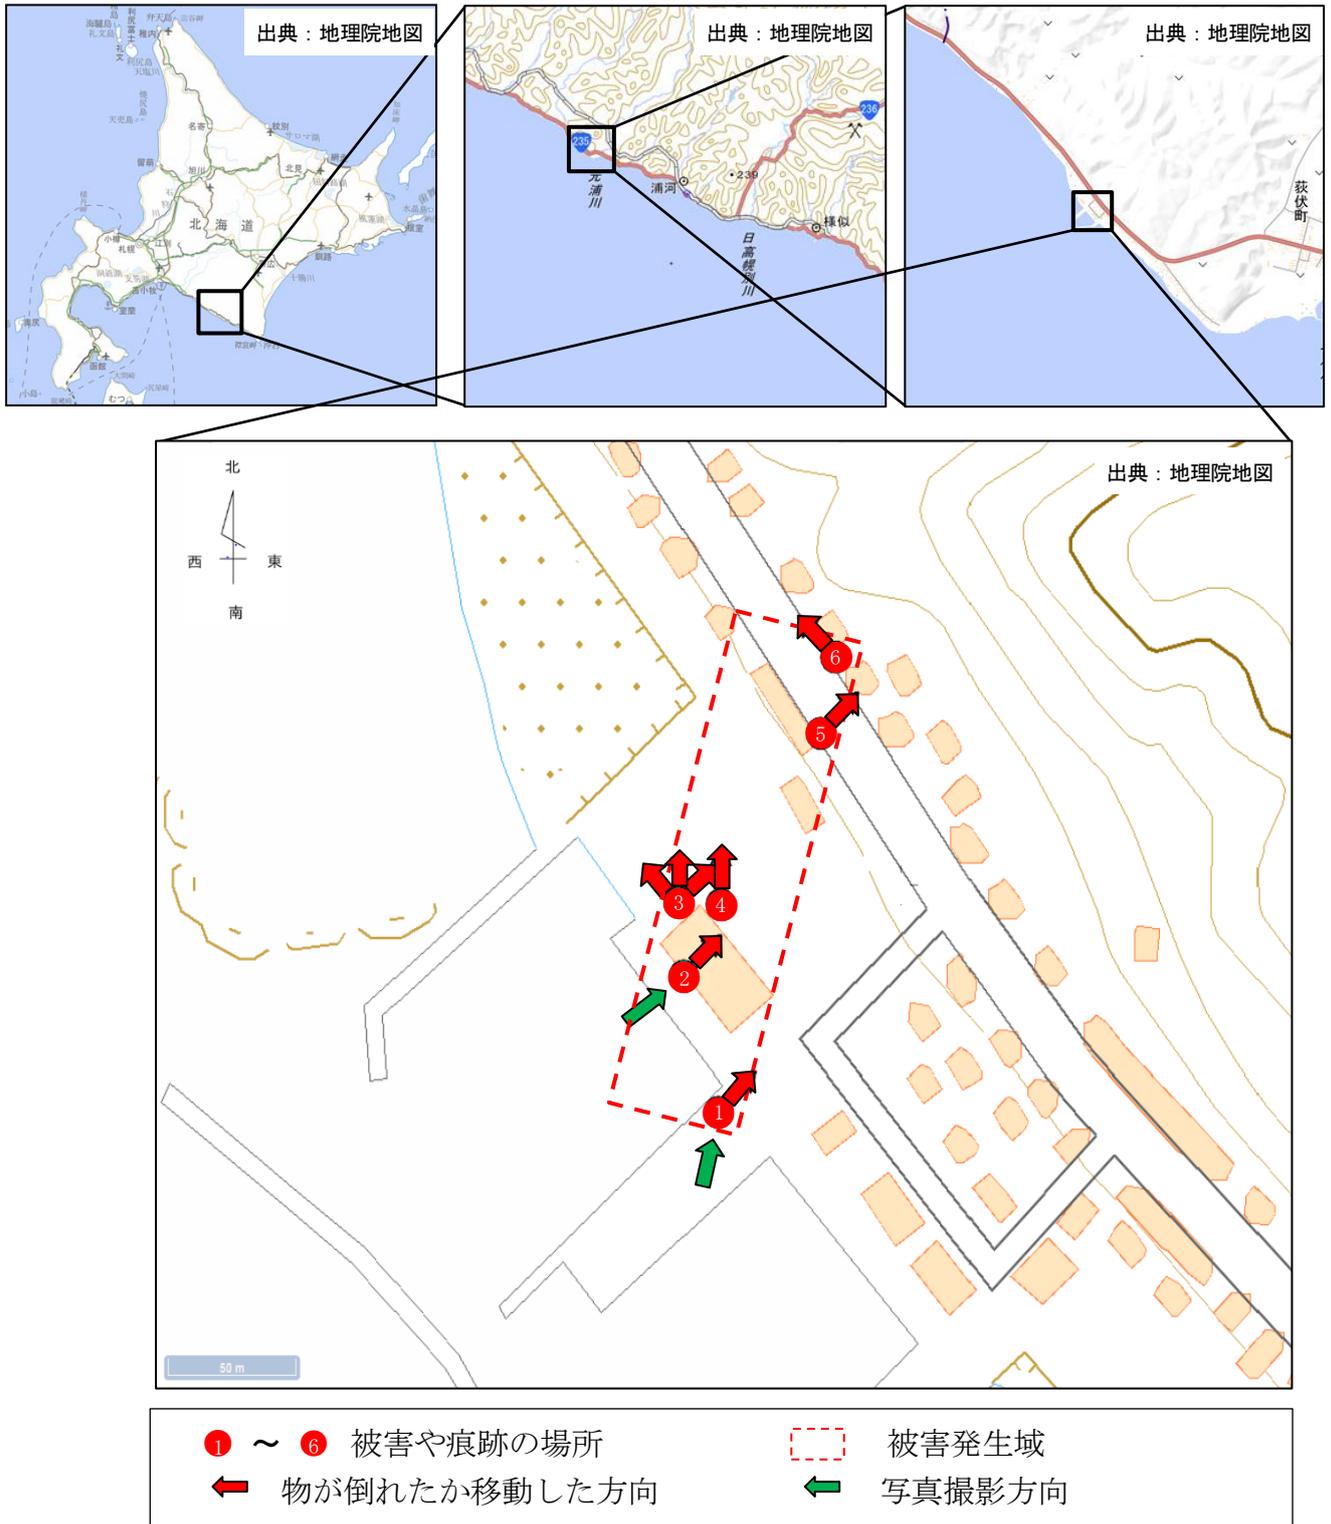
#### (1) 被害発生地域

この突風による被害範囲は長さは約0.2km、幅約50mであった。

- ・中央埠頭に置いていたタンクが北東に約10m移動した。(地点①)
- ・鉄骨造倉庫のシャッターがV字状に曲がりレールから外れ落ちていた。(地点②)
- ・倉庫北西側に置いていた木箱が周辺に散乱していた。(地点③)
- ・倉庫北西側に置いていたコンテナが北方向に約30m飛ばされていた。(地点④)
- ・灯油タンクが北東方向に倒れていた。(地点⑤)
- ・バス停が北西方向に倒れていた。(地点⑥)
