現地災害調査報告

令和元年6月4日に沖縄県那覇市で発生した突風について

令和元年9月6日

沖縄気象台

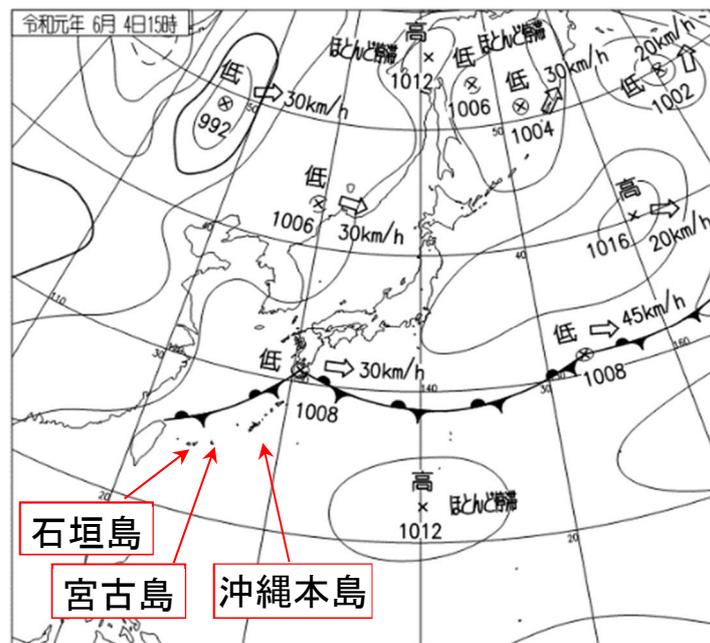
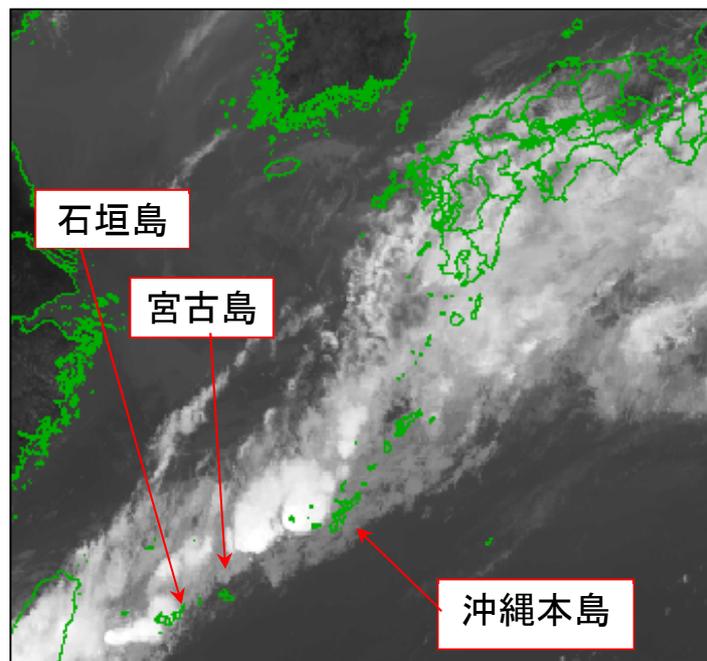
6月4日は、鹿児島県付近に低気圧があり、低気圧の中心から台湾の北と日本の東にそれぞれ梅雨前線がのび、ほとんど停滞していた。沖縄本島地方は、梅雨前線の南側にあり、南西から吹き込む暖かく湿った空気により大気の状態が非常に不安定となった。同日09時には東シナ海の梅雨前線に沿って発達した線状の降水域が形成され、16時には沖縄本島を通過した。

6月4日15時の地上天気図（上）と気象衛星赤外画像（下）

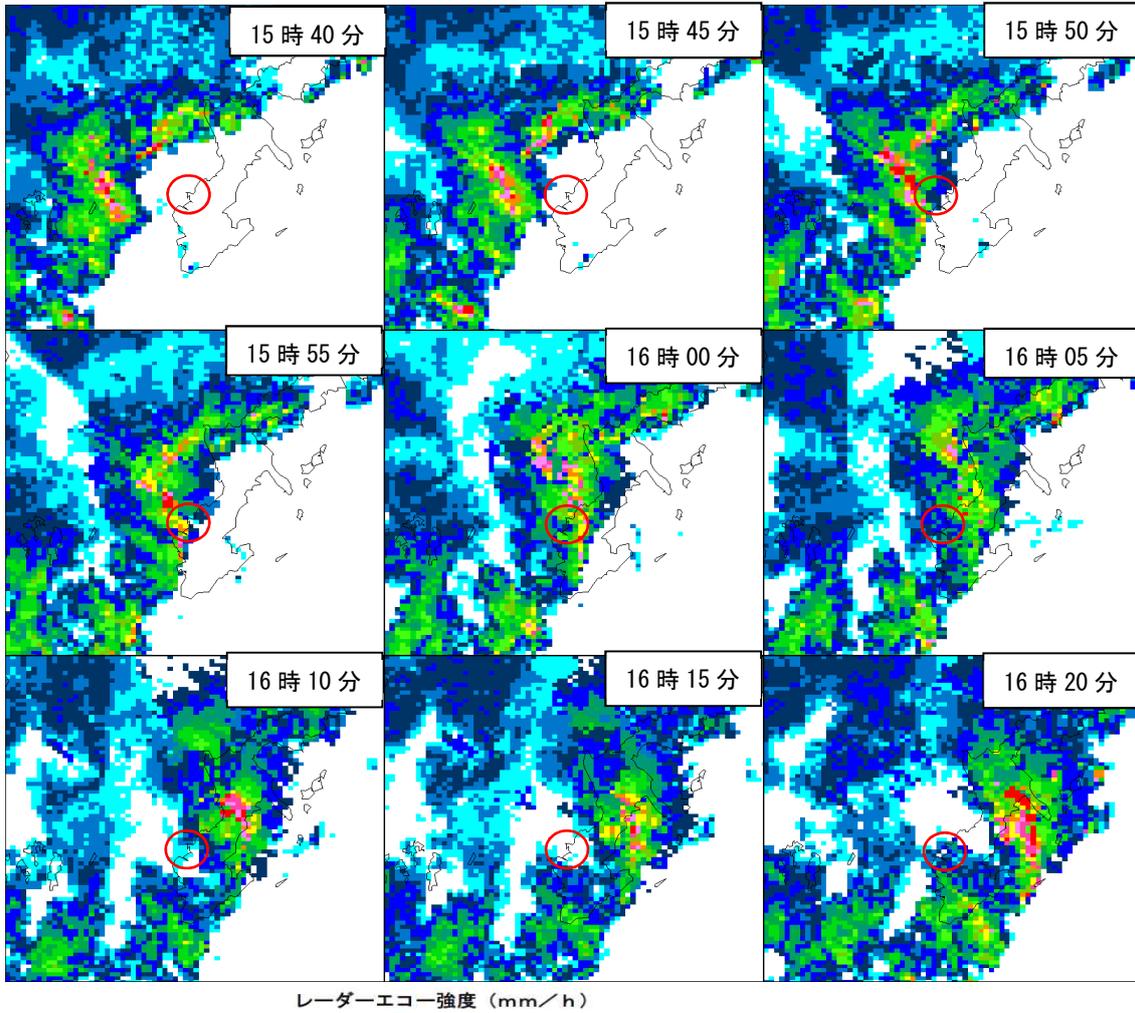
気象レーダー観測では、15時55分頃には、那覇市港町付近を非常に発達した降水域が通過した。また、那覇港管理組合の風向風速計では、15時54分に新港ふ頭で西南西30.0m/sの最大瞬間風速（1秒毎に観測した前1分間の最大値）を観測した。

気象レーダー画像 (6月4日 15時40分~16時20分)

图中○印は被害発生地域を示す。

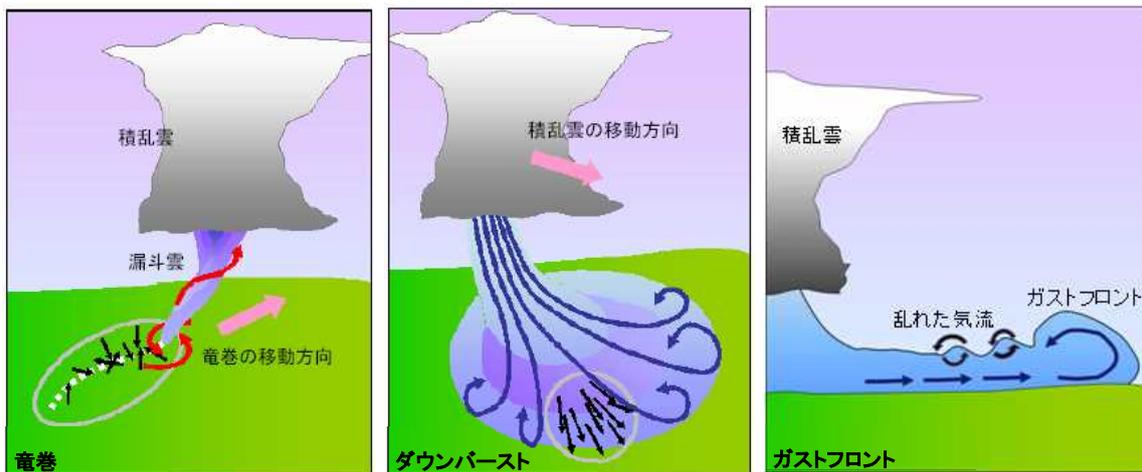
↑竜巻の模式図(左)

赤矢印は空気の流れ、黒矢印は樹木等の倒壊方向、白点線は竜巻の経路を表しています。竜巻の発生時にはしばしば積乱雲から漏斗状の雲がのびています。竜巻は周囲の空気を吸い上げながら移動しますので、倒壊物等は竜巻の経路に集まる形で残ります。
