現地災害調査報告

令和元年12月2日に静岡県掛川市で発生した突風について

令和2年3月25日

静岡地方気象台

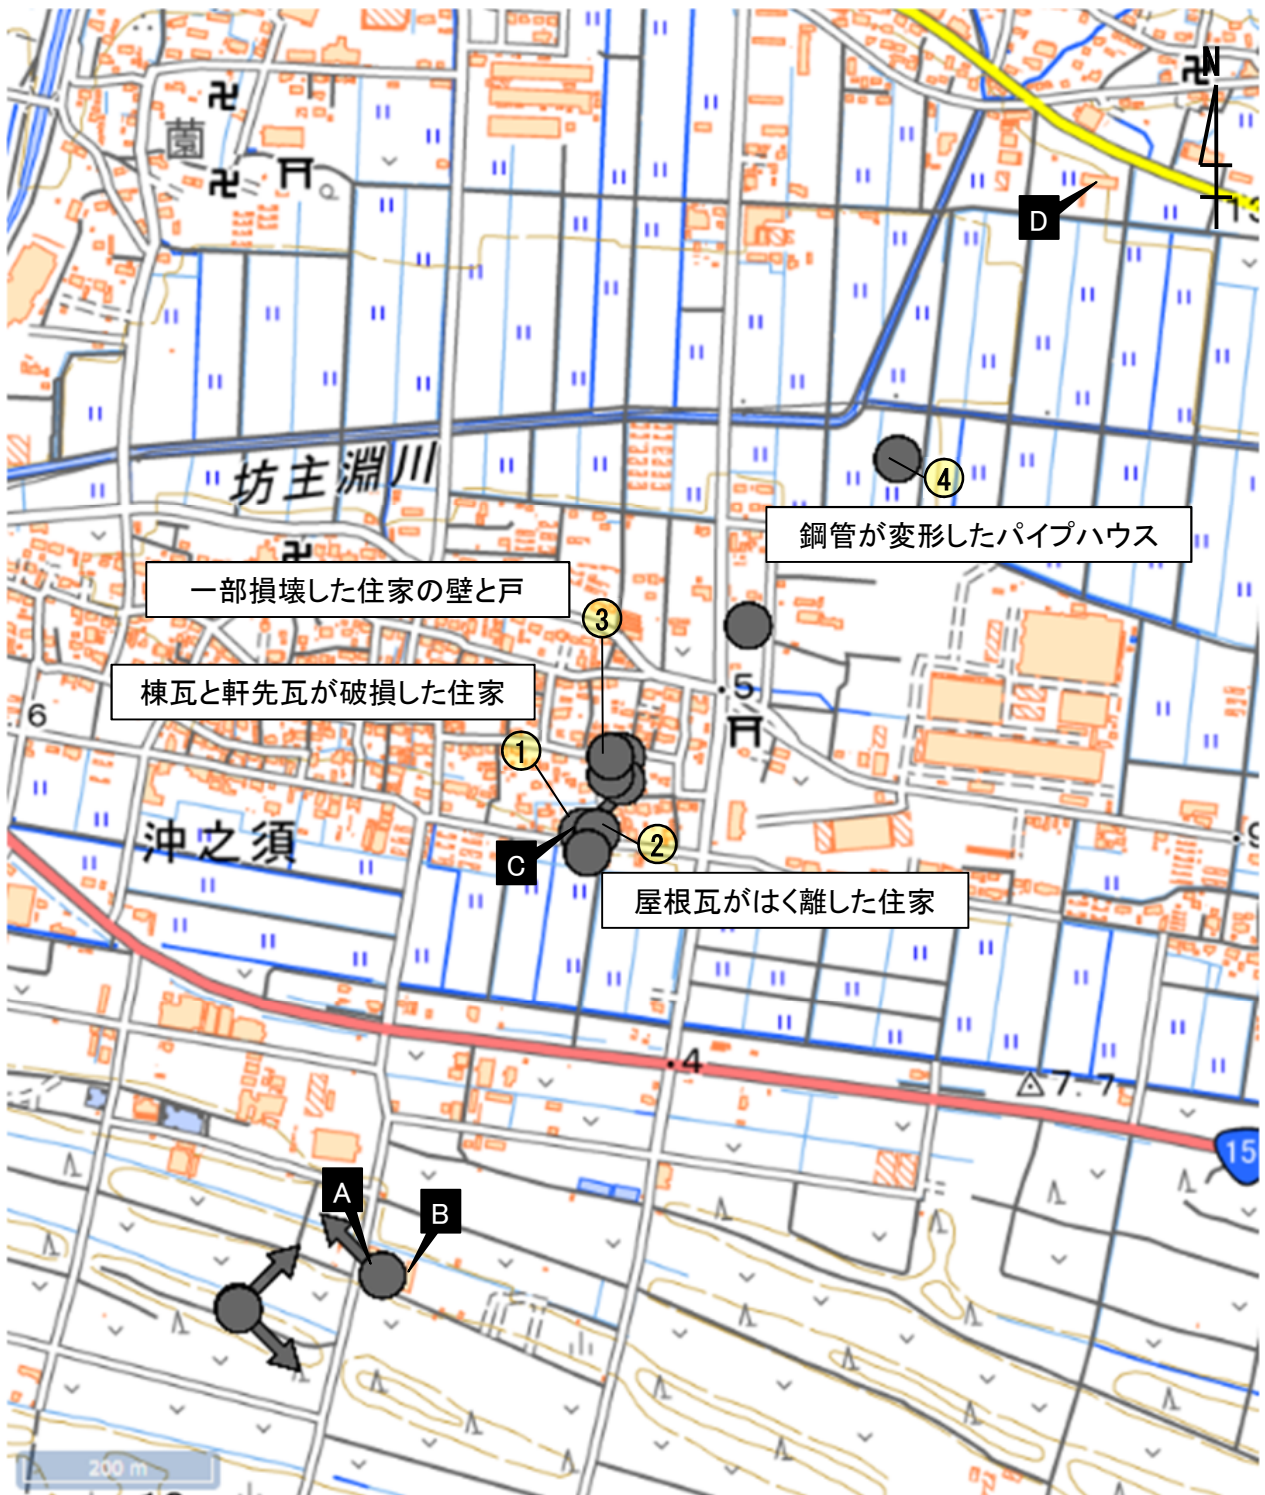
3-2 被害発生地域拡大図（静岡県掛川市沖之須から大淵）

被害の範囲の長さは約1.2km、幅は約130mであった。

- ・人的被害 : なし
- ・住家被害 : 住家一部損壊 3棟
- ・非住家被害 : 3棟
- ・その他の被害 : ビニールハウス倒壊 2棟
