津波の高さと被害との関係

(平成23年東北地方太平洋沖地震の事例より)

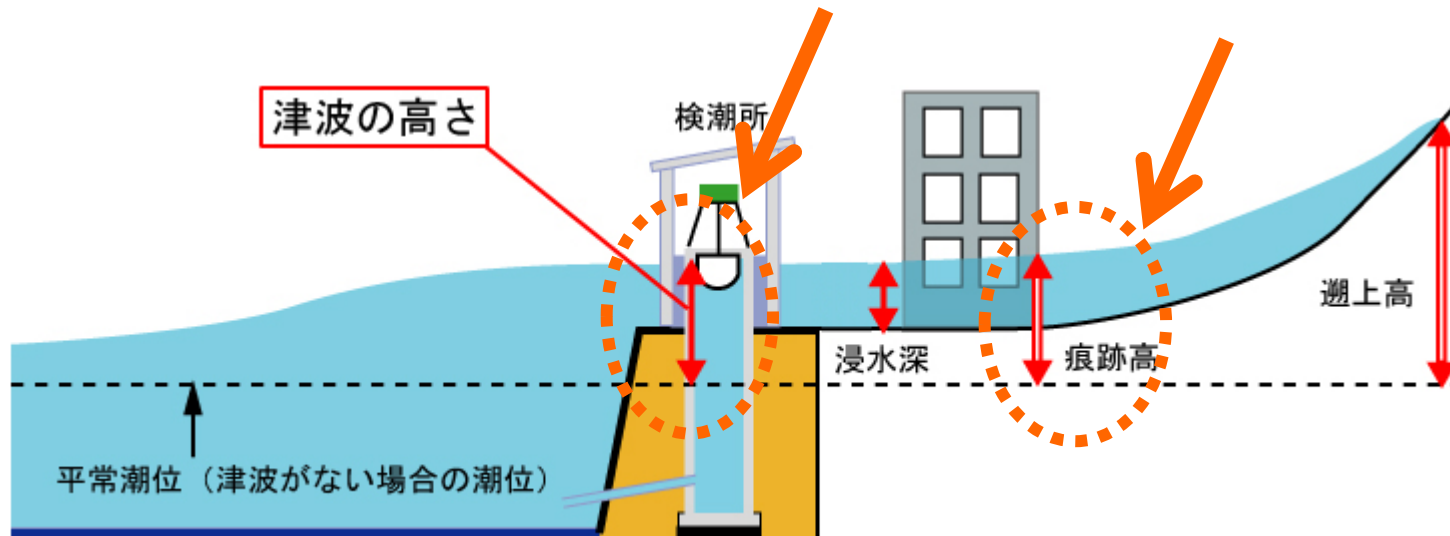
調査概要

地方自治体から得られた津波による被害状況と、気象庁において実施した痕跡高による津波の高さ調査や検潮所での潮位データを比較することにより、沿岸での津波の高さと被害との関係を調査した。

また、この結果を、国土交通省都市局による浸水被害調査と照合した。なお、沿岸での津波の高さ・痕跡高は、高潮警報の発表基準が低いところから1m程度であることから、それを沿岸部での平均的標高とし、概ね沿岸での浸水深+1mと見なす。

調査時期：平成23年5月27日～6月14日、
平成23年8月8日～10月5日
