## 鶴見岳・伽藍岳の火山活動解説資料（平成 29 年 11 月）

福岡管区气象台

地域火山監視・警報センター

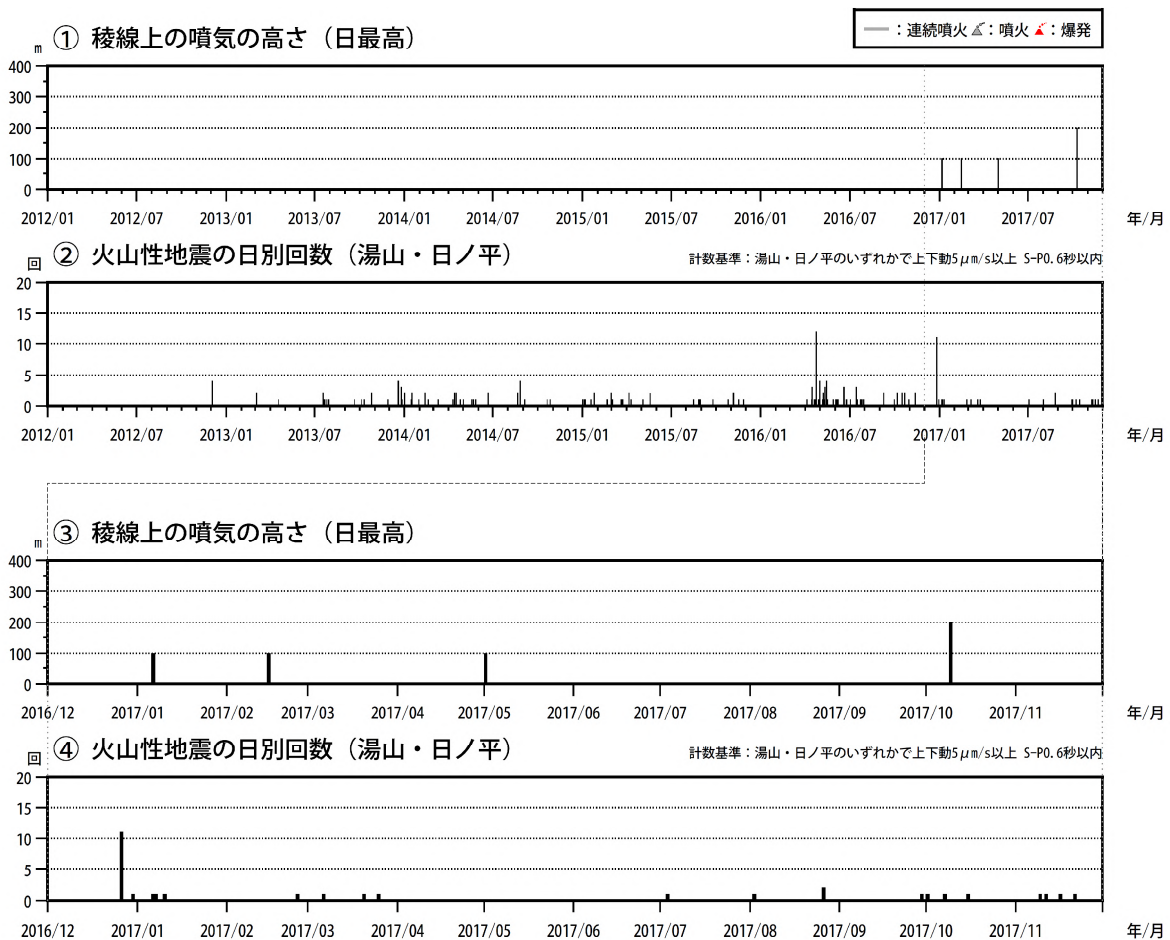
図 2 鶴見岳・伽藍岳 火山活動経過図（2012年1月～2017年11月）

- ・噴気は認められませんでした（10月：200m）。
- ・火山性地震の月回数は4回（10月：3回）と少ない状態でした。
- ・火山性微動は2010年11月の観測開始以降、観測されていません。

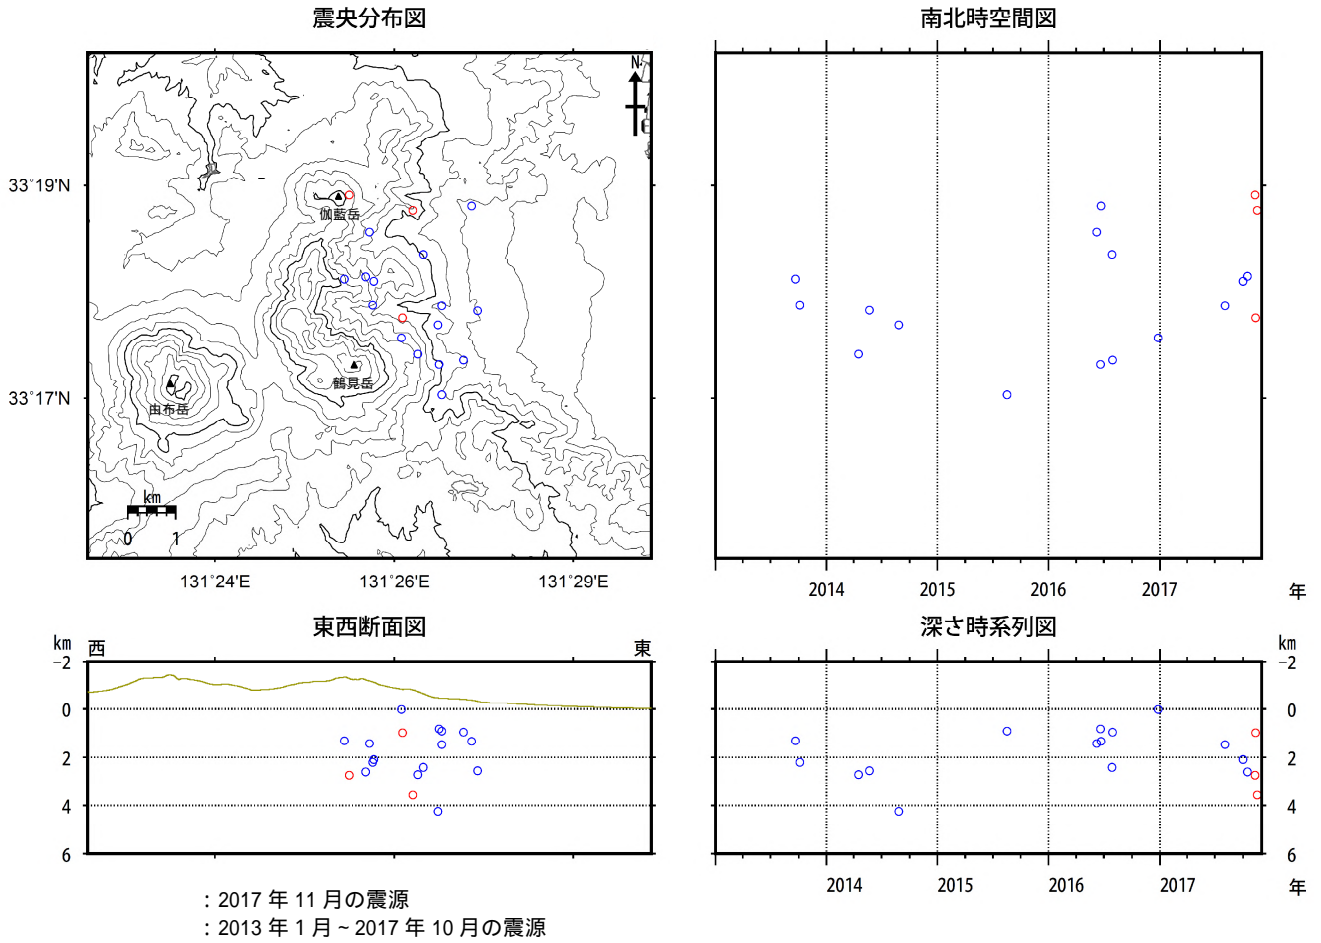
図 3 鶴見岳・伽藍岳 震源分布図（2013 年 1 月 ~ 2017 年 11 月）  
 < 11 月の状況 >

震源は、鶴見岳から伽藍岳にかけての深さ 1 ~ 4 km 付近に分布しました（東西断面図）。  
 2017 年 8 月 1 日から震源決定方法を変更しています。

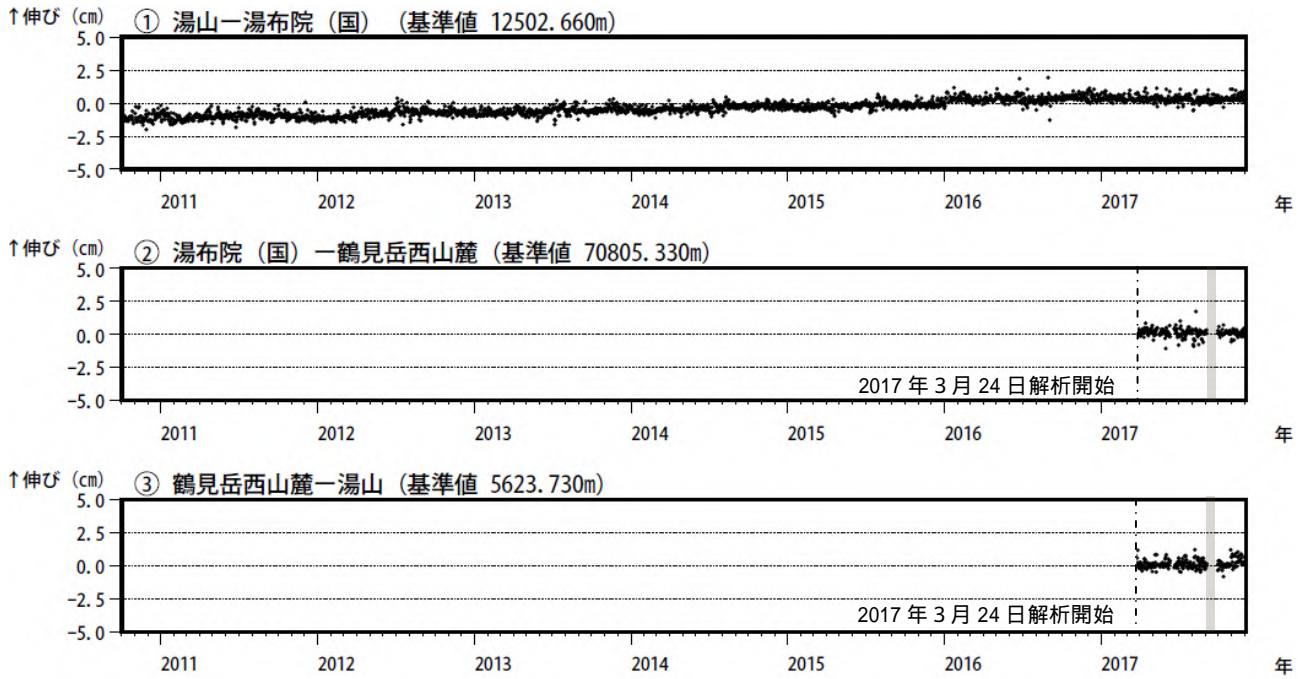
図 9 鶴見岳・伽藍岳 GNSS連続観測による基線長変化（2010 年 10 月～2017 年 11 月）  
GNSS連続観測では、火山活動によると考えられる特段の変化は認められませんでした。

2016 年 4 月 16 日以降の基線長は、平成 28 年（2016 年）熊本地震の影響（図中の赤破線）による変動が大きかったため、基準値に合うように調整しています。
