十勝岳の火山活動解説資料（平成25年7月）

札幌管区気象台
火山監視・情報センター

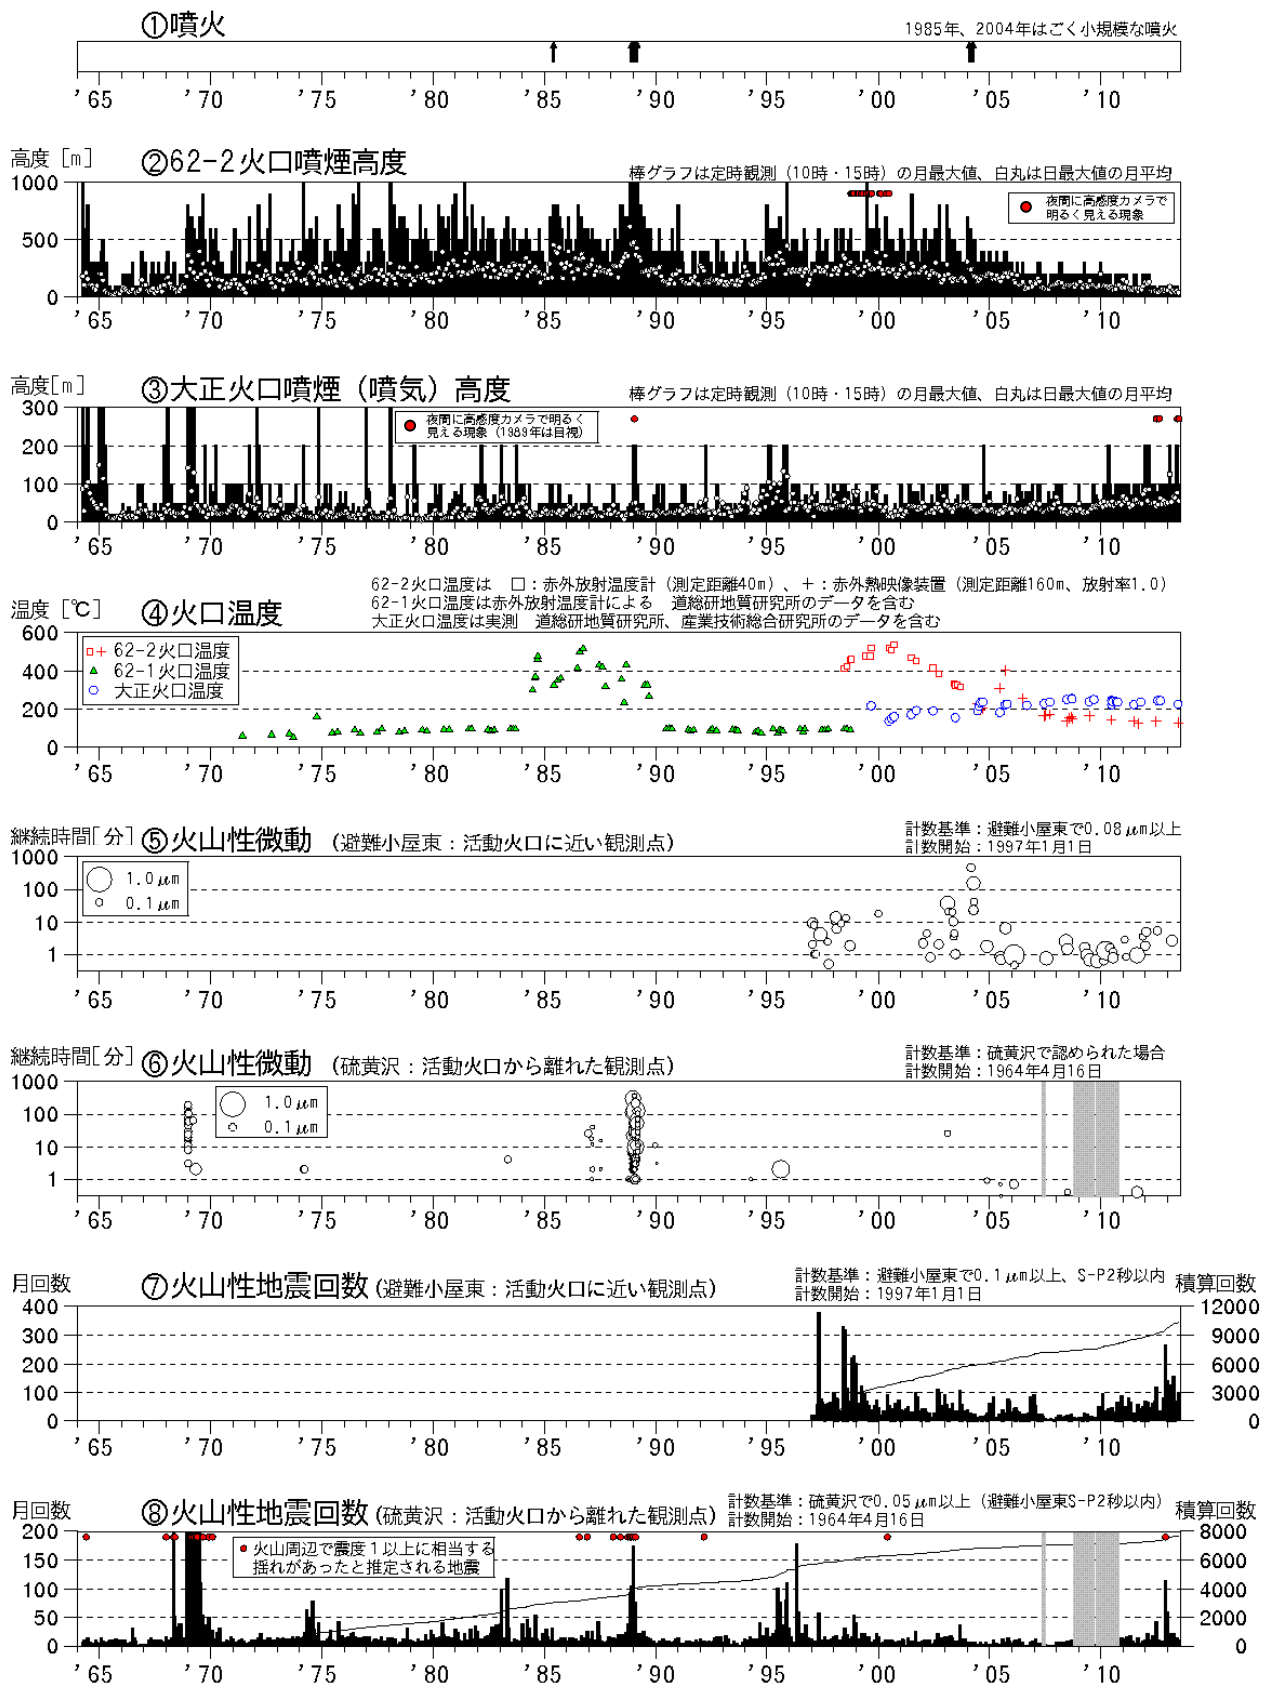
図 1 十勝岳 火山活動経過図（1964年 1 月～2013年 7 月）
 ⑥⑧：グラフの灰色部分は機器障害による欠測期間を示します

火山性地震は、2010年頃からやや多い状態で経過しています。

GPS連続観測では、2006年以降、62-2火口浅部の膨張を示すと考えられる変動が認められています。
