## 八甲田山の火山活動解説資料（平成 27 年 11 月）

仙 台 管 区 気 象 台  
火山監視・情報センター

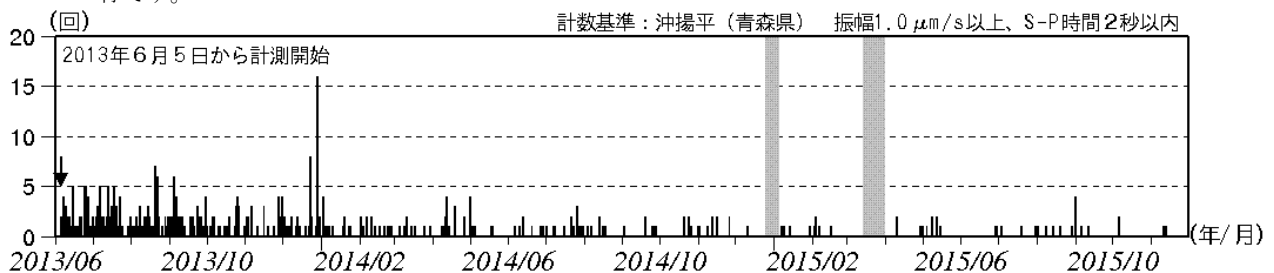
図 1 八甲田山 日別地震回数（2013 年 6 月～2015 年 11 月）

・ 2014 年 12 月 26 日から 2015 年 1 月 5 日及び 3 月 14 日から 3 月 31 日にかけて、基準観測点の機器障害により地震回数が欠測となっていますが、その他の観測点による監視では、この間、火山性地震及び火山性微動は観測されませんでした。

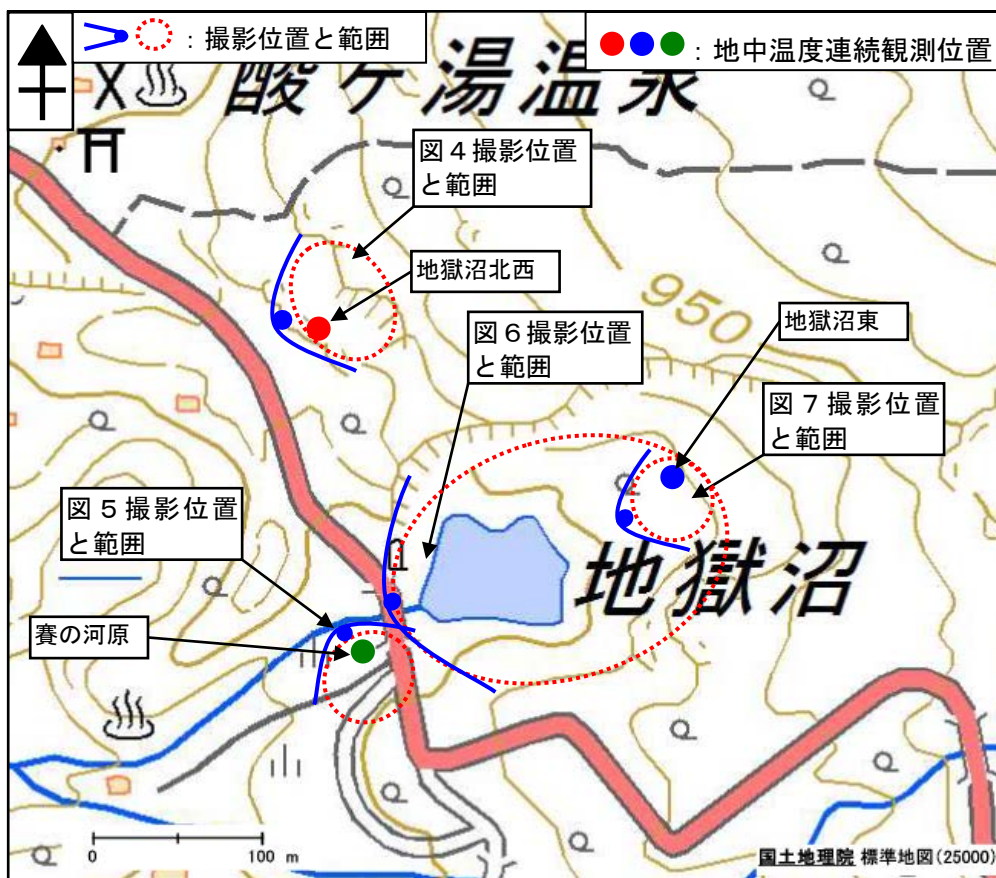
図3 八甲田山 地獄沼及び周辺の写真と地表面温度分布<sup>1)</sup> 撮影位置及び地中温度連続観測実施位置

10 日から 11 日にかけて実施した現地調査では、前回（2015 年 6 月 8 日）と比較して、地獄沼東岸で観測した新たな地熱は確認されませんでした。その他の地獄沼周辺の噴気や地熱域<sup>1)</sup>、地中温度<sup>2)</sup>の状況に特段の変化は認められませんでした。
