現地災害調査速報

平成27年8月5日に群馬県安中市及び富岡市で発生した突風について

平成27年8月28日

前 橋 地 方 気 象 台
東 京 管 区 気 象 台

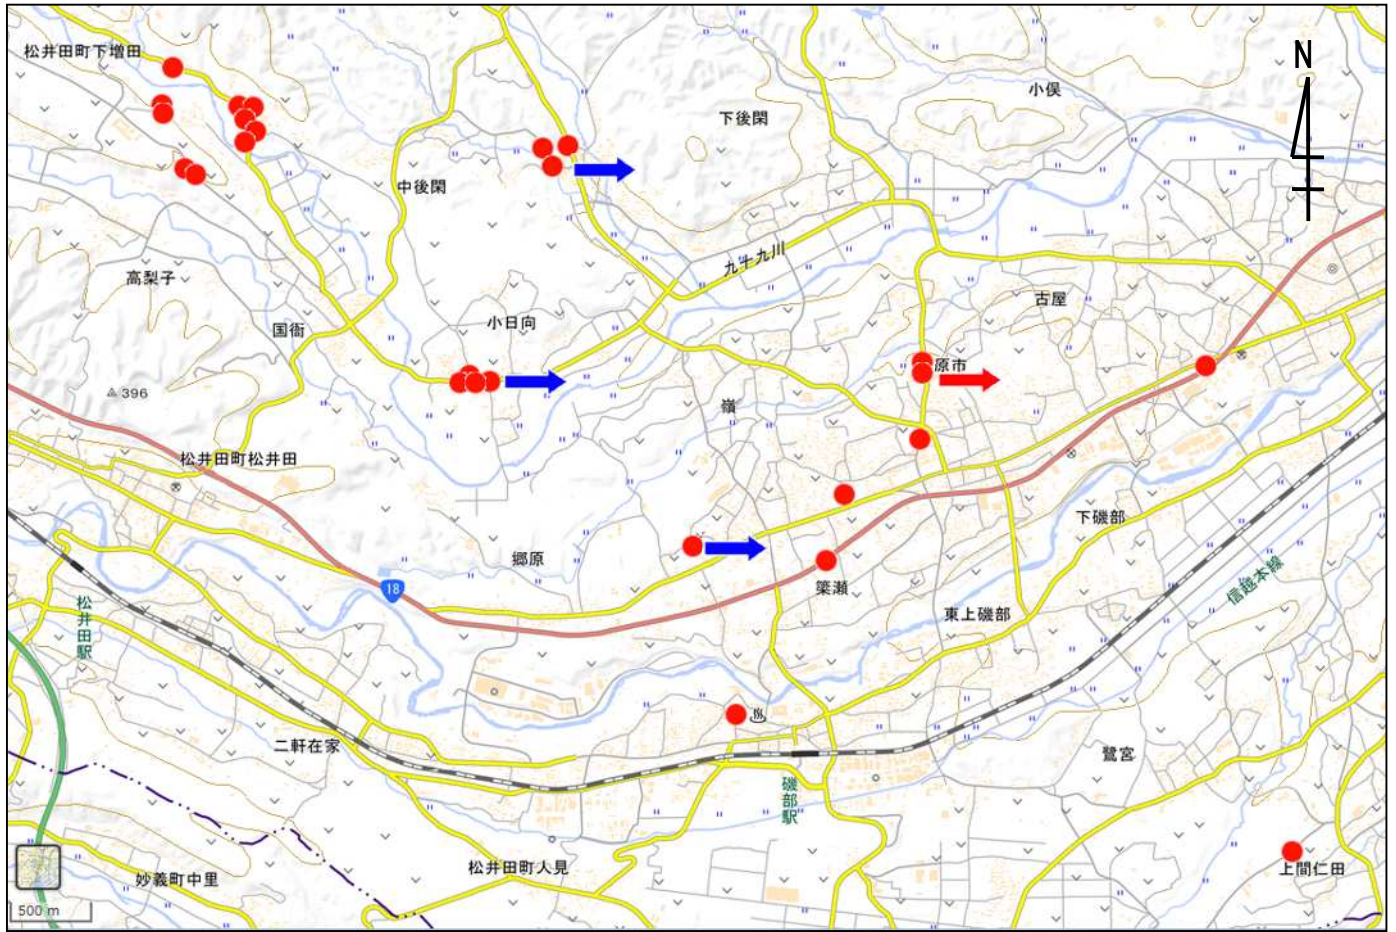
2 - 1 - 4 被害発生地域図（群馬県安中市）

8月5日18時10分頃、群馬県安中市松井田町下増田（まついだまちしもますだ）から安中市上間仁田（かみまにた）で突風が発生し、屋根瓦のめくれやトタン屋根の飛散、樹木の倒木や幹折れなどの被害が発生した。

被害範囲の長さは約8.7km、幅は約3600mであった。
