# 現地災害調査報告

平成29年8月22日に群馬県渋川市で発生した突風について

平成29年9月5日

前 橋 地 方 気 象 台  
東 京 管 区 気 象 台

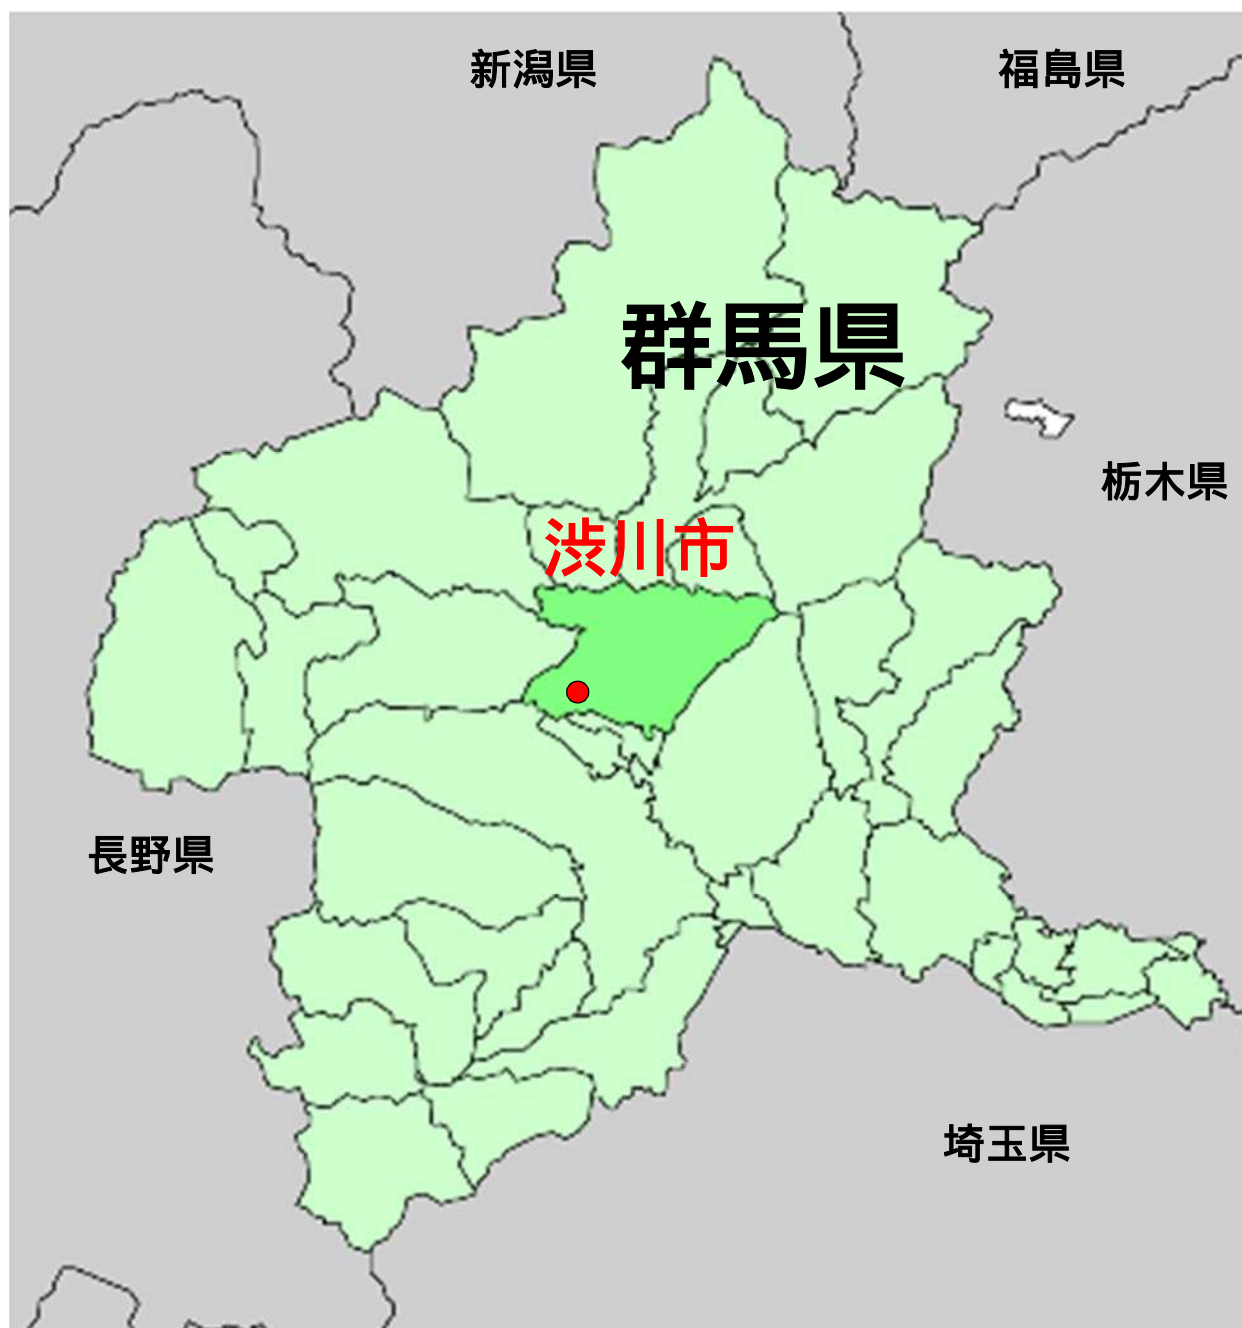
## 1 - 2 突風被害発生地域

8月22日15時00分頃、群馬県渋川市伊香保町伊香保（いかほまちいかほ）から伊香保町湯中子（いかほまちゆなかご）で突風が発生し、体育館の屋根の一部の飛散や樹木の根返りなどの被害があった。

被害範囲の長さは約1.5km、幅は約940mであった。

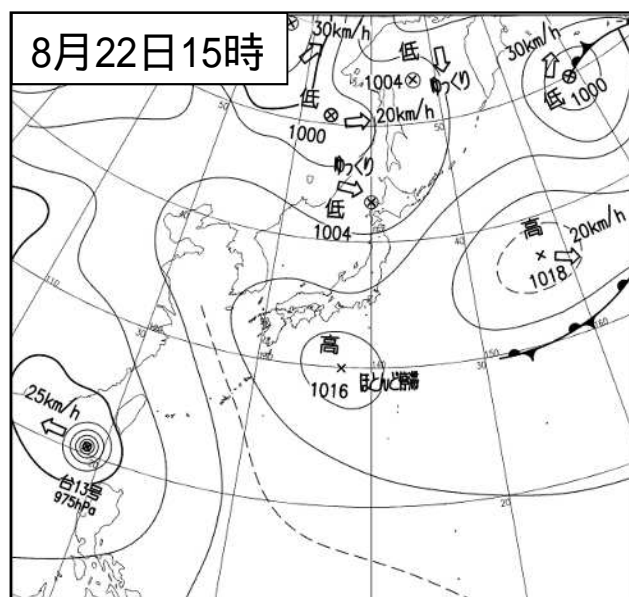
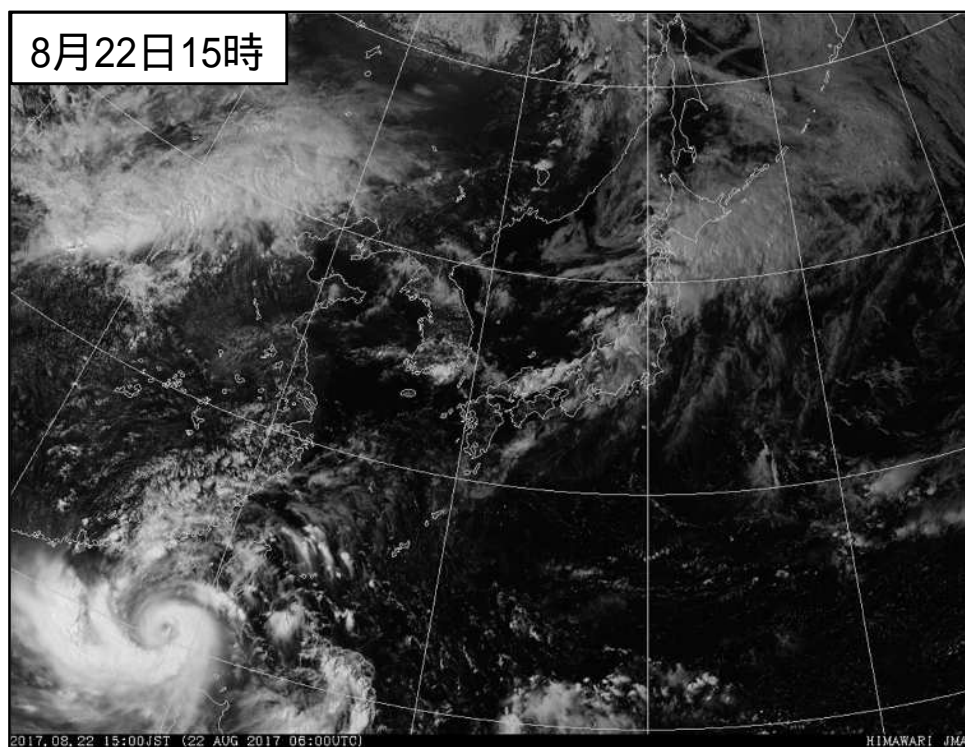
地上天気図及び気象衛星「ひまわり8号」可視画像

群馬県では、8月22日昼過ぎから夜のはじめ頃にかけて、湿った空気や気圧の谷の影響で大気の状態が非常に不安定となった。このため、群馬県渋川市で突風が発生した時間帯には、活発な積乱雲が通過中であった。

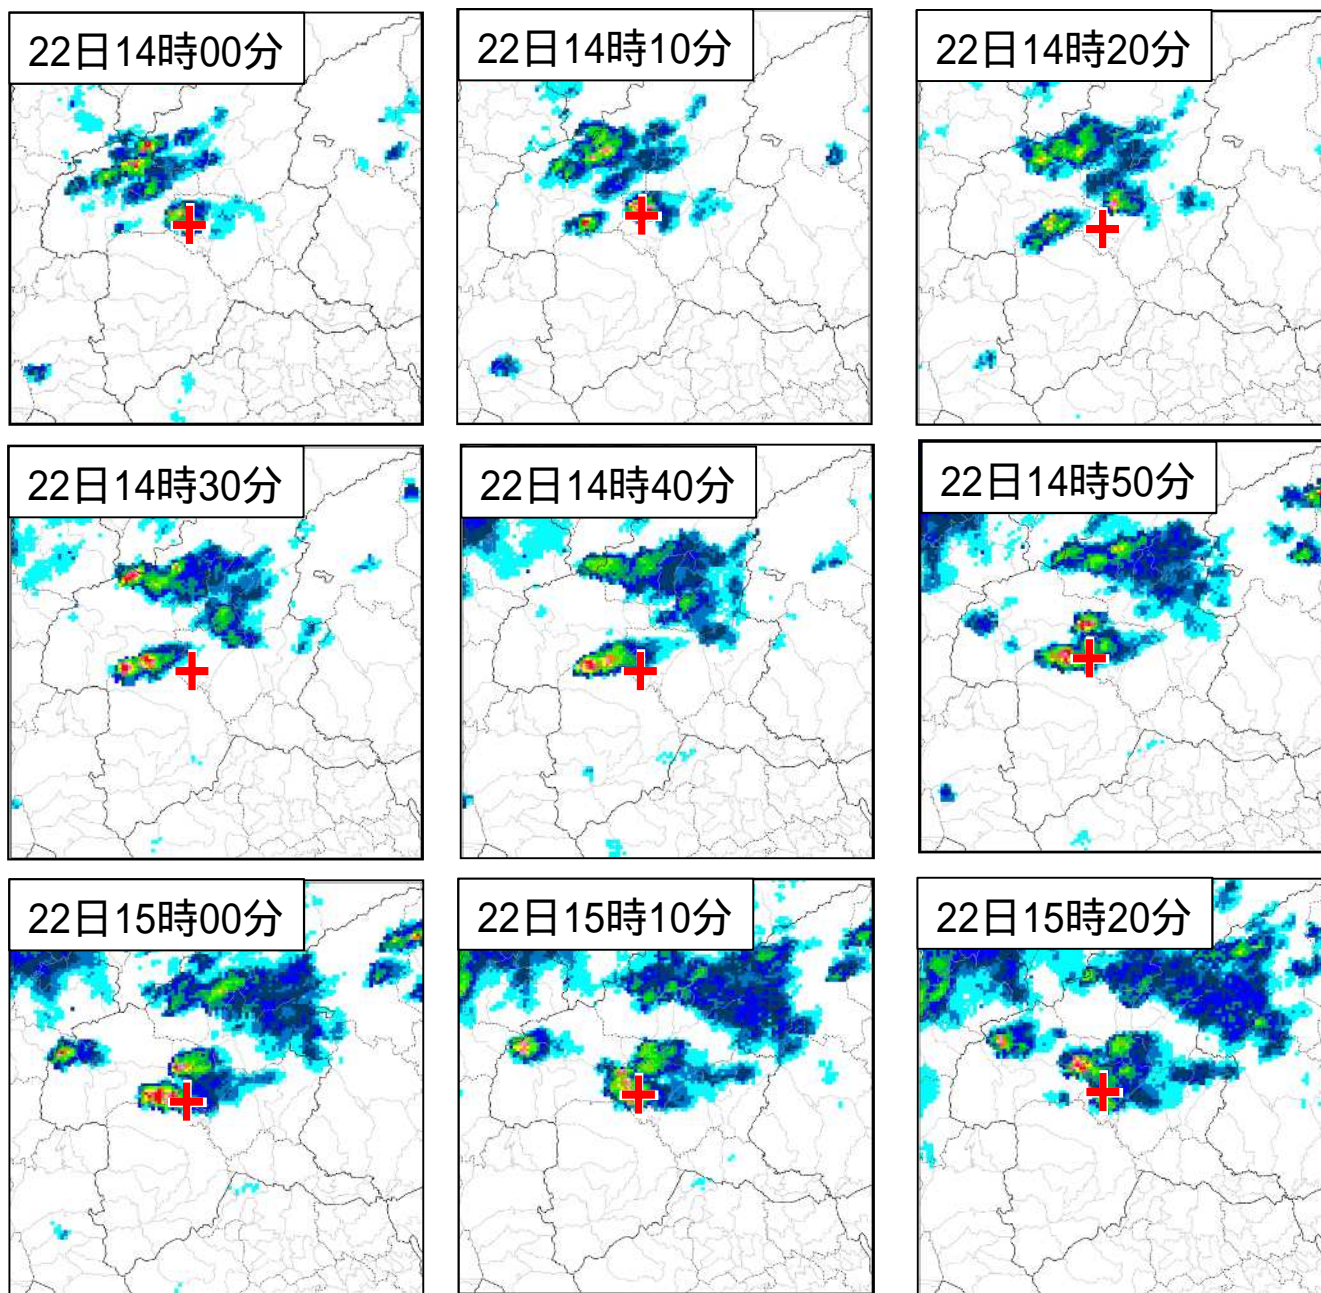
レーダーエコー強度図 (合成レーダー)

群馬県渋川市で突風の発生した時間帯の気象レーダーで観測された雨雲の様子

平成29年8月22日14時00分～15時20分  
図中 **+** 印は被害発生地域を示す。
