現地災害調査報告

平成30年8月25日に群馬県邑楽郡千代田町から栃木県足利市で発生した突風について

平成30年10月11日

前橋地方気象台

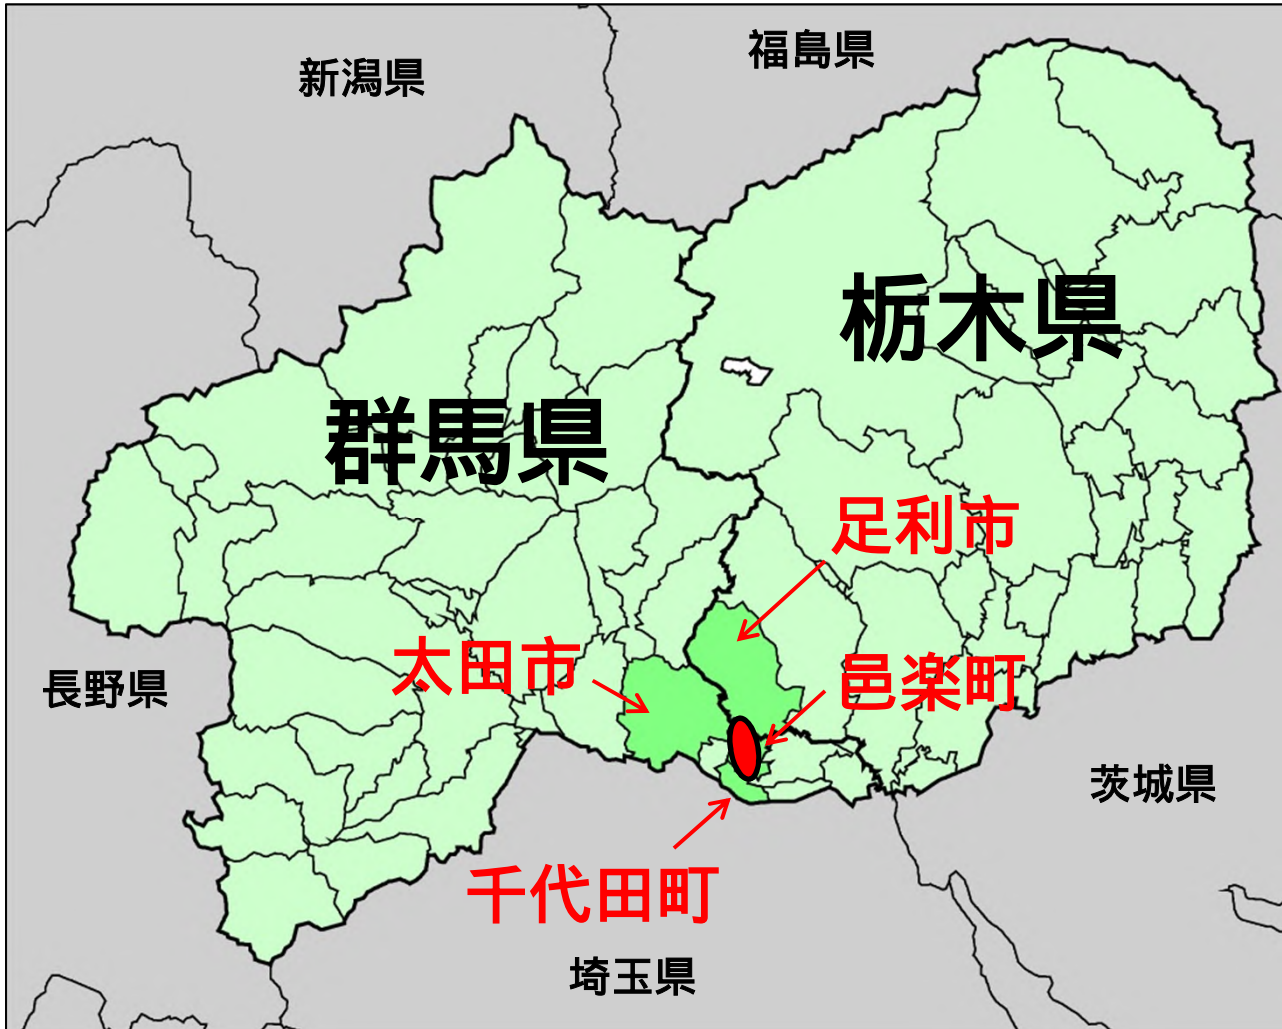
1 - 2 突風被害発生地域

被害範囲の長さは約8.2km、幅は約3100mであった。

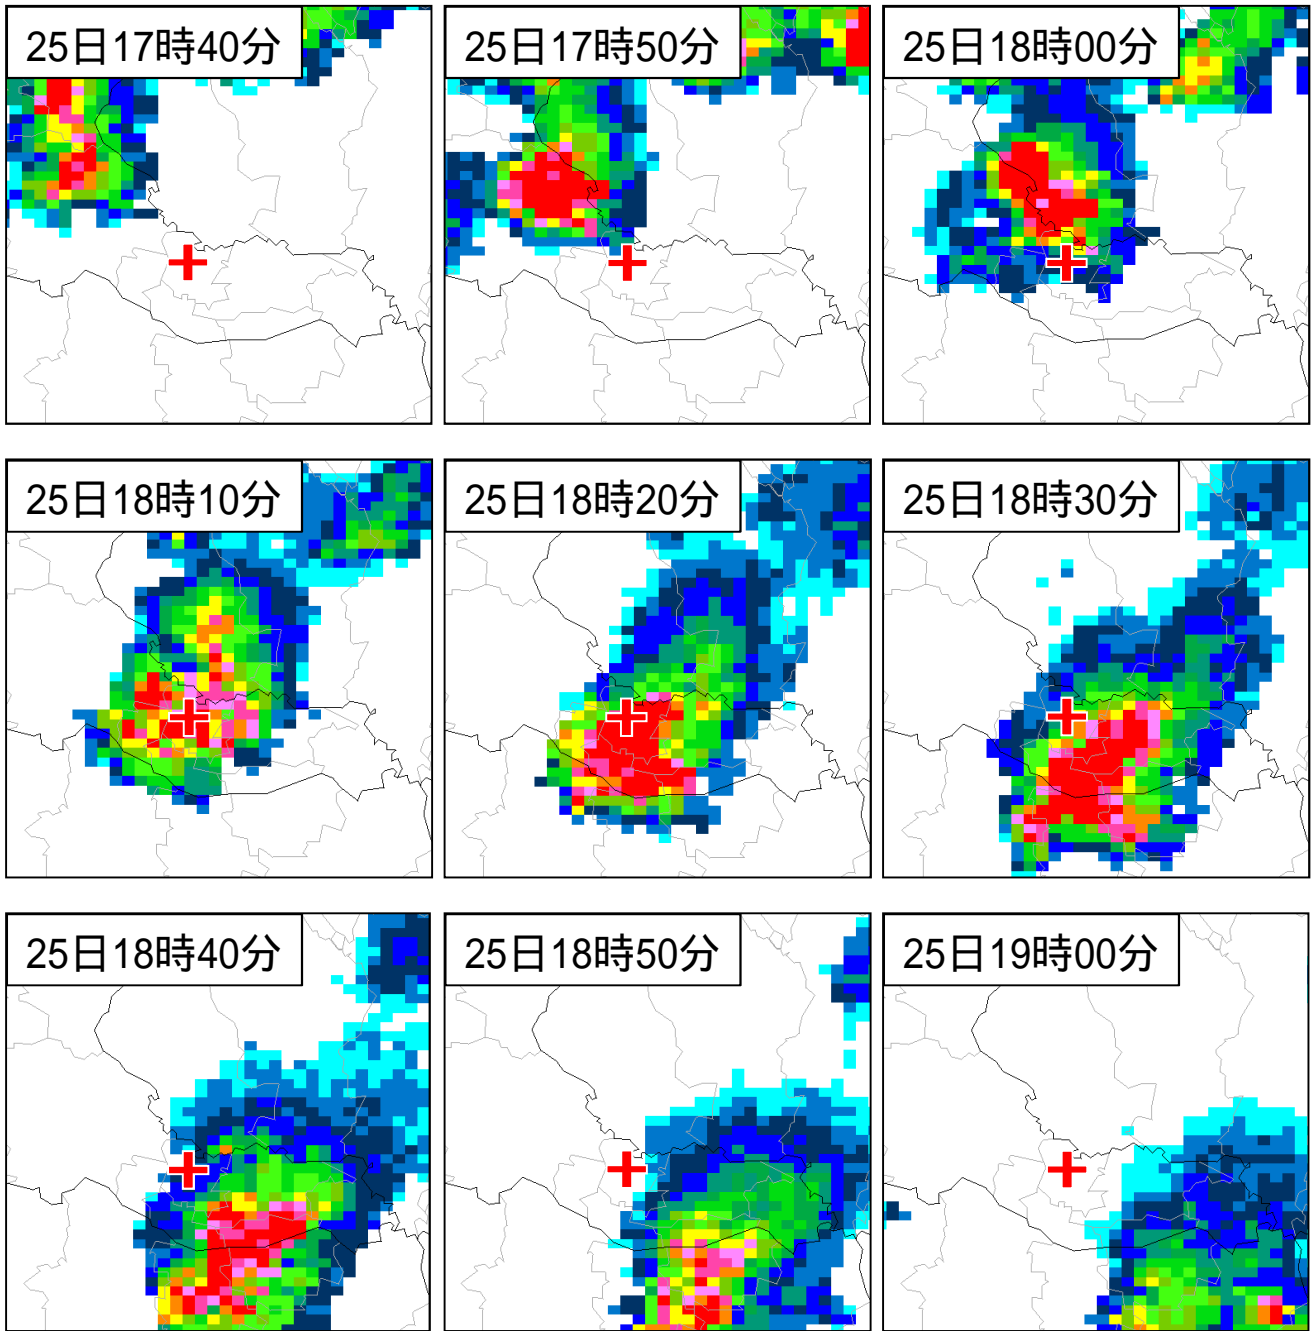
レーダーエコー強度図 (合成レーダー)

このため、群馬県邑楽郡千代田町から栃木県足利市で突風が発生した時間帯には、活発な積乱雲が被害地付近を通過中であった。

平成30年8月25日17時40分～19時00分
図中+印は被害発生地域を示す。
