第2章 現地調査

Field Survey

2.2 断層調査

2.3 現地被害調査と震度の推定

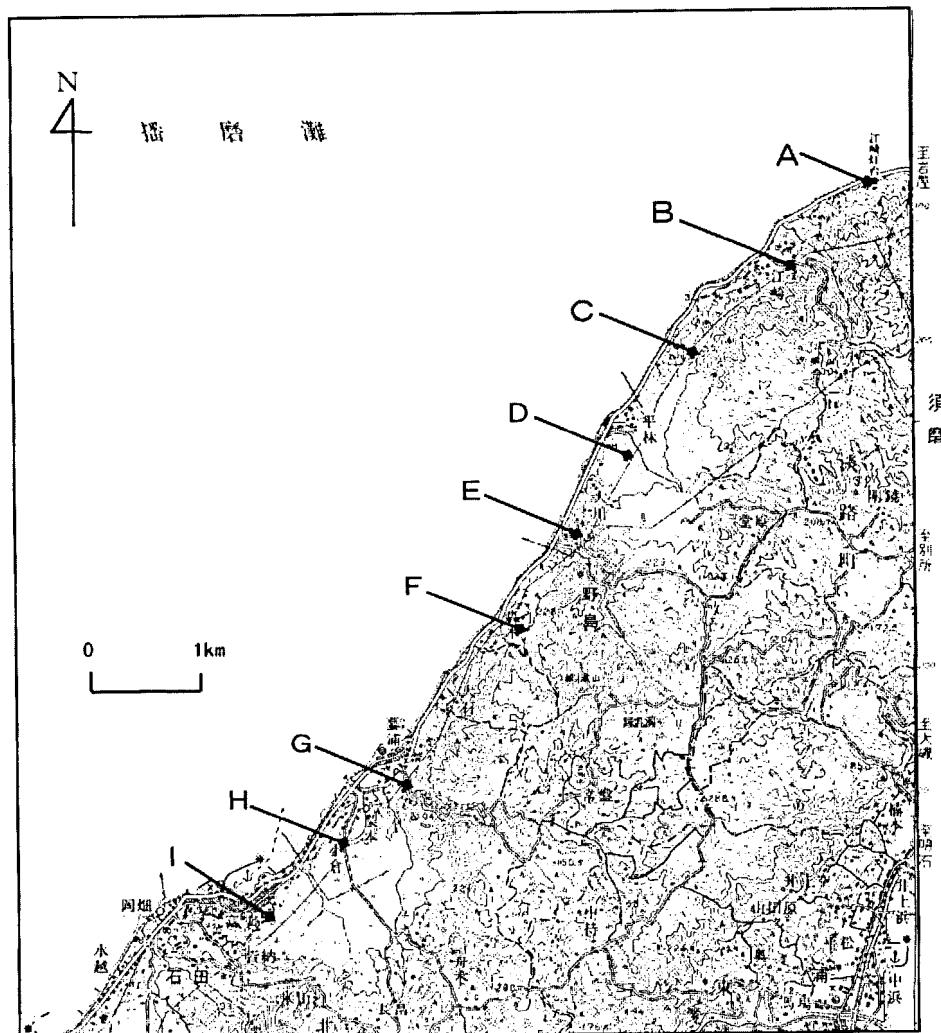
第2.2.1図 断層調査地点（兵庫県淡路島）

なお、今回の調査は、断層の位置を前提とせずに踏査を行つたが、断層が確認された地点（第2.2.1表、A, D, G, H）及び断層と断定できないが線状に破壊されている地点（第2.2.1表、B, C, E, F, I）は、第2.2.6図のとおり野島断層とほぼ一致している。このことから、野島断層が主として活動したものと推定される。
