# 現 地 災 害 調 査 報 告

令和 8 年 7 月 1 日に福岡県久留米市で発生した突風について

令和 8 年 8 月 19 日  
福岡管区気象台

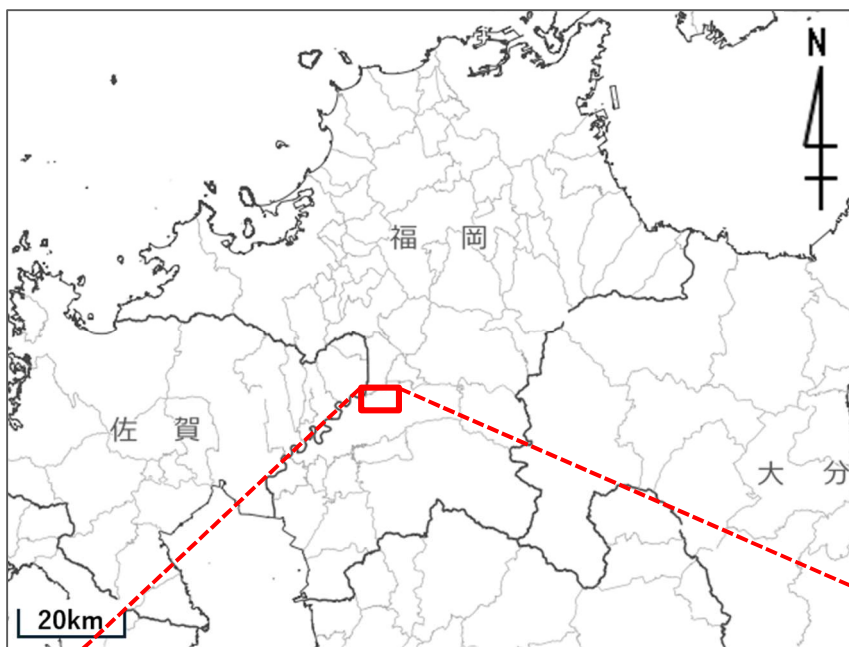
#### (1) 被害発生地域図

被害範囲の長さは約0.6km、幅は約130mであった。

- 被害や痕跡の地点
- ➡ 物が倒れたり、飛散した方向

- ①～④ 被害状況の写真番号と対応
- A 聞き取り地点

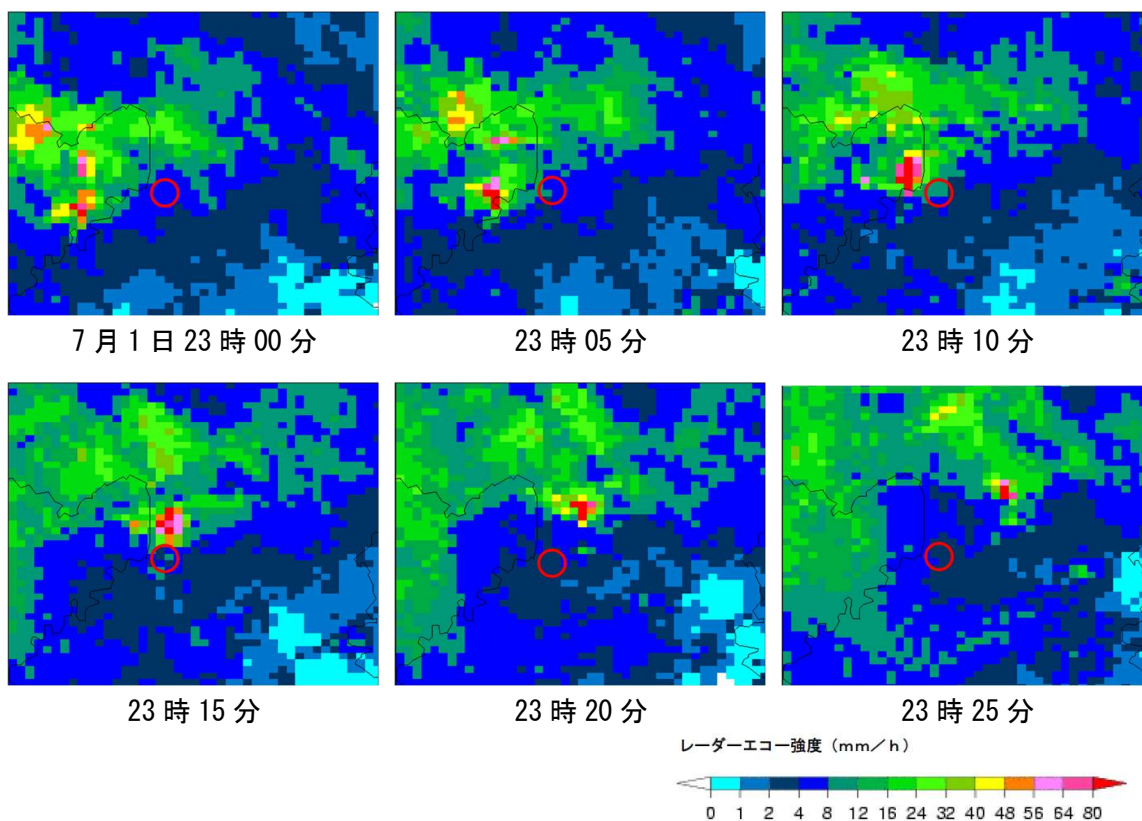
気象レーダー画像 (令和8年7月1日23時00分～23時25分)

気象レーダー観測によると、1日夜は発達した積乱雲による強い降水域が断続的に発生し東北東方向へ進んでいた。突風が発生した23時15分頃には非常に発達した積乱雲が被害発生地域を通過した。

図中の○印は被害発生地域を示す
