現 地 災 害 調 査 報 告

平成 21 年 5 月 14 日に福島県伊達市で発生した
突風について

平成 21 年 5 月 19 日

福島地方気象台

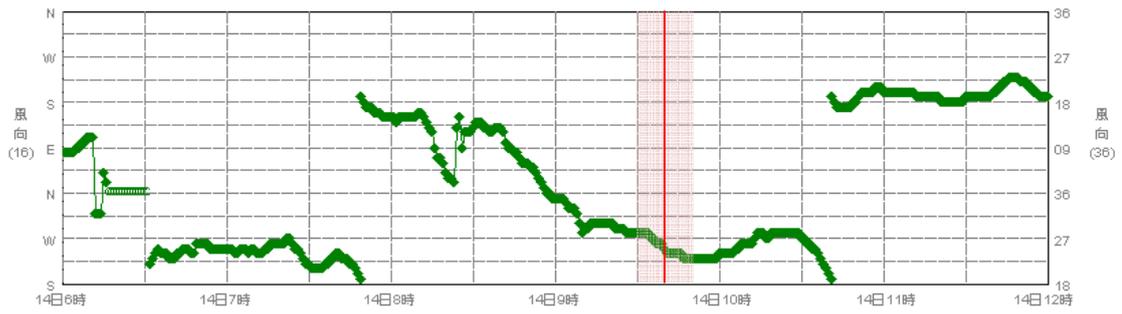
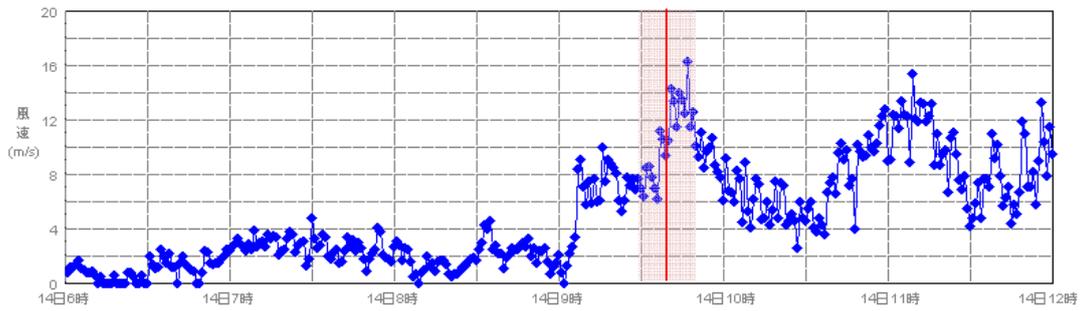
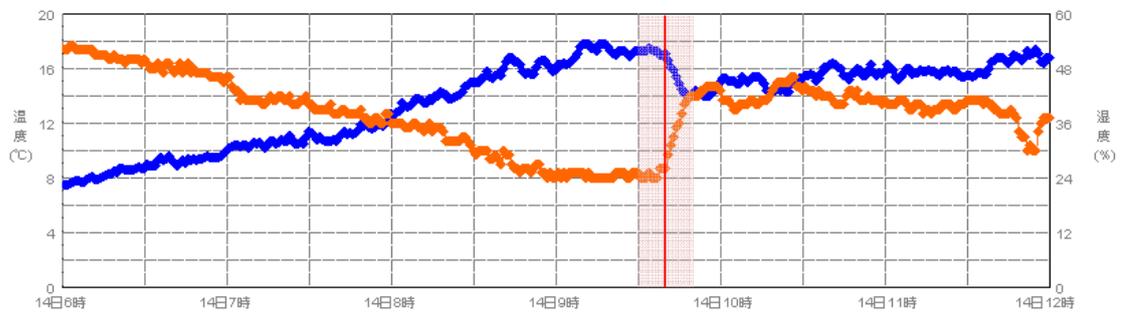
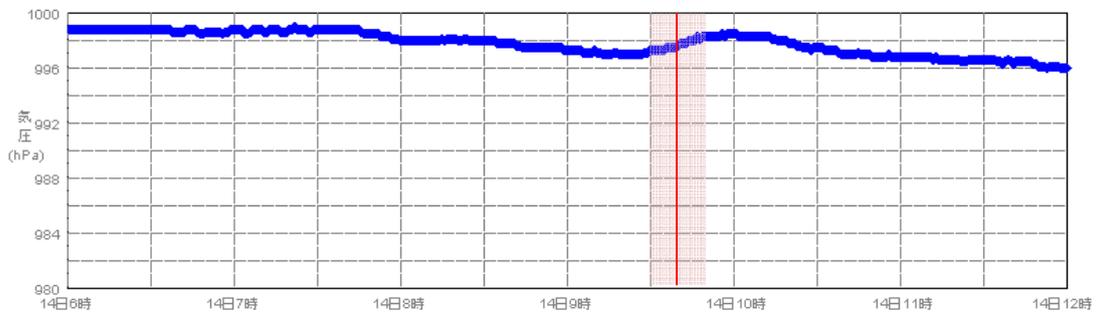
福島地方気象台の風向風速、気温、湿度、気圧の時系列（5月14日06時から12時）

被害地から南西約 10km にある福島地方気象台の観測データで、ガストフロント通過時に特徴的な風速の急増とその後の緩やかな減少、風向の急変、気温の下降、気圧の上昇が 9 時 40 分頃にみられたが、被害をもたらした現象との関係は不明である。

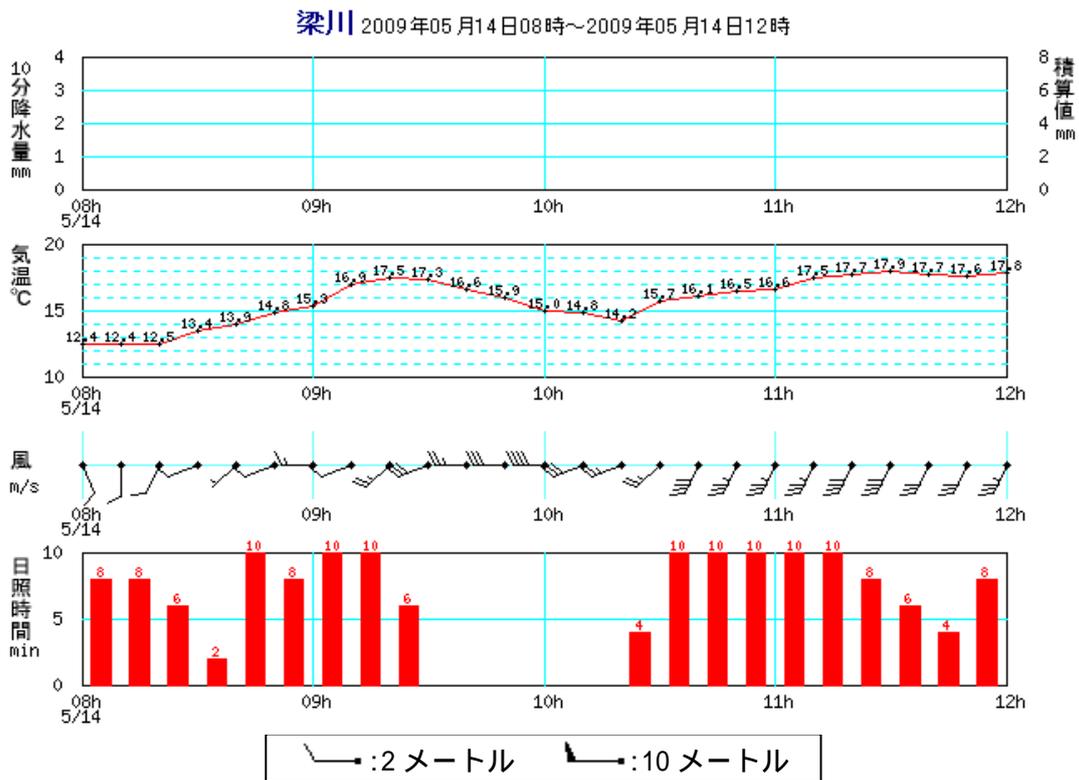
(3) アメダス梁川観測所の降水量、気温、風向風速、日照時間の時系列（5月14日08時から12時）

【梁川観測所における14日08時から12時までの最大風速と最大瞬間風速】

- ・ 最大風速 8.2メートル（10時42分、風向：南南西）
- ・ 最大瞬間風速 14.9メートル（10時37分、風向：南南西）
