# 現地災害調査報告

令和 8 年 7 月 30 日に福島県須賀川市で発生した突風について

令和 8 年 10 月 13 日

福島地方気象台

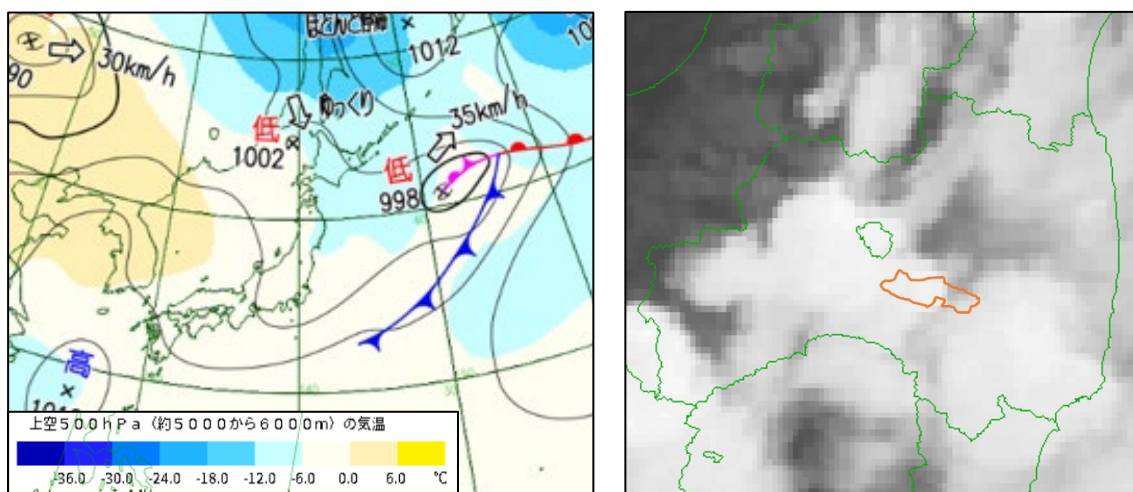
第3図 左：7月30日15時の天気図

7月30日は、日本海北部と日本の東に低気圧があり、東北地方は気圧の谷となっていた。午後は、寒気を伴った上空の気圧の谷や湿った空気の影響により大気の状態が非常に不安定となり、福島県の所々で積乱雲が発生、発達し、須賀川市付近を通過した。

地上天気図に上空約5000m～6000mの気温を重ね合わせた

右：7月30日18時の気象衛星ひまわり赤外画像 橙枠は須賀川市

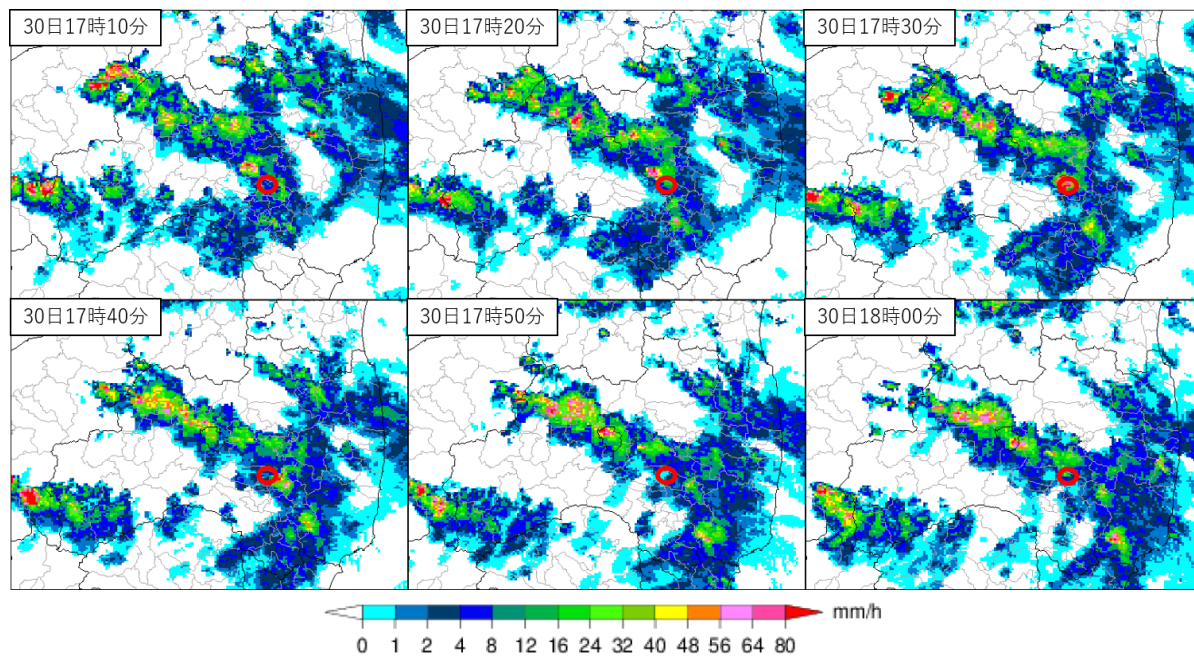
第4図 気象レーダー画像（7月30日17時10分～18時00分）

図中の赤丸は被害が発生した須賀川市小作田から雨田付近を示す
