現地災害調査報告

令和元年8月14日に埼玉県久喜市で発生した突風について

令和元年10月2日

熊谷地方气象台

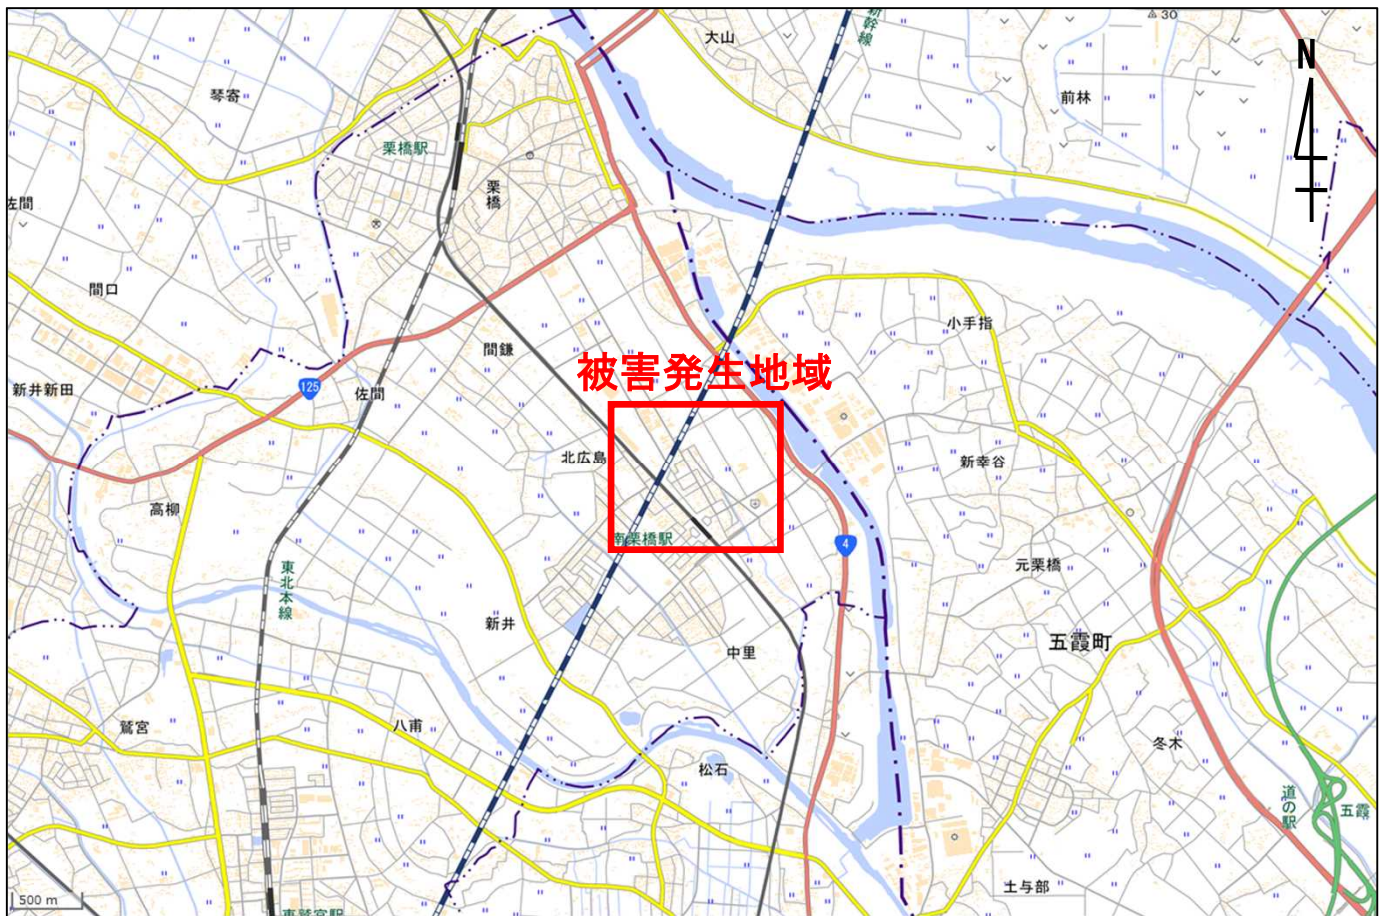
2-3 被害発生地域図（埼玉県久喜市）

- ・人的被害：なし
 - ・住家被害：一部損壊（屋根のめくれ等） 2棟
 - ・非住家、その他被害：倉庫の壁のはがれ、ガレージの上屋の飛散
- ※ 情報の入手先： 埼玉県消防防災課（令和元年8月15日09時00分現在）

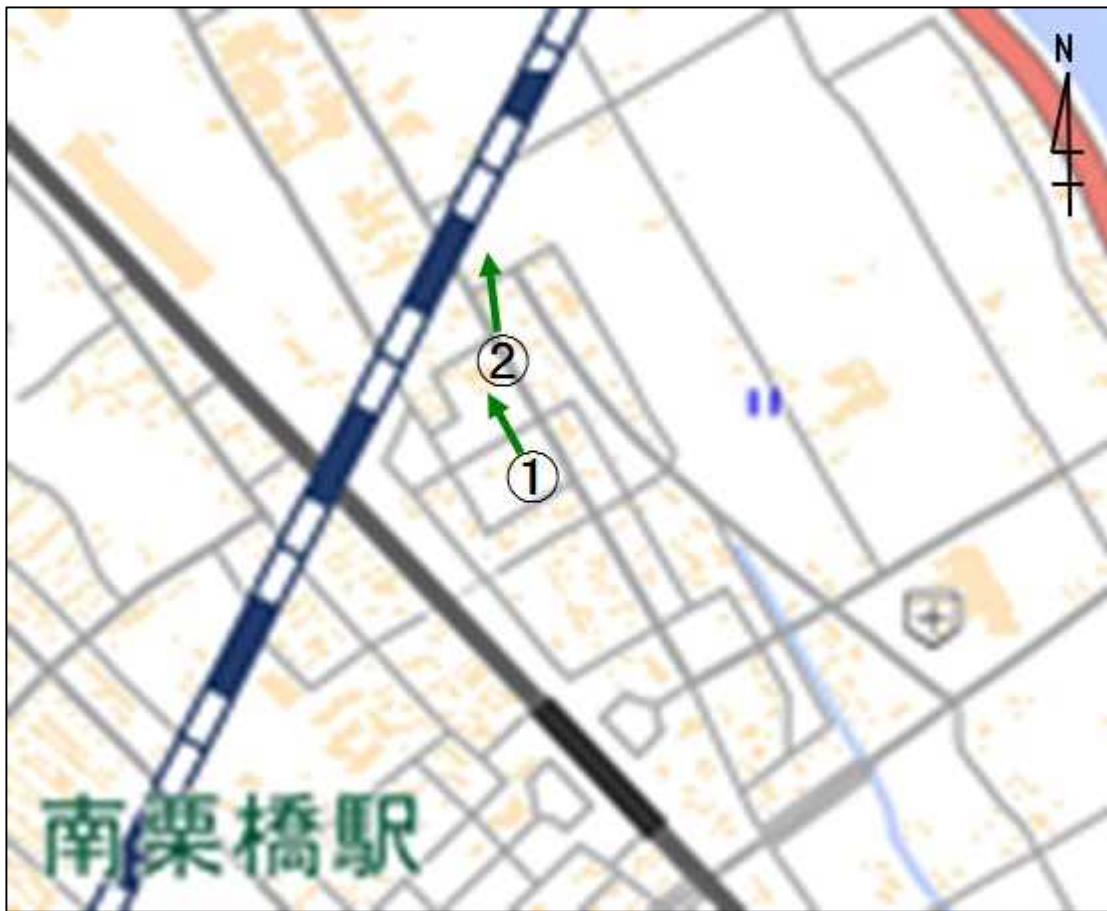
2-4 写真撮影位置方向図（埼玉県久喜市南栗橋から小右衛門）

- 写真を撮影した方向
①～② 写真を撮影した位置（次ページの被害状況写真の番号に対応）

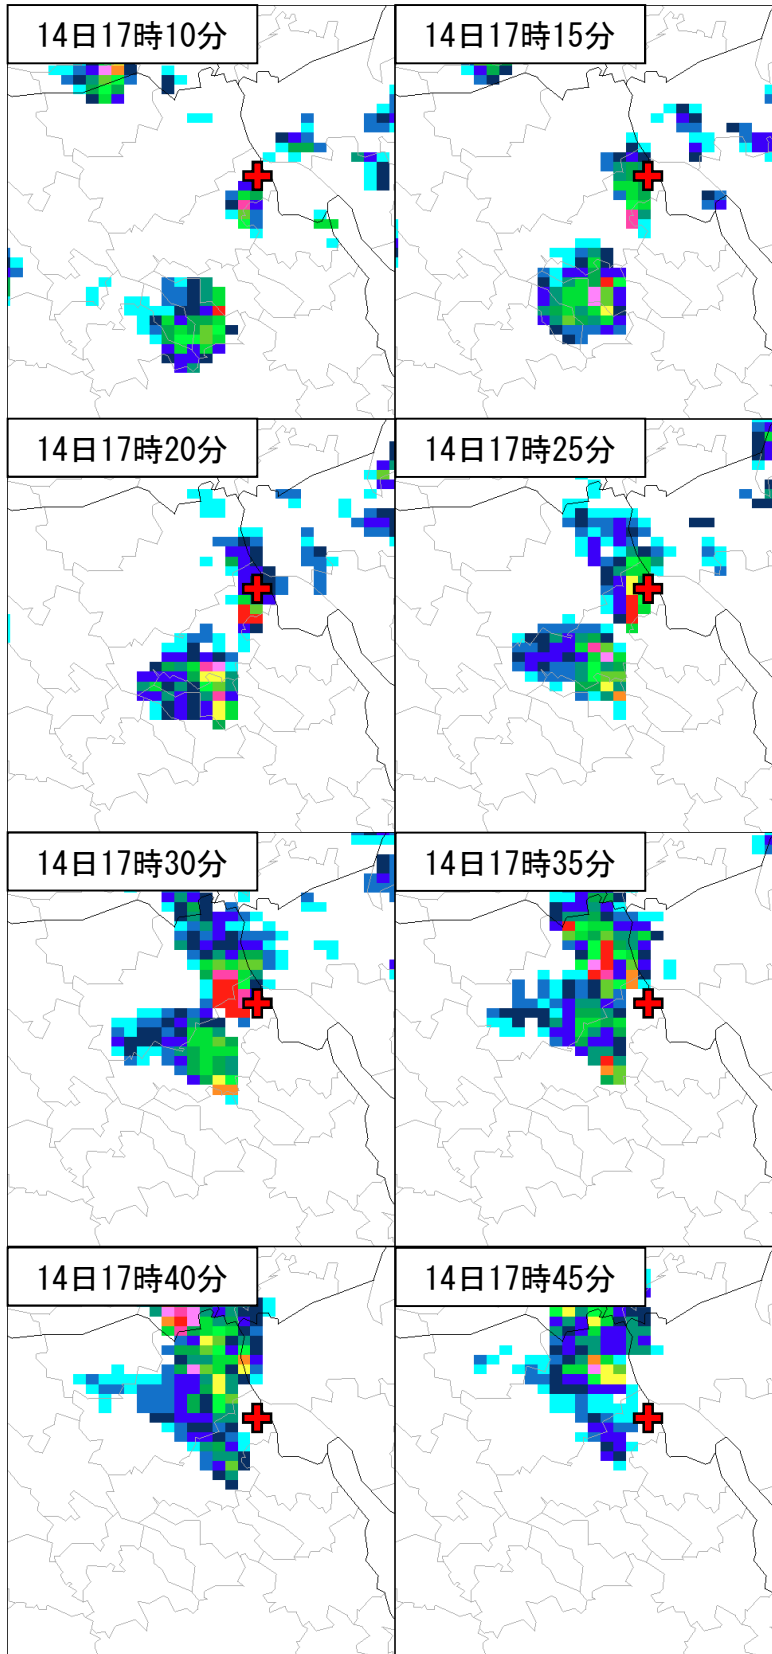
レーダーエコー強度図 (合成レーダー)
令和元年8月14日17時10分～17時45分
図中 **+** 印は被害発生地域を示す。

昼頃から活発な積乱雲が被害地付近にある状態で、埼玉県久喜市で突風が発生した時間帯には、活発な積乱雲が通過中であった。
