現地災害調査報告

平成 21 年 7 月 27 日に岩手県盛岡市で発生した突風について

平成 21 年 8 月 5 日

盛岡地方気象台

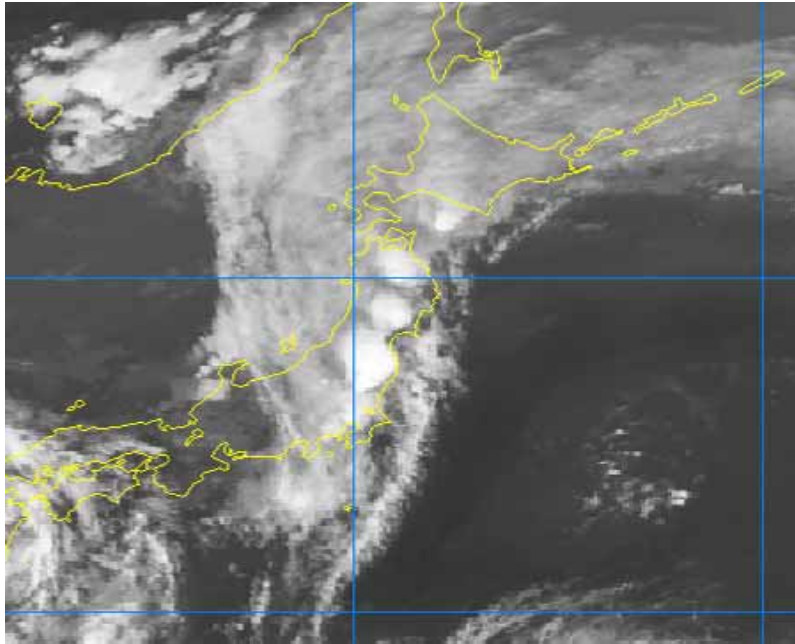
気象衛星赤外画像 7月27日17時

平成21年7月27日15時、梅雨前線が東シナ海から種子島付近、北陸地方を
通って東北北部にのびていた。この前線に向かって南から湿った空気が流れ込
み、岩手県では大気の状態が非常に不安定となっていた。突風が発生した16時
30分頃には、発達した積乱雲が盛岡市中堤町付近を通過中であった。
