現地災害調査報告

平成 23 年 5 月 8 日に岩手県奥州市で発生した突風について

平成 23 年 5 月 20 日

盛岡地方気象台

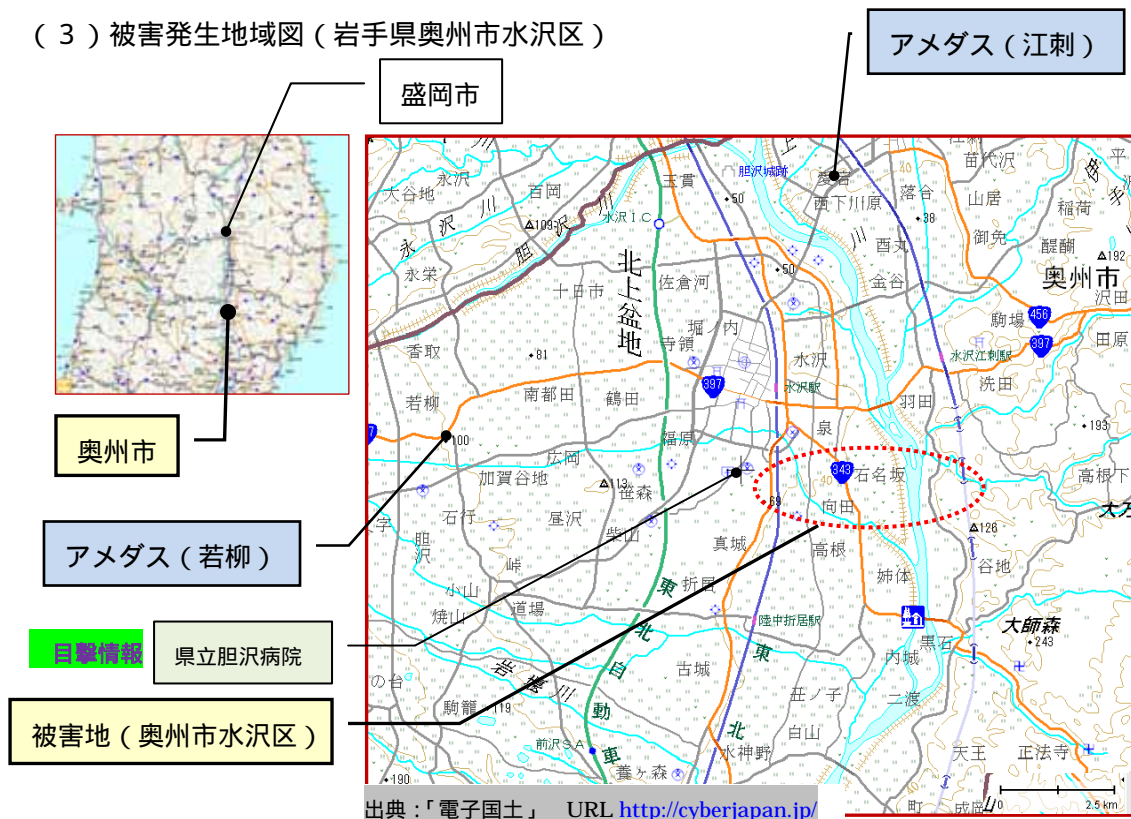
(3) 被害発生地域図(岩手県奥州市水沢区)

- A-1 屋根の一部が剥離し、東と北東方向の2か所に落下。
- A-2 ベランダのひさしの剥離や飛散(南東方向へ約80m飛散)。
- A-3 ビニールハウスの損壊。ビニールは、南東方向へ約170m飛散。
- B-1 防風林4本の倒木や幹折れ。
- B-2 納家南側のトタン屋根の剥離。
- B-3 ビニールハウスの損壊。
- C 住家南側屋根のソーラー温水器の落下。
- D トイレの転倒。

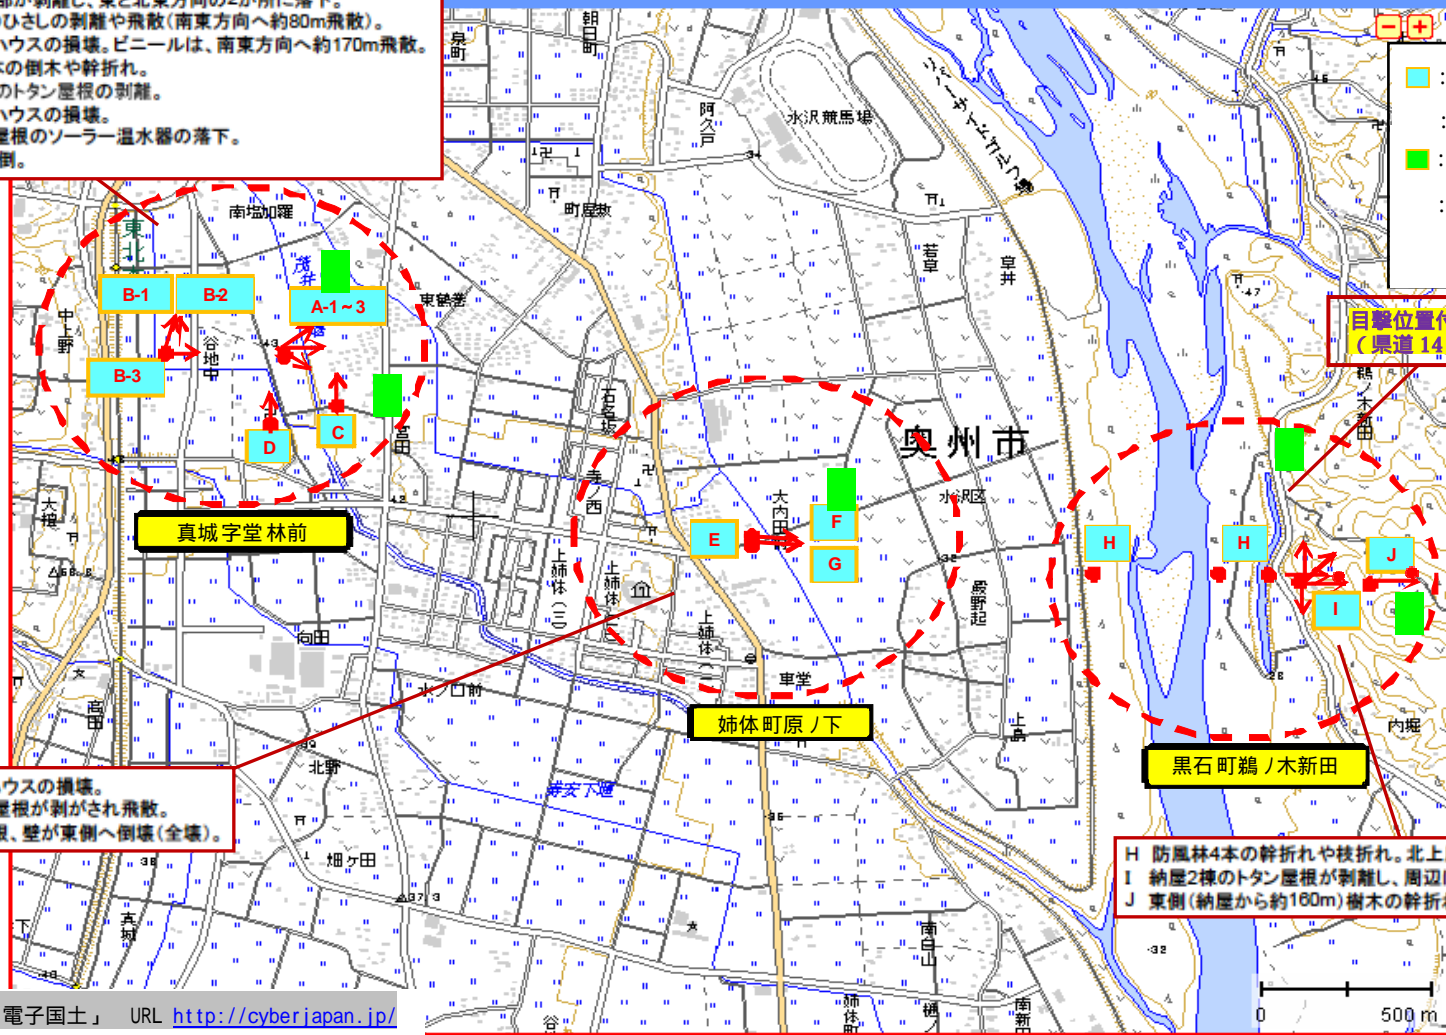
- E ビニールハウスの損壊。
- F 納屋トタン屋根が剥がされ飛散。
- G 車庫の屋根、壁が東側へ倒壊(全壊)。

- H 防風林4本の幹折れや枝折れ。北上川南岸の枝折れ。
- I 納屋2棟のトタン屋根が剥離し、周辺に飛散。
- J 東側(納屋から約160m)樹木の幹折れや枝折れ。
