現地災害調査報告

令和7年8月3日に長野県上田市で発生した突風について

令和8年3月31日
長野地方気象台

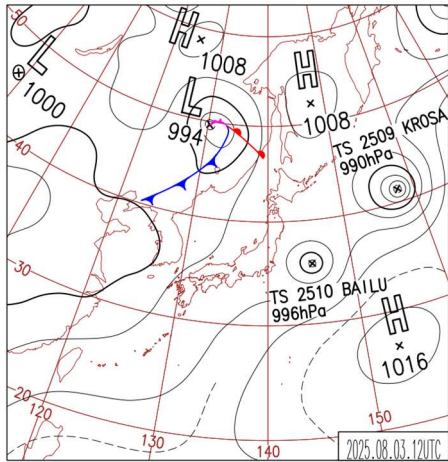
令和7年8月3日21時 地上天気図

8月3日、暖かく湿った空気や日中の気温上昇の影響で大気の状態が非常に不安定となり、活発な積乱雲が発生した。上田市付近では17時30分までの1時間に約40ミリの激しい降水を解析した。また、気象レーダー観測では、17時頃には発達した積乱雲が上田市付近で発生していた。
