現地災害調査報告

令和元年8月25日に新潟県長岡市で発生した突風について

令和元年10月3日

新潟地方気象台

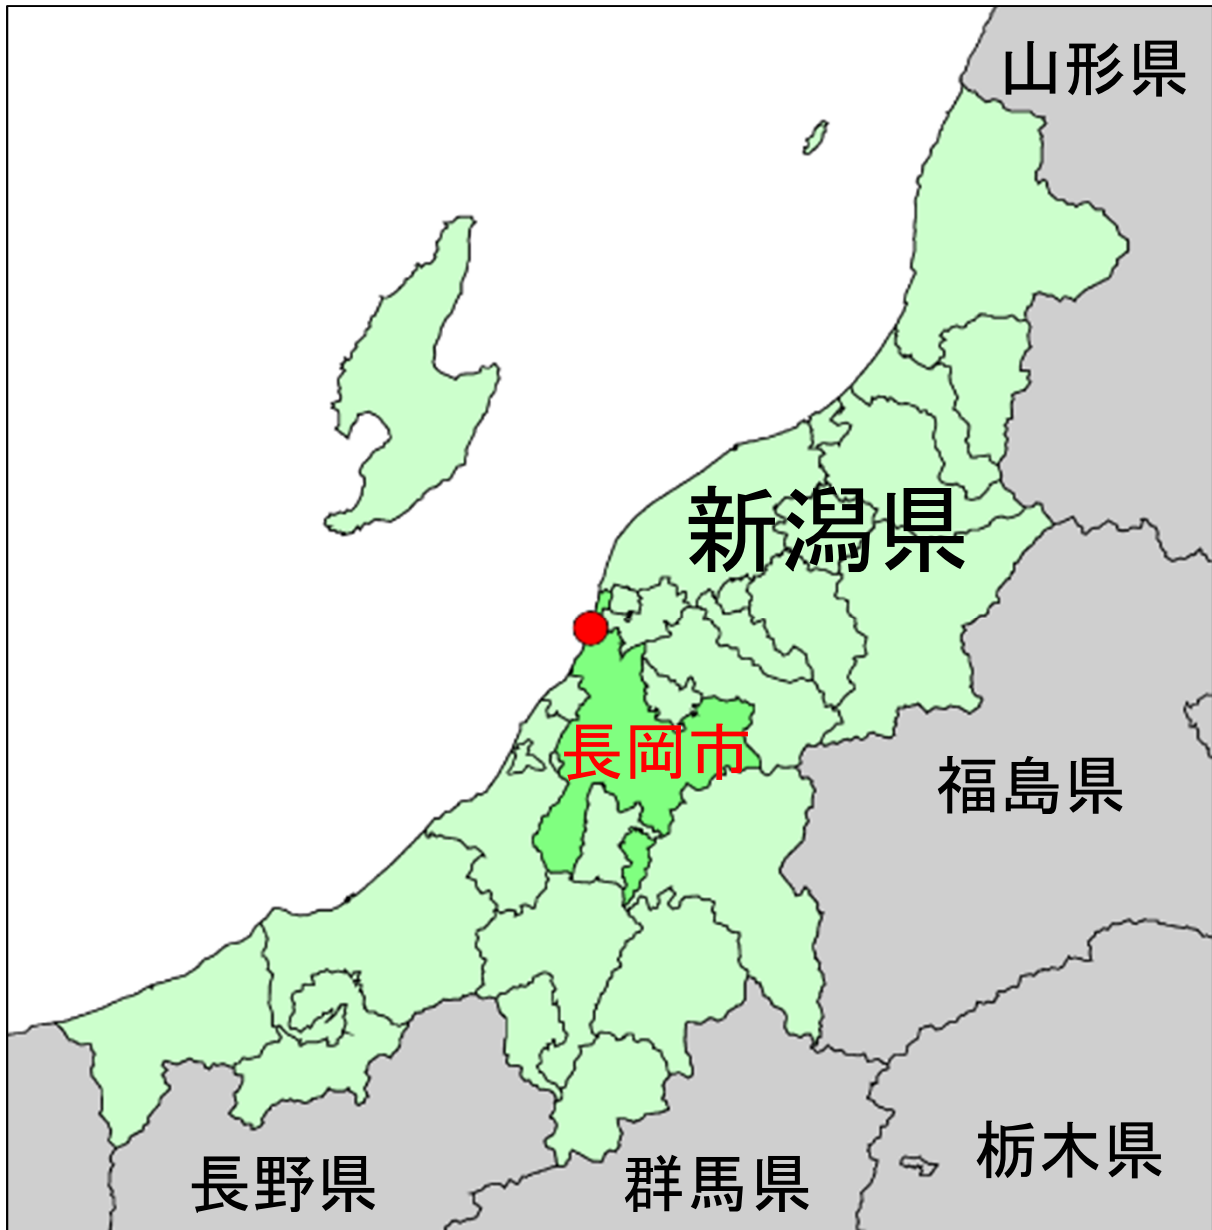
1-2 突風被害発生地域

8月25日04時00分頃、新潟県長岡市寺泊大町(てらどまりおおまち)から寺泊片町(てらどまりかたまち)で突風が発生し、住家の屋根瓦のめくれなどの被害があった。

被害の範囲の長さは約0.2km、幅は約90mであった。
