現地災害調査速報

平成20年3月14日に静岡県袋井市で発生した突風害

平成20年3月15日

静岡地方気象台
東京管区気象台

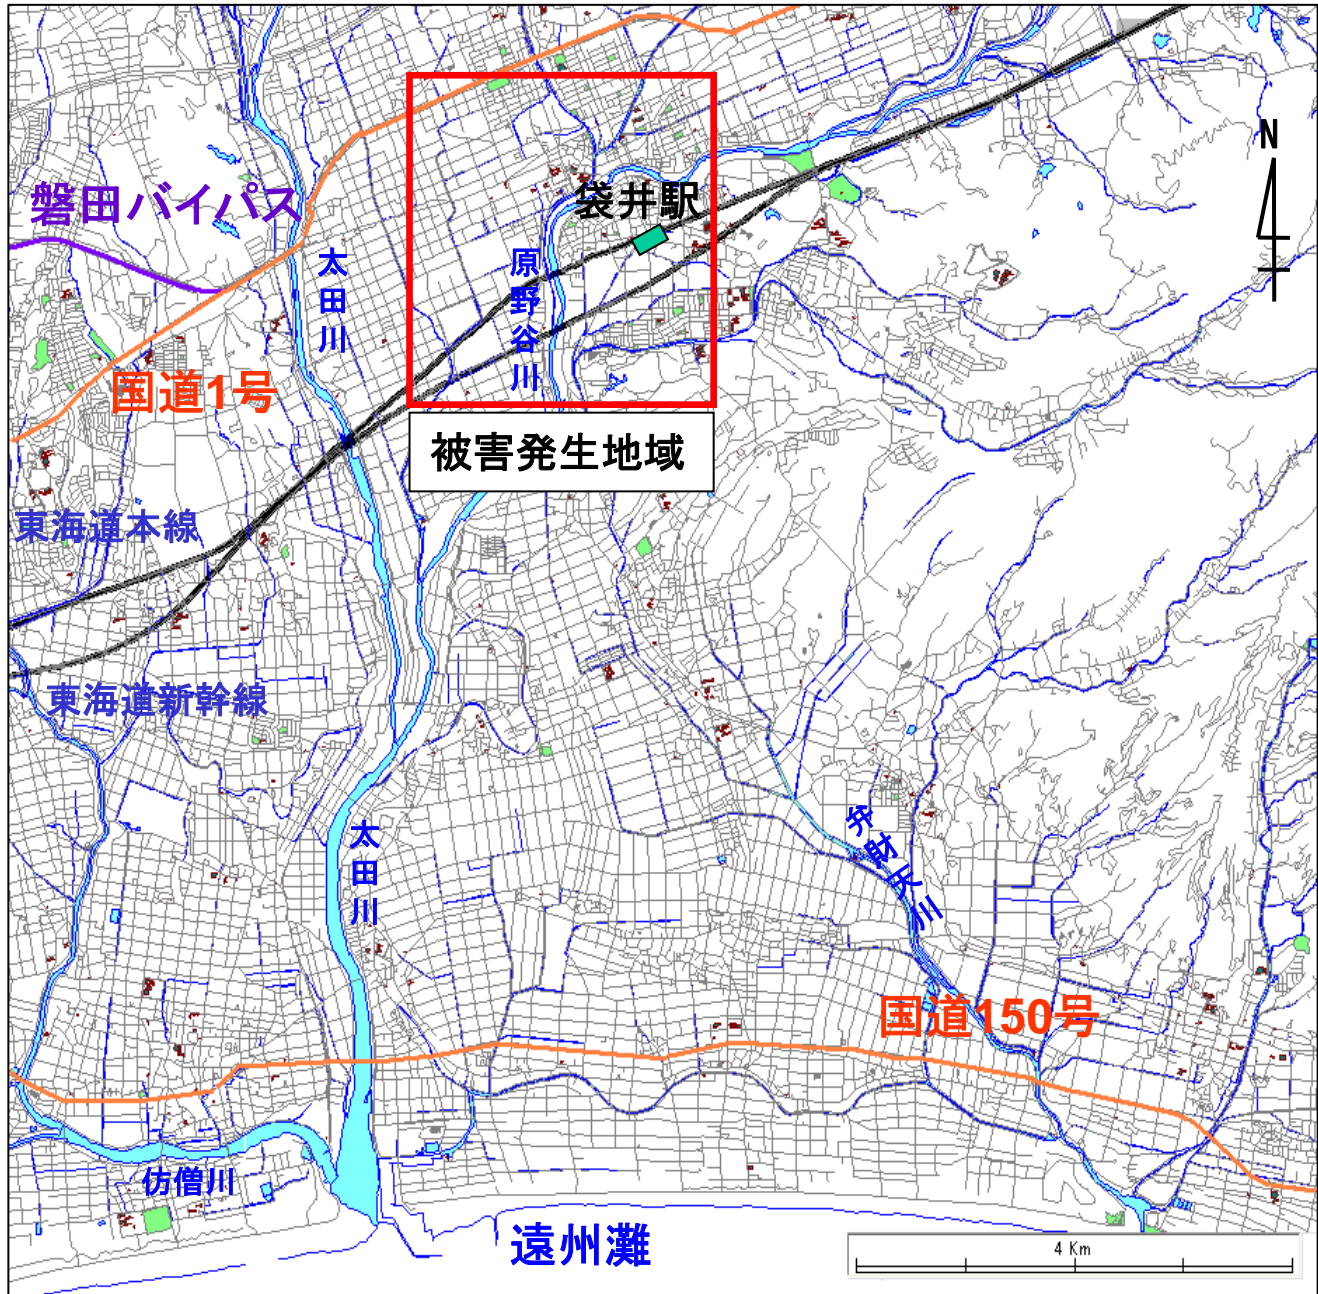
○被害発生地域図
(静岡県袋井市)

静岡県袋井市川井、中央町、天神町、袋井、彦島に被害が集中していた。当該地域における被害状況は以下のとおり。

- ・屋根や瓦などの破損が98件だった。
- ・物置小屋が横転した。
- ・ガラスが割れた。

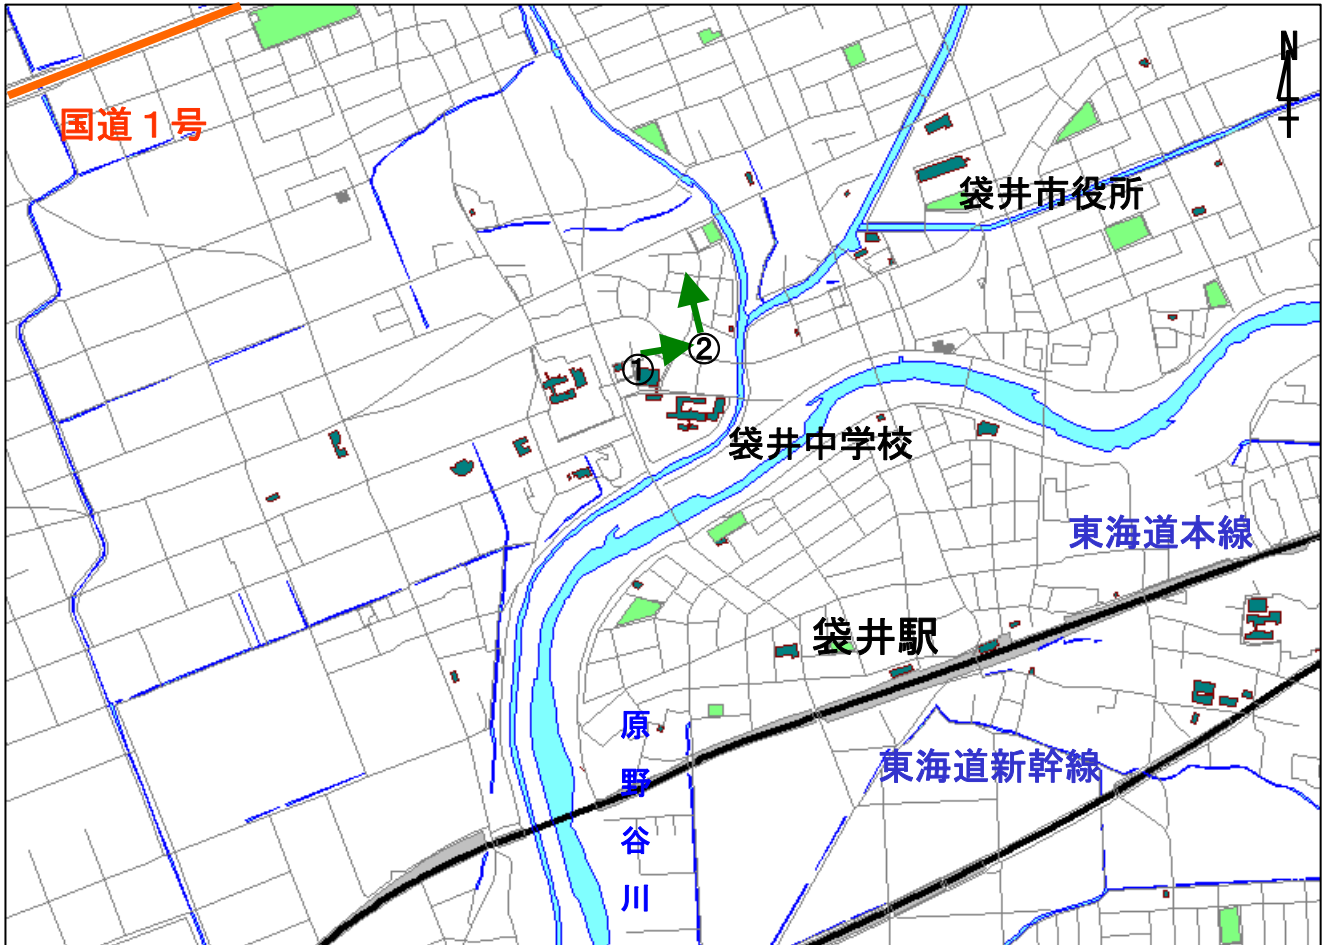
○写真撮影位置方向図

➡ は写真を撮影した方向
番号は写真を撮影した位置で、各被害状況写真の番号に対応している。
